**Reabilitare pod pe DN 17A km 24+540 peste paraul
Ciumarna la Vatra Moldovitei**

**Compania Nationala de Administrare a
Infrastructurii Rutiere S.A. prin Directia
Regionala de Drumuri si Poduri Iasi**

**DOCUMENTAȚIE DE AVIZARE A
LUCRĂRILOR DE INTERVENȚII
(D.A.L.I.)**

Martie 2019

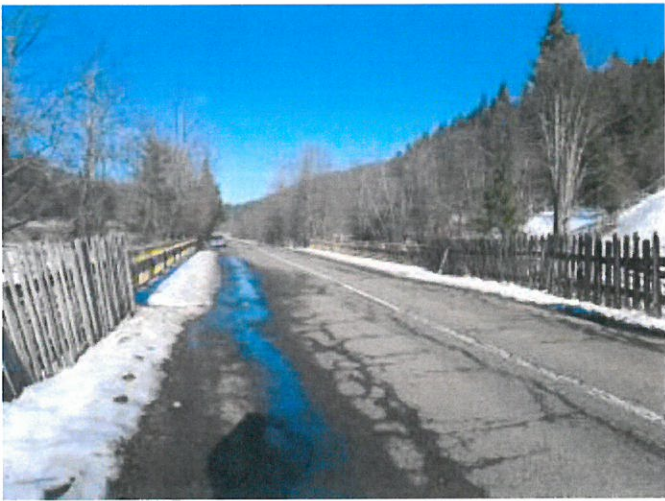
Amplasament pod. Vedere inspre Sucevita	Amplasament pod
