Subiect: Raport de Audit de Siguranță Rutieră, Stadiul I Reabilitare Pod pe DN 17A Km 24+500, peste pârlul Ciumarna la Vatra Moldoviței, Județul Suceava.

## RAPORT DE AUDIT DE SIGURANȚĂ RUTIERĂ, STADIUL I REABILITARE POD PE DN 17A KM 24+500, PESTE PÂRÂUL CIUMARNA LA VATRA MOLDOVIȚEI

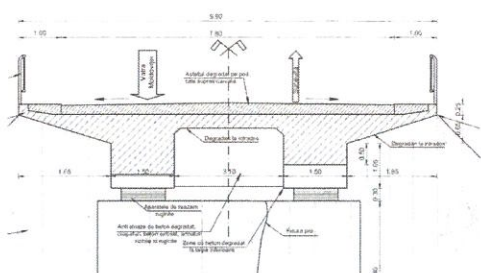
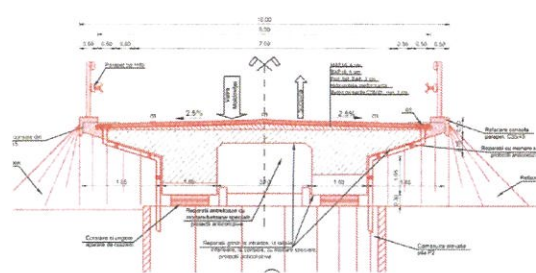
**Analiză:** Din analiza secțiunii transversale (planșa nr. A\_SP-04) și din Memoriul Tehnic, pus la dispoziție, se constată că față de secțiunea inițială a podului a fost eliminat trotuarul.

*„Având în vedere că podul este în afara localității se adoptă soluția de renunțare la execuția trotuarelor pietonale pentru a nu se încarca suplimentar suprastructura prin mărirea lungimii consolelor. Astfel, pe console se vor prevedea parapeți de protecție direcționali”. – Memoriu Tehnic.*

**Recomandare:** Conform Stas 2924-91, Poduri de șosea – Gabarite, la pct. 3.3 este prevăzut ca „Pe drumurile situate în afara localităților, podurile noi **sau cele care se refac** se prevăd, de regulă, cu trotuare amenajate fie la nivelul carosabilului fie denivelat. În cazul trotuarelor amenajate la nivelul carosabilului trebuie asigurată protecția pietonilor prin parapeți de siguranță”.

Se va asigura traversarea în siguranță a participanților vulnerabili la trafic, prin relizarea pe fiecare parte a podului de trotuare.
