## EXPERTIZĂ TEHNICĂ PENTRU DRUMURI

SERVICII DE EXPERTIZA TEHNICA PENTRU 29A KM 23+010-37+770

**MARTIE 2022**

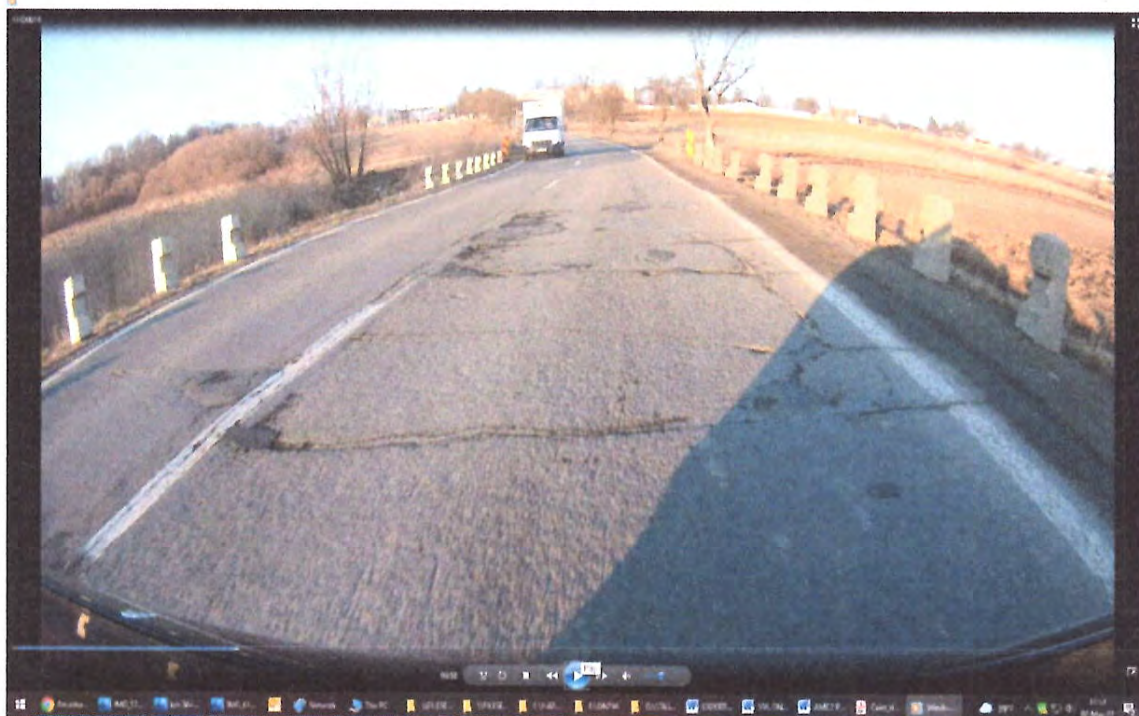
Zona de drum DN29A, sector de inceput cu degradari la nivelul imbracamintii rutiere, gropi, cu fisuri si crapaturi pe mai multe directii, parapet rigid degradat

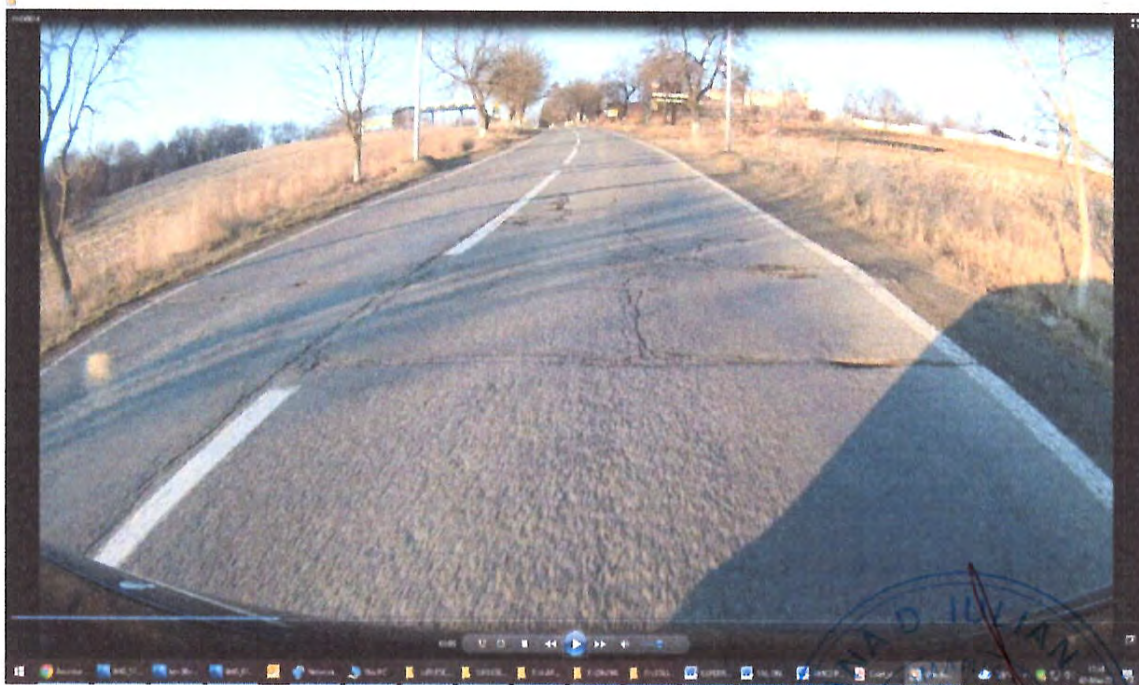
Zona de drum DN29A, sector de inceput cu degradari la nivelul imbracamintii rutiere, gropi, cu fisuri si crapaturi pe mai multe directii

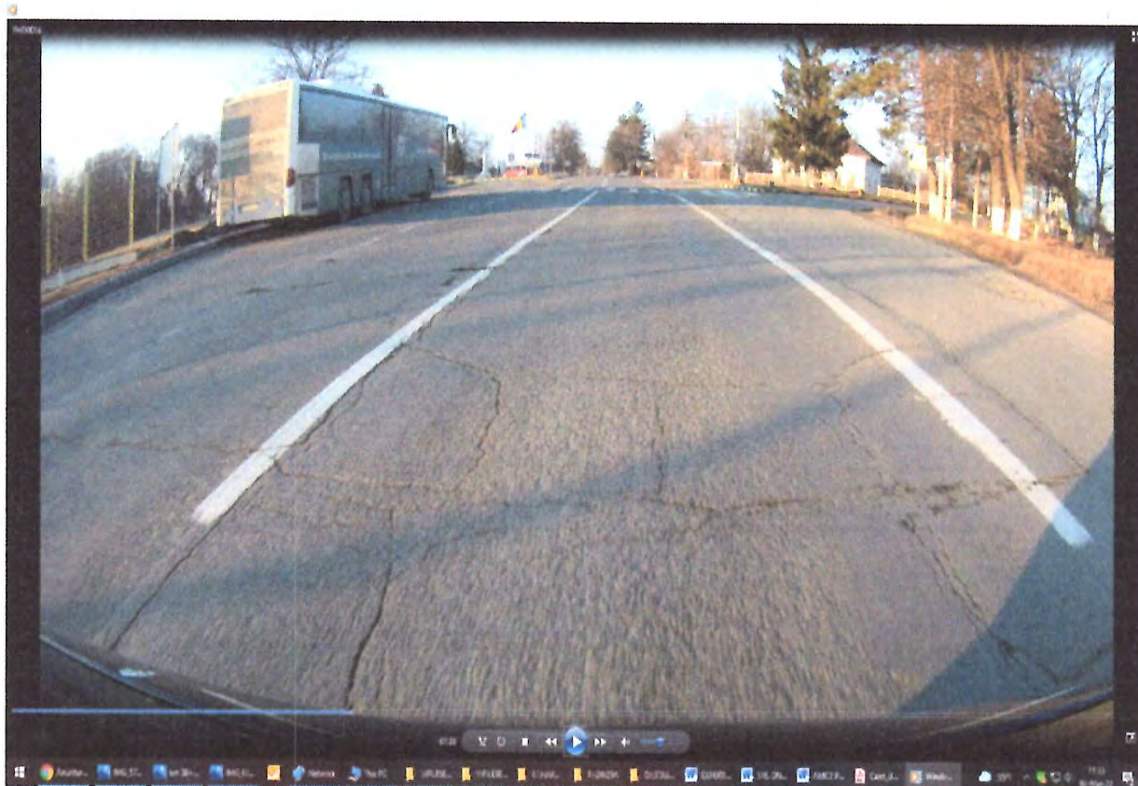
Zona de drum DN29A, sector de inceput cu degradari la nivelul imbracamintii rutiere, gropi, cu fisuri si crapaturi pe mai multe directii

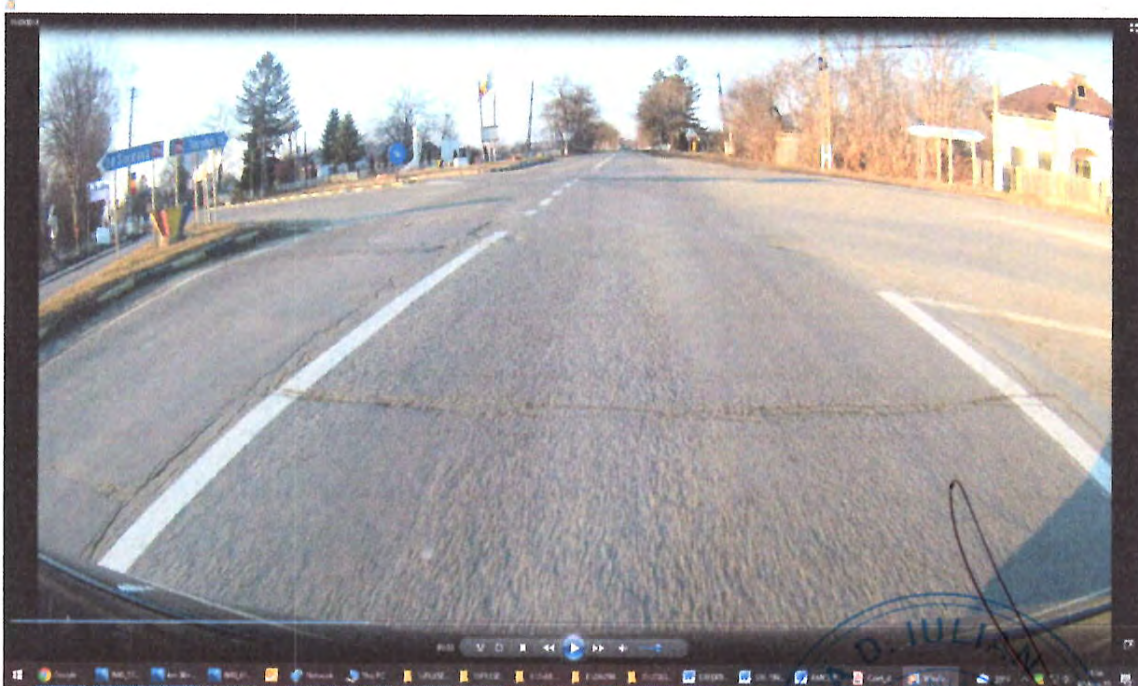
Zona de drum DN29A, zona intersectiei cu DN29C, cu degradari la nivelul imbracamintii rutiere, gropi, cu fisuri si crapaturi pe mai multe directii

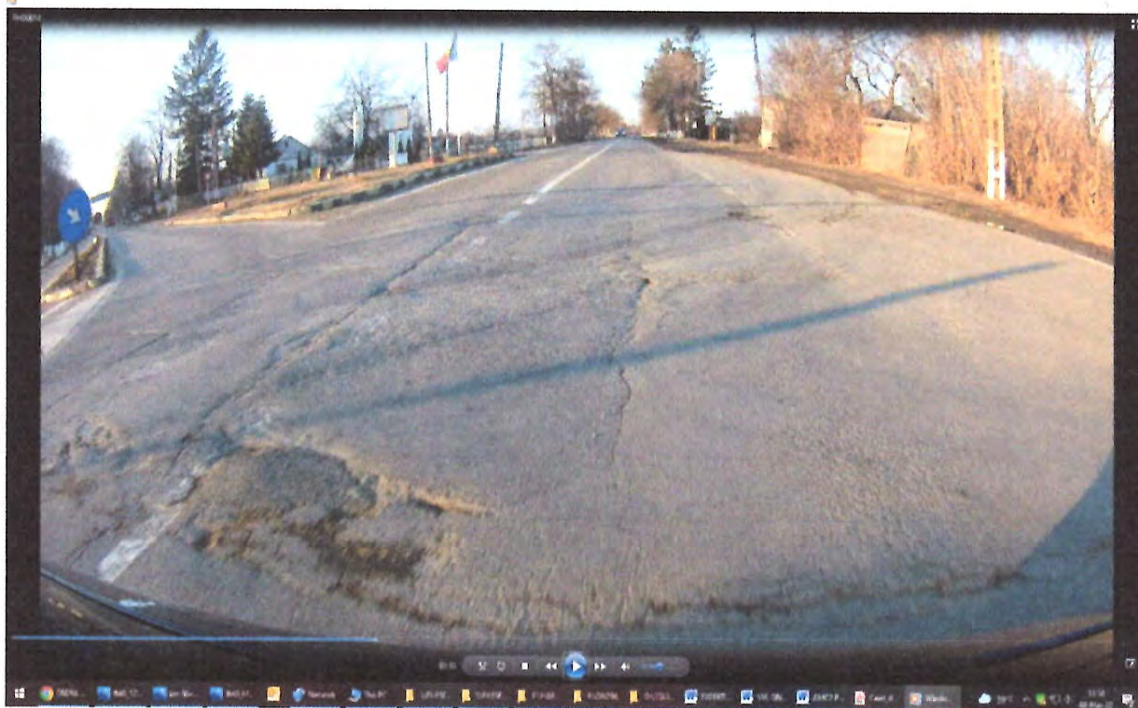
Zona de drum DN29A, zona intersectiei cu DN29C, cu degradari la nivelul imbracamintii rutiere, gropi, cu fisuri si crapaturi pe mai multe directii

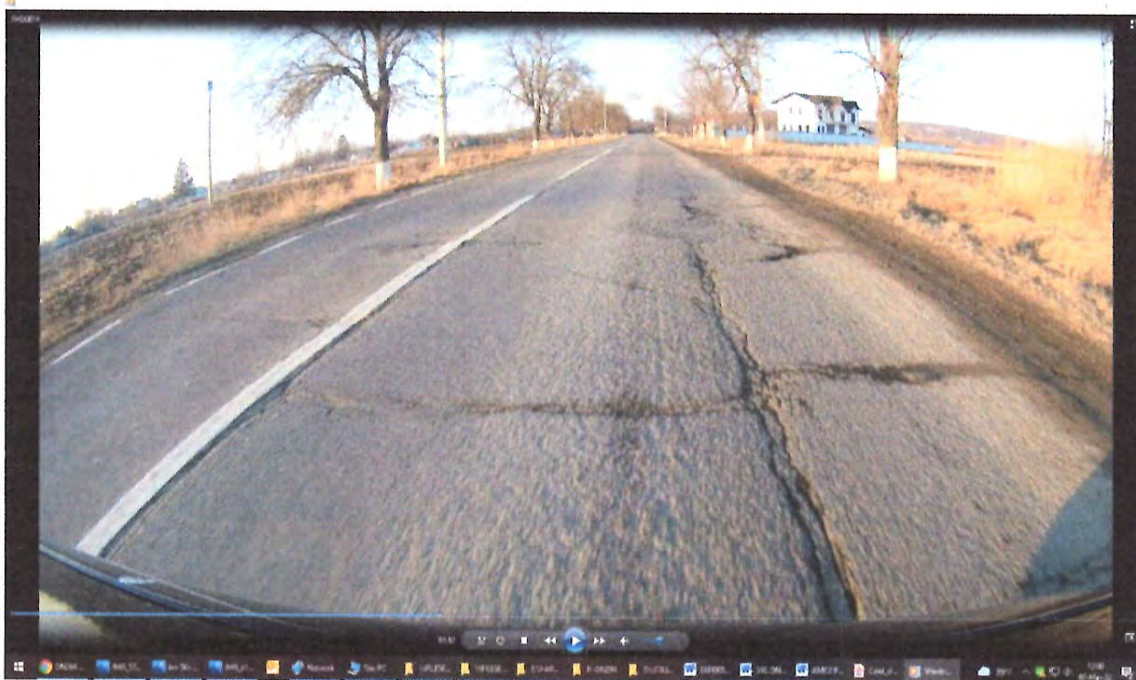
Zona de drum DN29A, , cu degradari la nivelul imbracamintii rutiere,gropi, faiantari, cu fisuri si crapaturi pe mai multe directii, lipsa santuri

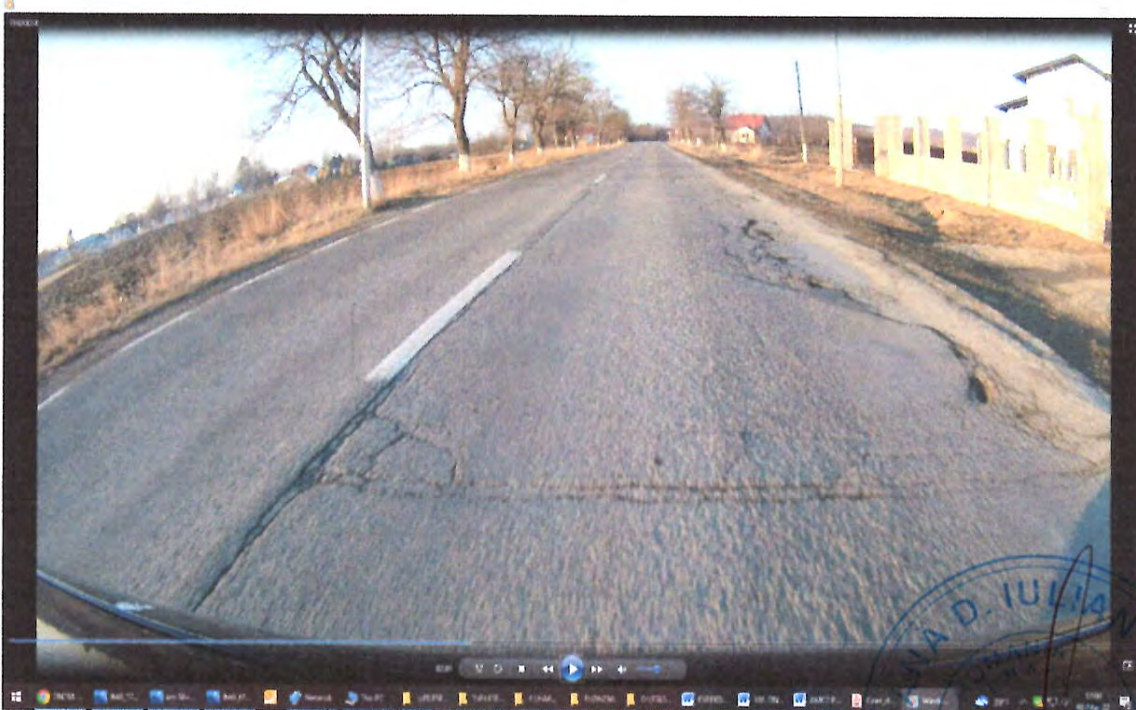
Zona de drum DN29A, , cu degradari la nivelul imbracamintii rutiere,gropi, faiantari, cu fisuri si crapaturi pe mai multe directii, lipsa santuri

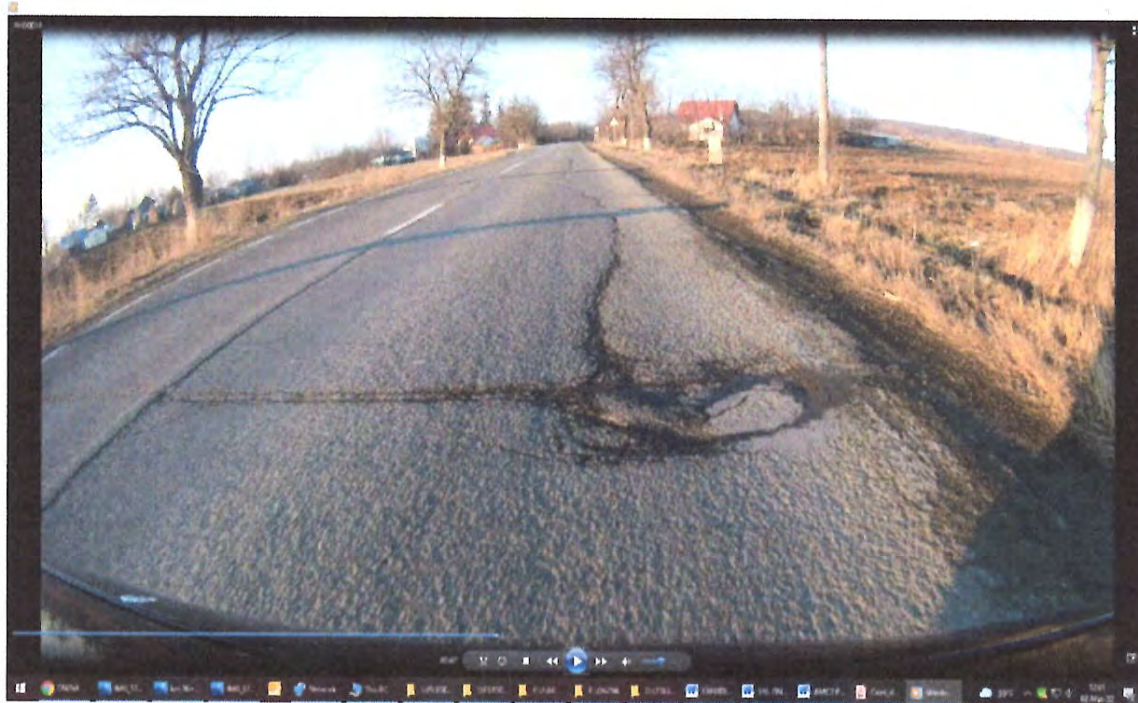
Zona de drum DN29A, km 24+000, cu degradari la nivelul imbracamintii rutiere, gropi, faiantari, cu fisuri si crapaturi pe mai multe directii, lipsa santuri

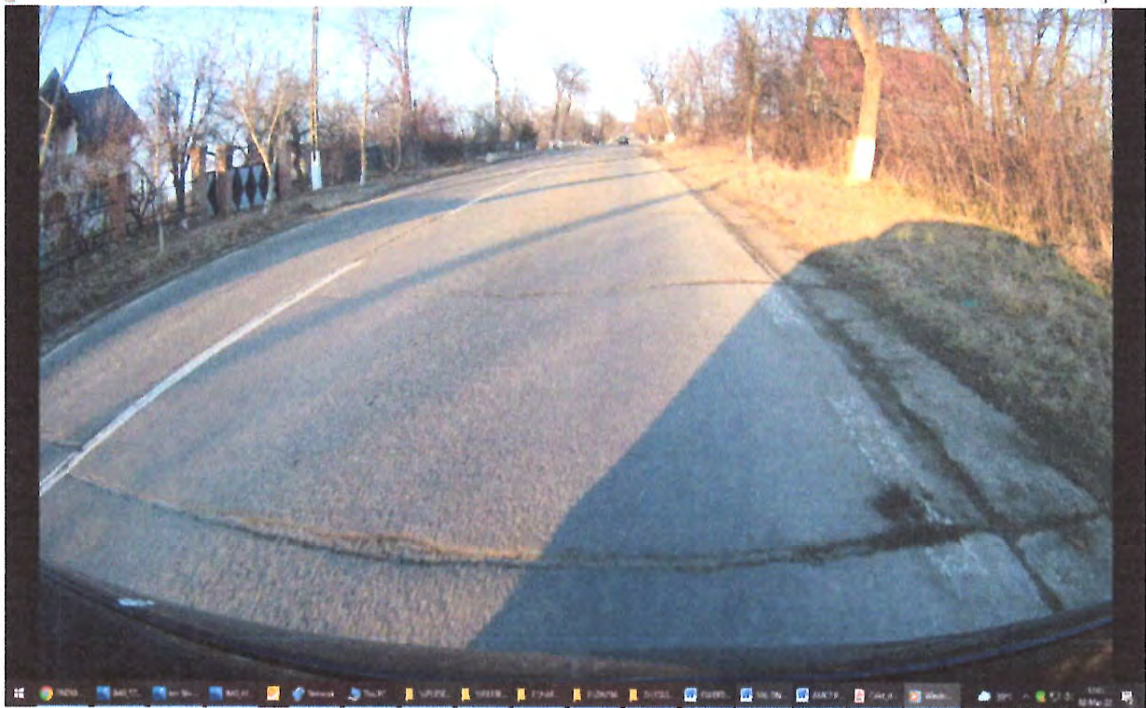
Zona de drum DN29A,, cu degradari la nivelul imbracamintii rutiere,gropi, faiantari, cu fisuri si crapaturi pe mai multe directii, lipsa santuri,

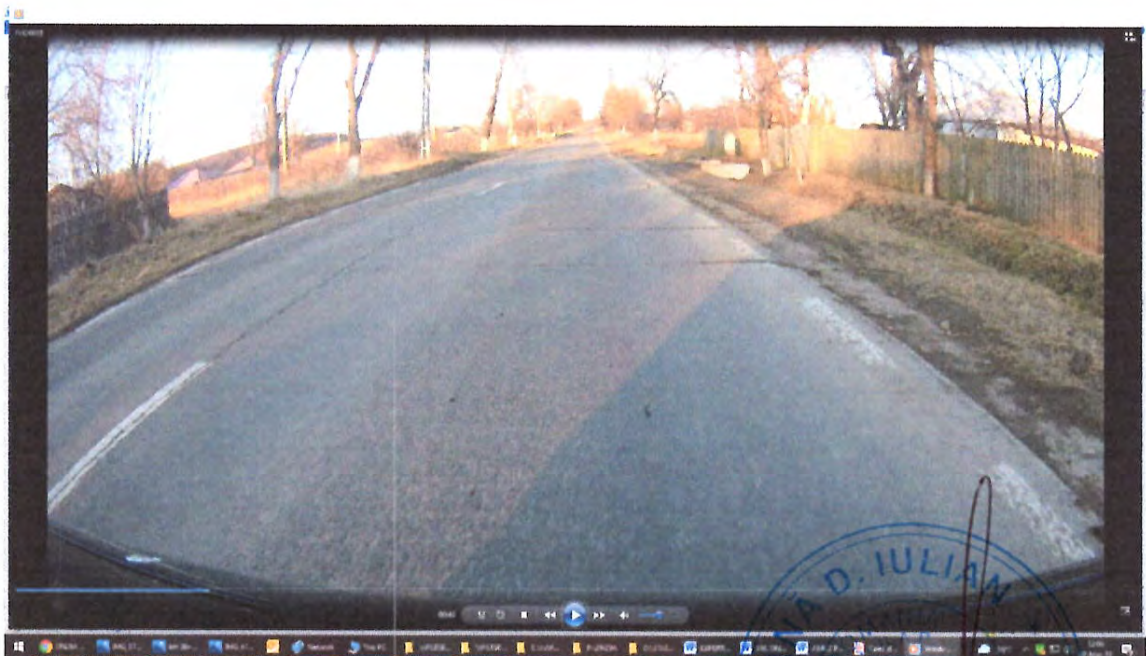
Zona de drum DN29A km 25+000,, cu degradari la nivelul imbracamintii rutiere , faiantari, cu fisuri si crapaturi pe mai multe directii, santuri din pamant colmate

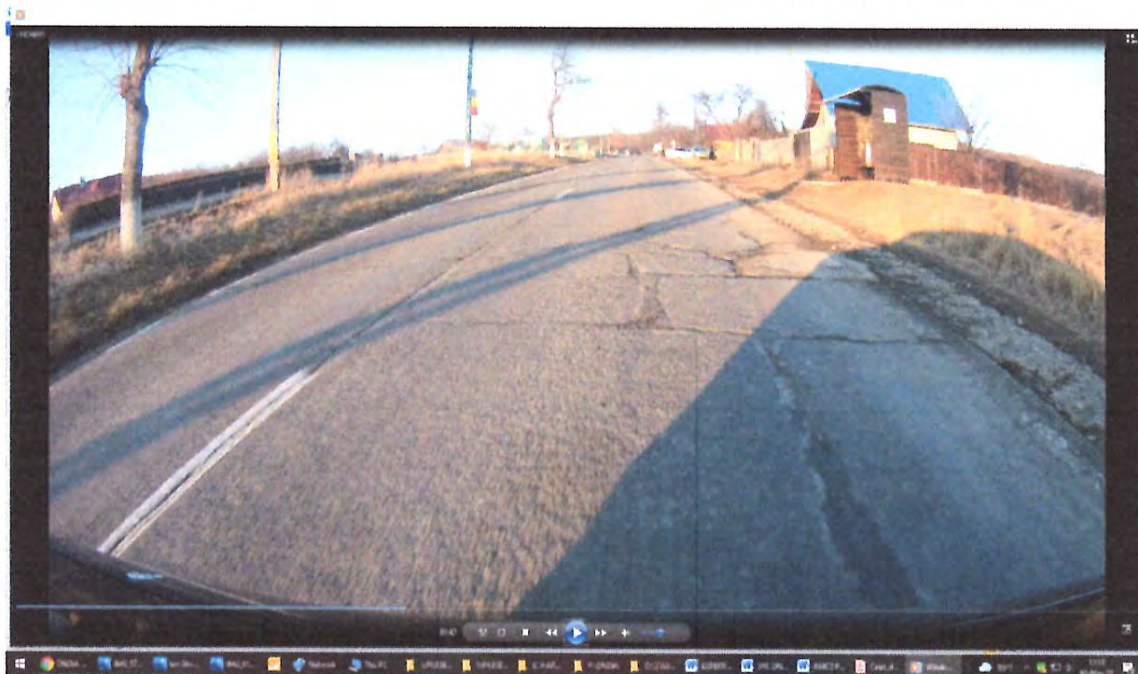
Zona de drum DN29A , cu degradari la nivelul imbracamintii rutiere , cu gropi, faientari , cu fisuri si crapaturi pe mai multe directii,dale din beton sparte, santuri din pamant colmatate

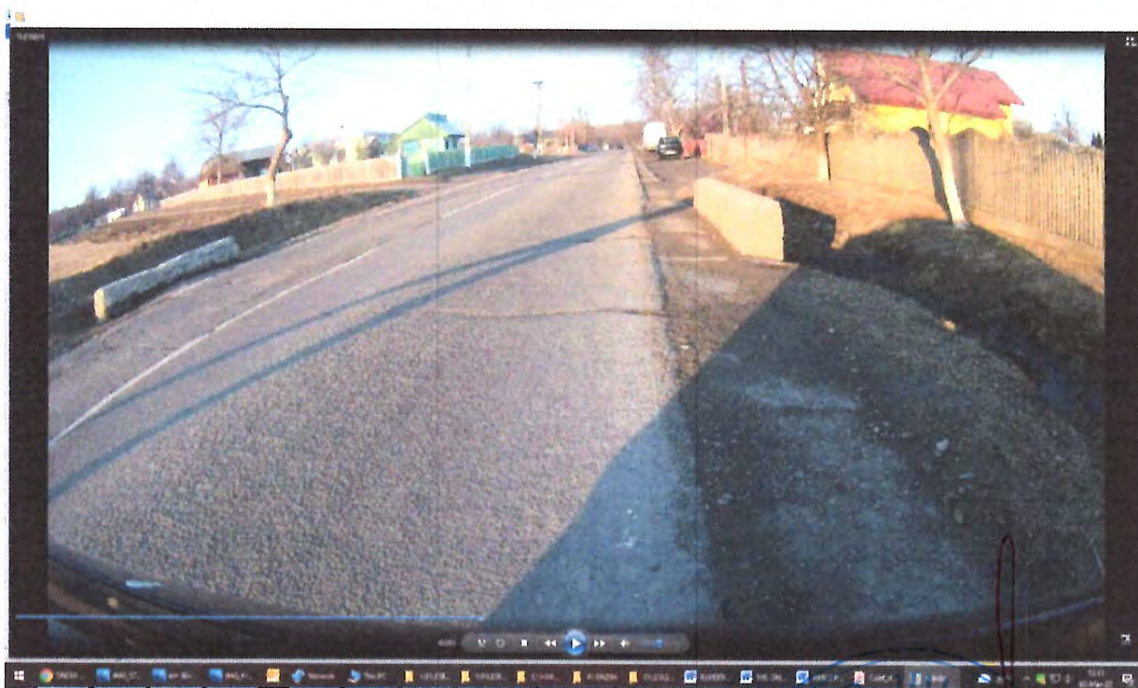
Zona de drum DN29A , cu degradari la nivelul imbracamintii rutiere , cu gropi, faientari , cu fisuri si crapaturi pe mai multe directii , , santuri din pamant colmatate, podet existent colmatat

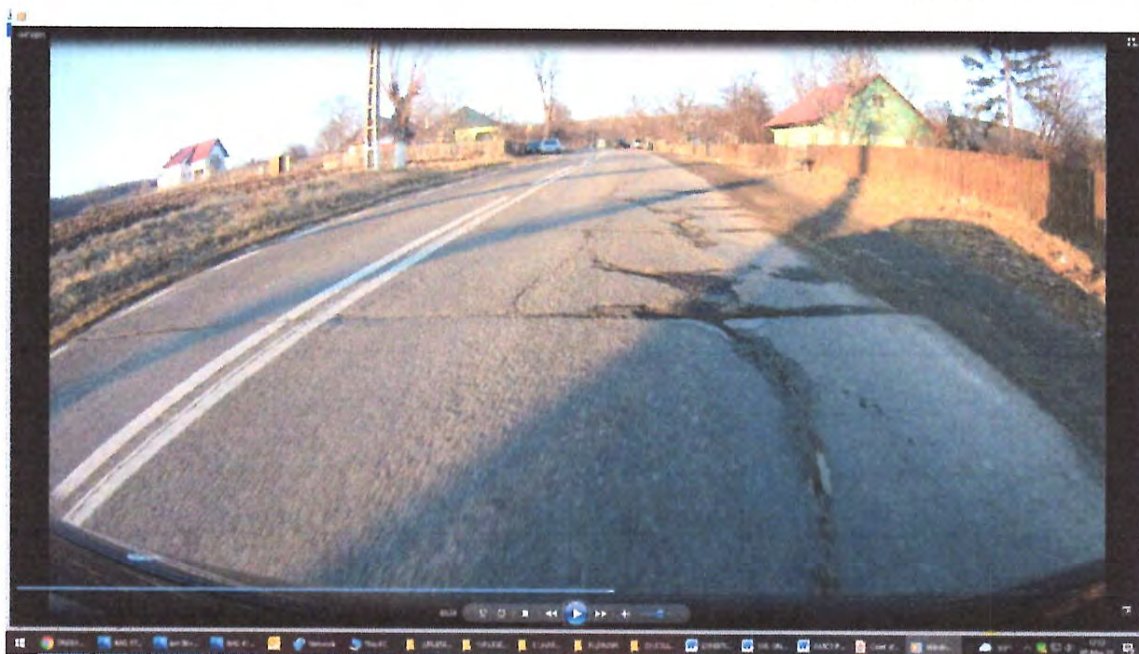
Zona de drum DN29A , cu degradari la nivelul imbracamintii rutiere , cu gropi, faiantari , cu fisuri si crapaturi pe mai multe directii,dale din beton sparte, fara santuri de scurgere

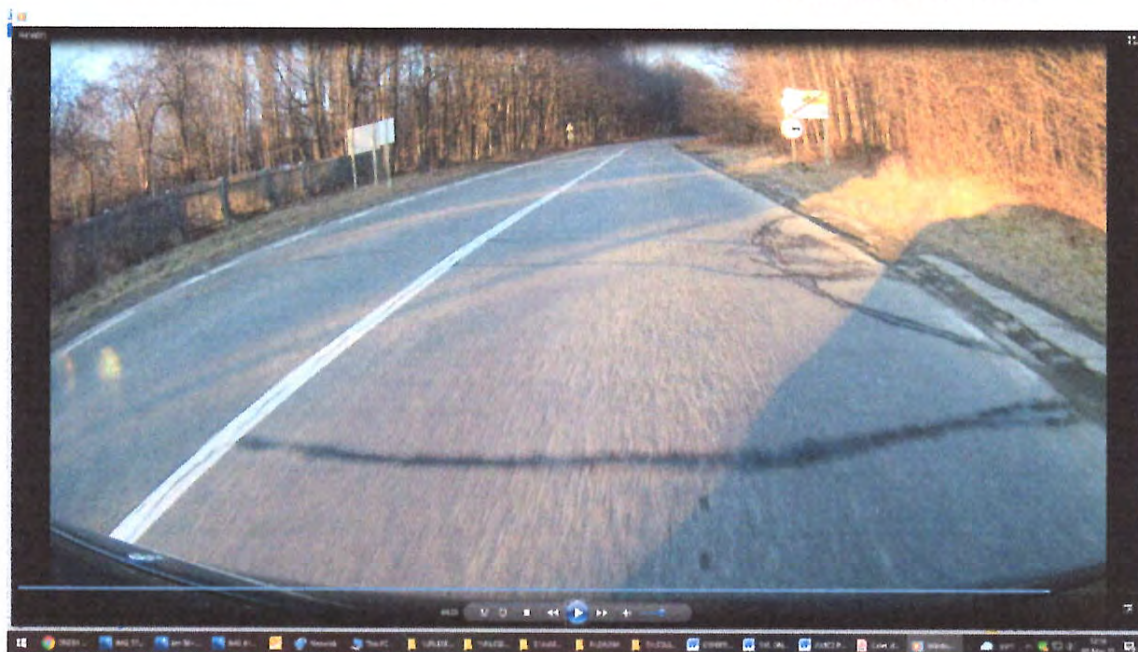
Zona de drum DN29A , cu degradari la nivelul imbracamintii rutiere , cu gropi, faiantari , cu fisuri si crapaturi pe mai multe directii,dale din beton sparte, acostamente degradate, santuri colmate

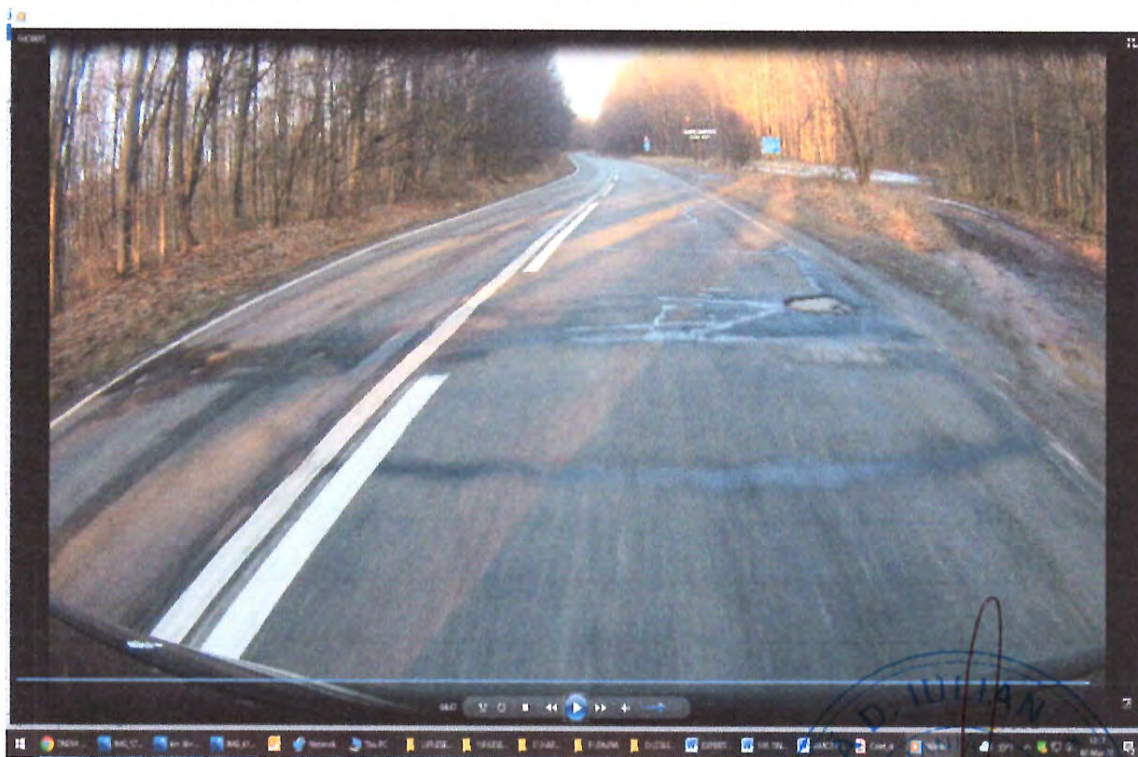
Zona de drum DN29A , cu degradari la nivelul imbracamintii rutiere , cu gropi, faiantari , cu fisuri si crapaturi pe mai multe directii,dale din beton sparte, acostamente degradate, santuri lipsa

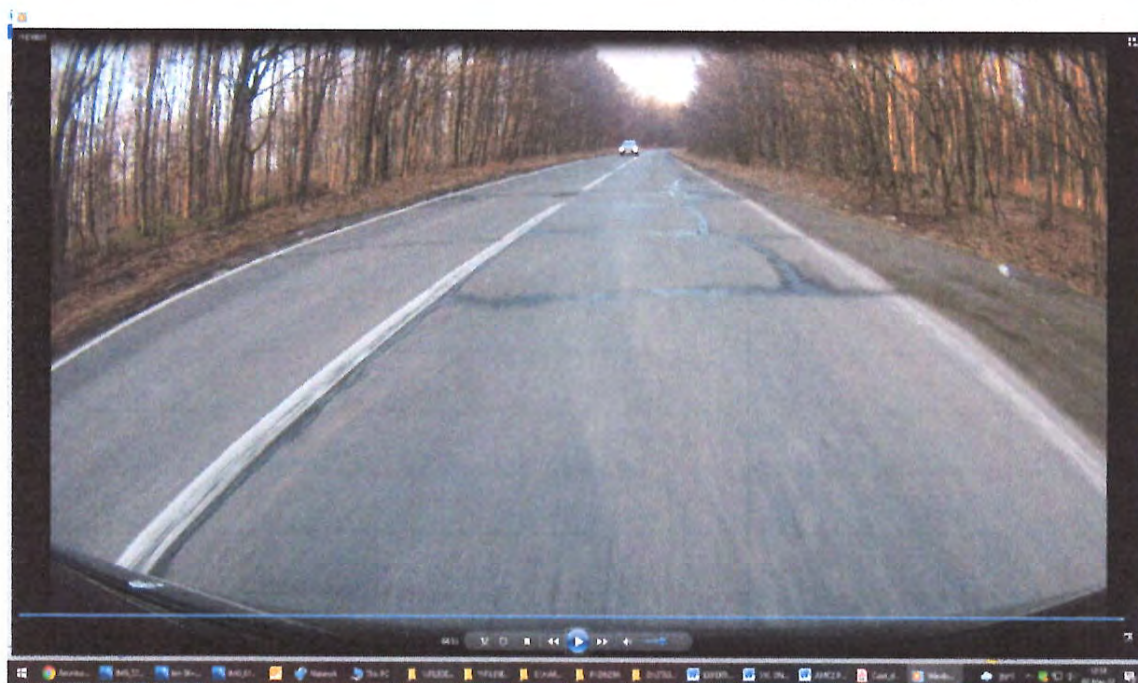
Zona de drum DN29A , cu degradari la nivelul imbracamintii rutiere , cu fisuri si crapaturi pe mai multe directii,dale din beton sparte, acostamente degradate, santuri lipsa

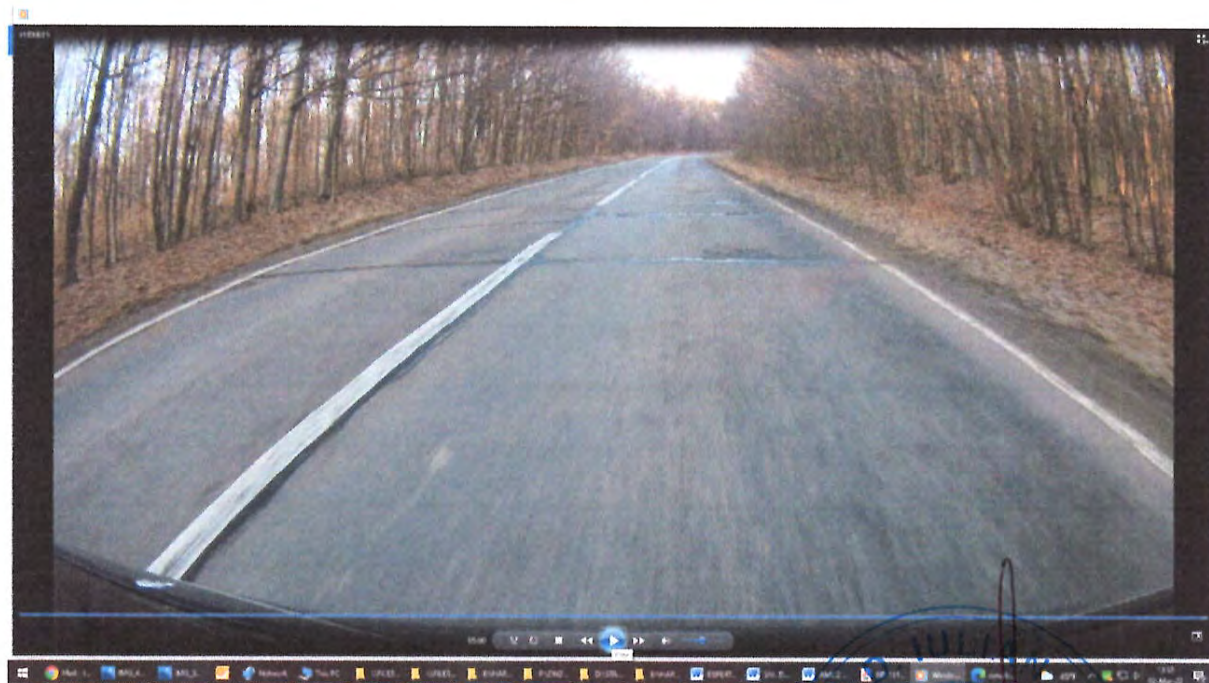
Zona de drum DN29A , cu degradari la nivelul imbracamintii rutiere , cu fisuri si crapaturi pe mai multe directii,dale din beton sparte, acostamente degradate, santuri lipsa

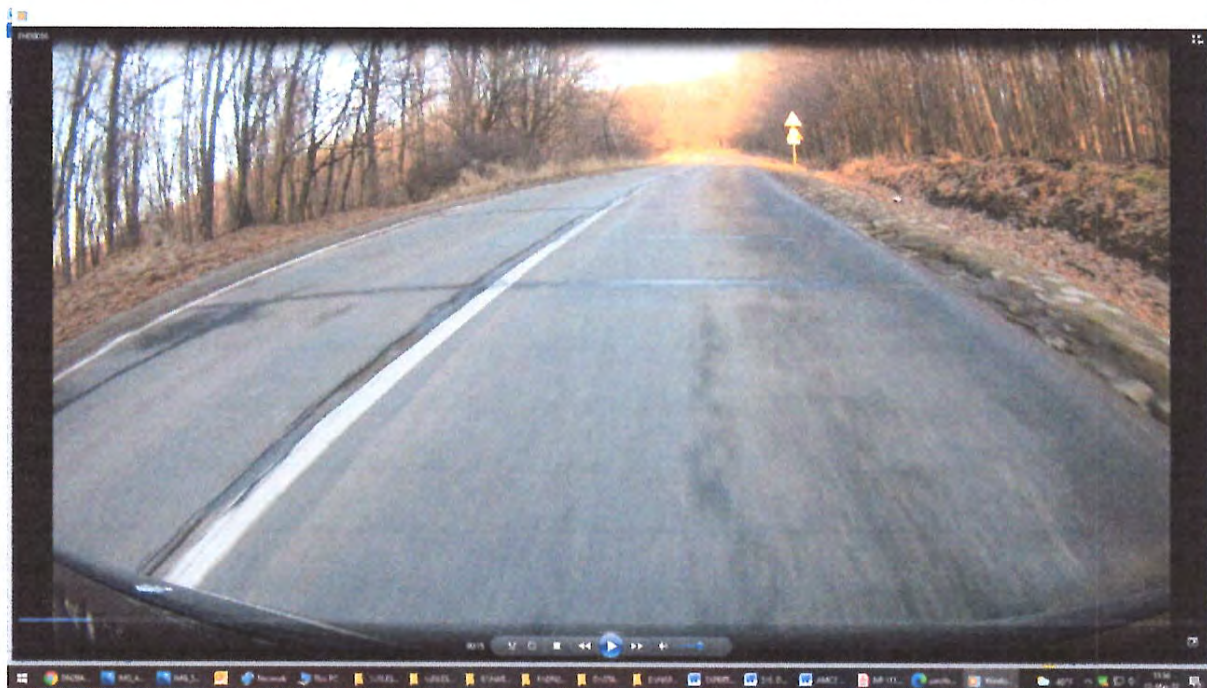
Zona de drum DN29A , cu degradari la nivelul imbracamintii rutiere pe suprafete extinse , cu fisuri si crapaturi pe mai multe directii,dale din beton sparte, acostamente degradate, santuri existente pereate colmatate

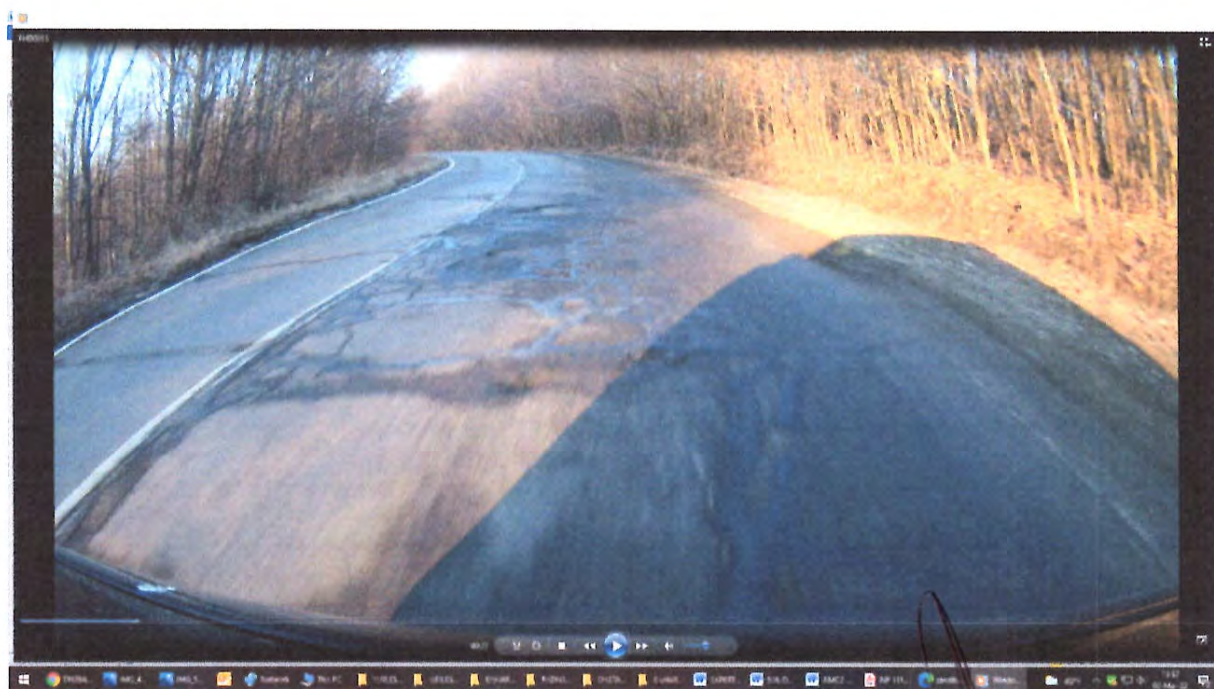
Zona de drum DN29A , cu degradari la nivelul imbracamintii rutiere pe suprafete extinse , gropi, cu fisuri si crapaturi pe mai multe directii,dale din beton sparte, acostamente degradate, santuri existente pereate colmatate

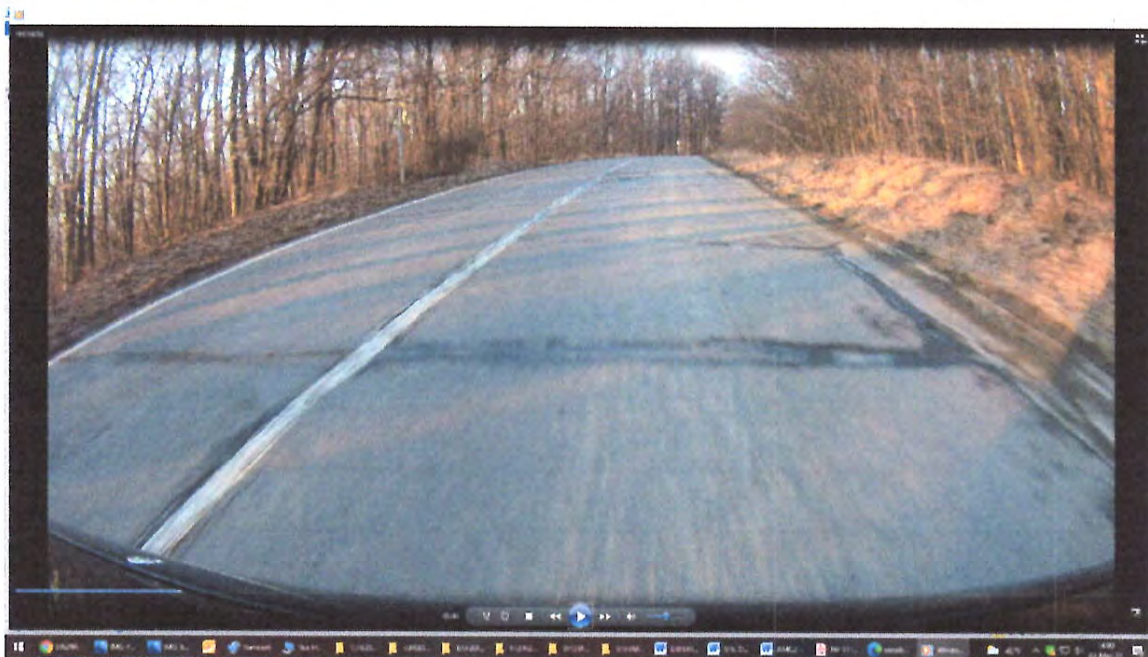
Zona de drum DN29A , cu degradari la nivelul imbracamintii rutiere pe suprafete extinse , gropi, cu fisuri si crapaturi pe mai multe directii,dale din beton sparte, acostamente degradate, santuri existente colmate

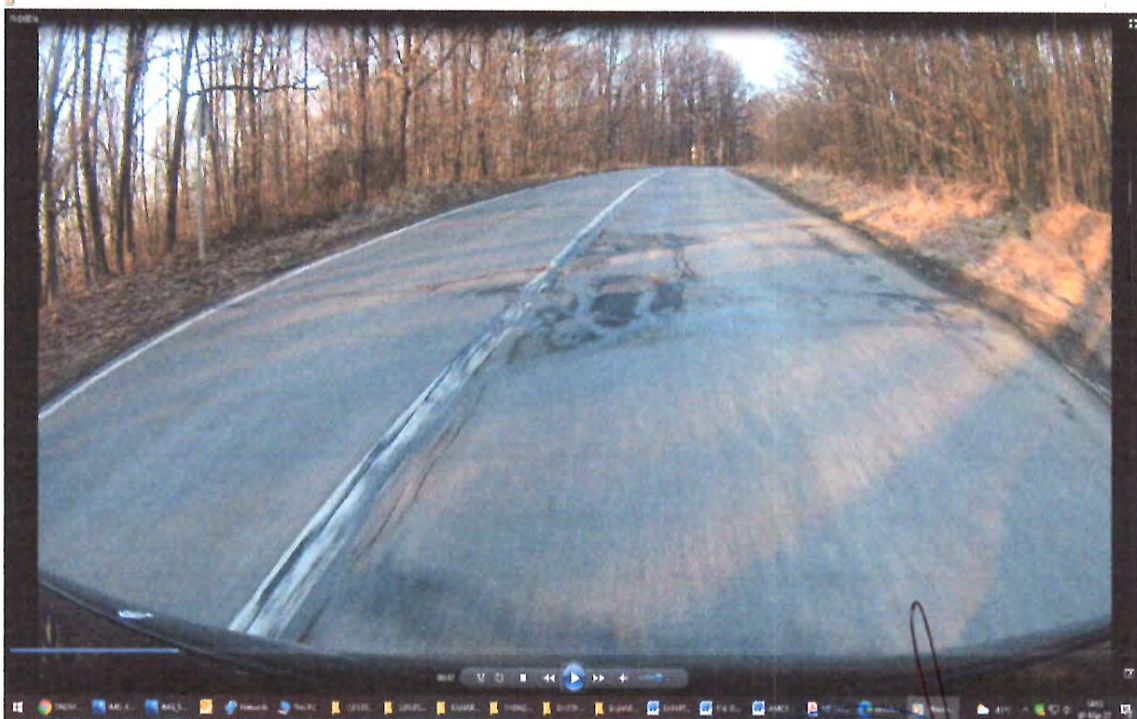
Zona de drum DN29A ,zona km 27+000, cu degradari la nivelul imbracamintii rutiere pe suprafete extinse , gropi, cu fisuri si crapaturi pe mai multe directii,dale din beton sparte, acostamente degradate, santuri existente colmate

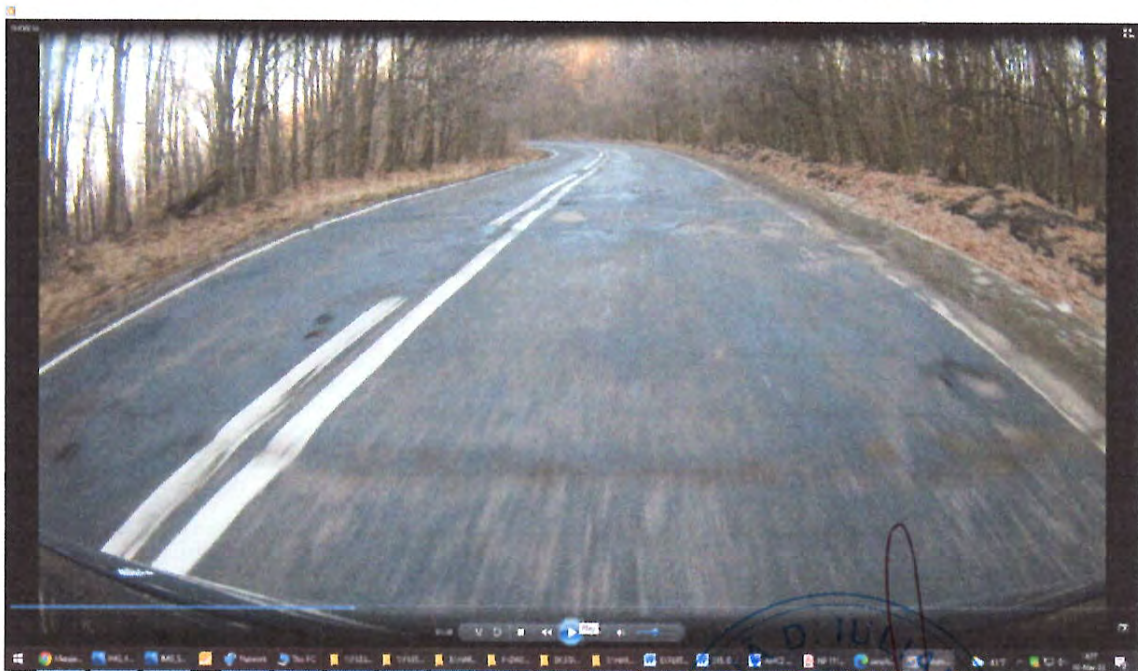
Zona de drum DN29A , cu degradari la nivelul imbracamintii rutiere pe suprafete extinse , gropi, cu fisuri si crapaturi pe mai multe directii, , acostamente degradate, santuri pereate colmate\*

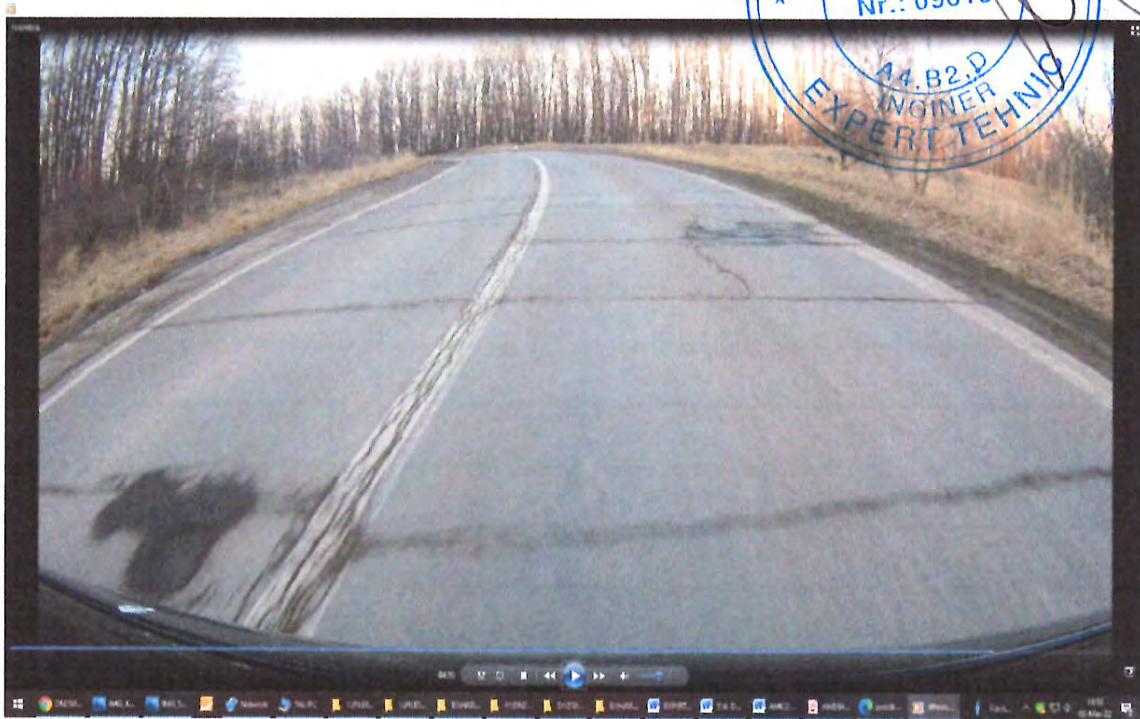
Zona de drum DN29A, cu degradari la nivelul imbracamintii rutiere pe suprafete extinse , gropi, cu fisuri si crapaturi pe mai multe directii, pelada, acostamente degradate, fara santuri

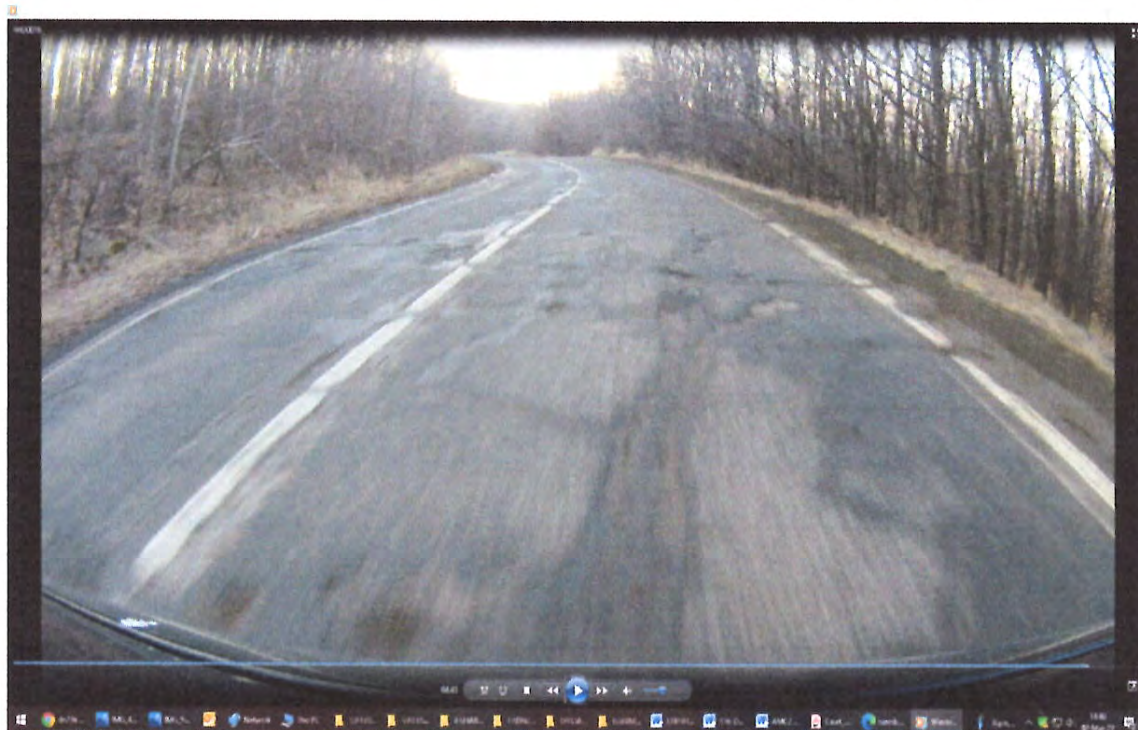
Zona de drum DN29A, cu degradari la nivelul imbracamintii rutiere pe suprafete extinse , gropi, cu fisuri si crapaturi pe mai multe directii, pelada, acostamente degradate, fara santuri

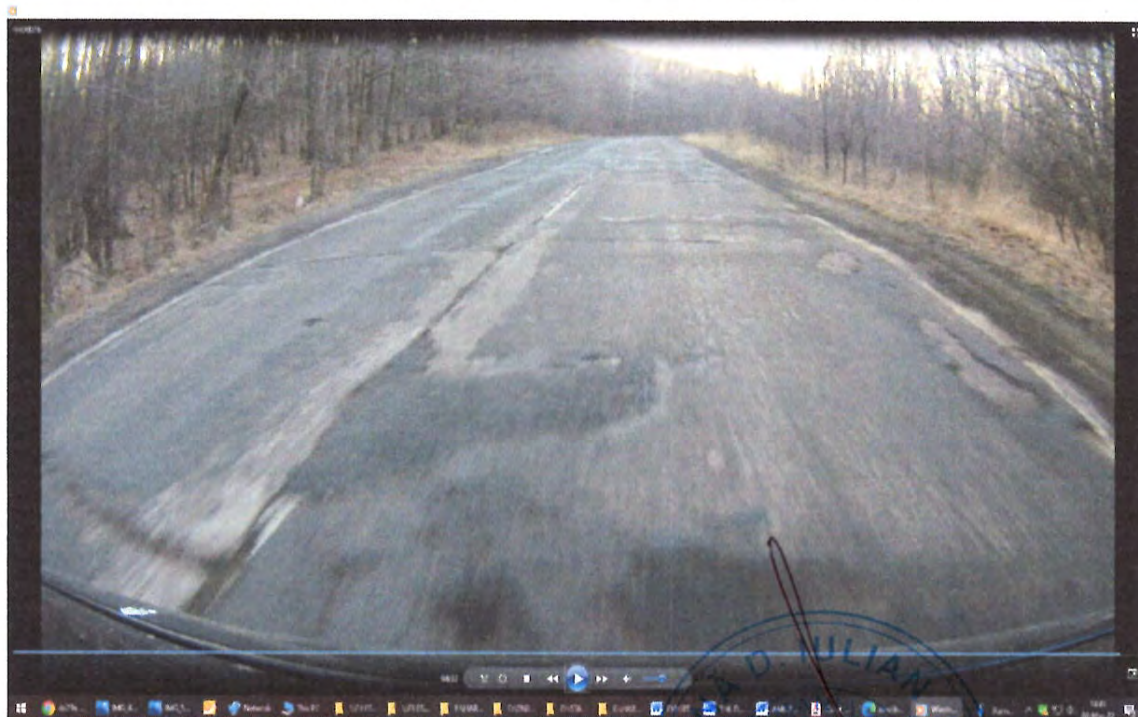
Zona de drum DN29A, cu degradari la nivelul imbracamintii rutiere pe suprafete extinse , gropi, falantari, cu fisuri si crapaturi pe mai multe directii, pelada, acostamente degradate, fara santuri

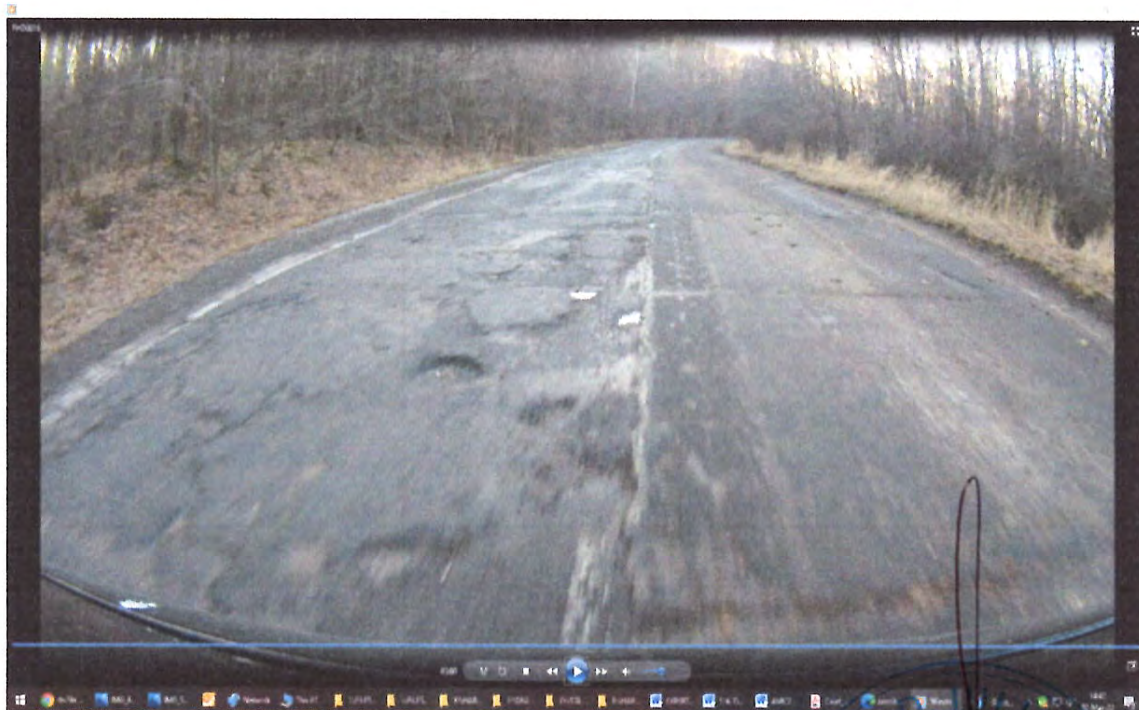
Zona de drum DN29A, cu degradari la nivelul imbracamintii rutiere pe suprafete extinse , gropi, faiantari, cu fisuri si crapaturi pe mai multe directii, pelada, acostamente degradate, fara santuri

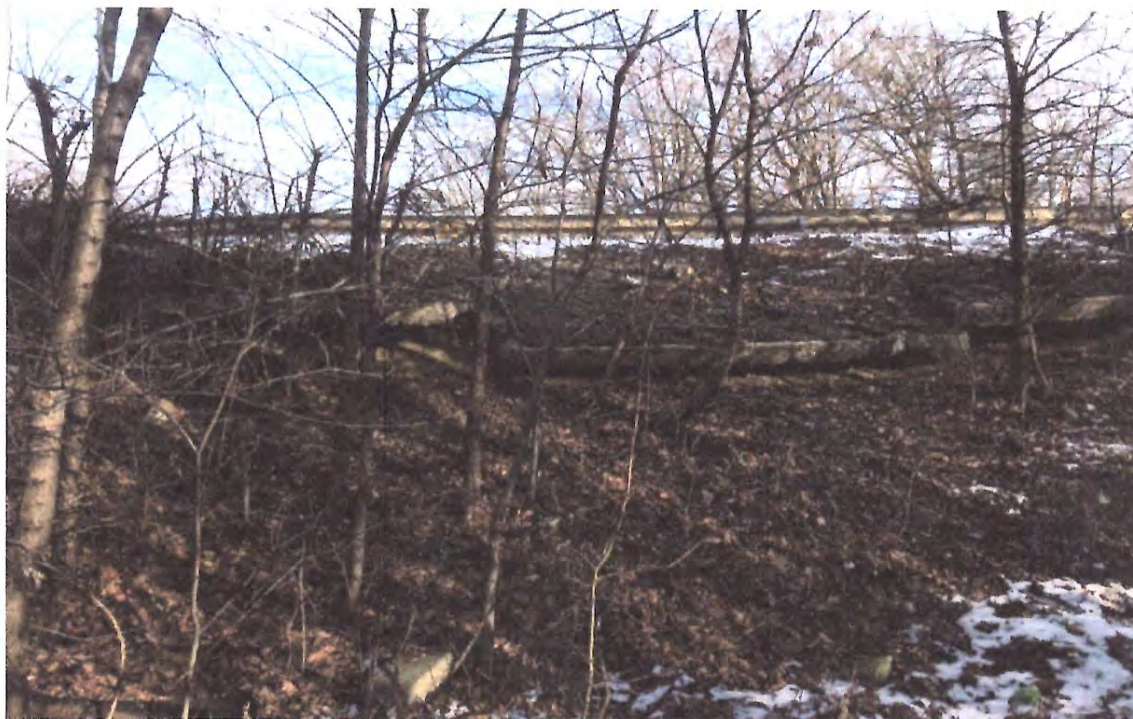
Zona de drum DN29A, zona km 29+900, cu zona de dale de beton pe partea stanga prabusite datorita surparilor produse la corpul terasamentelor, se vor stabili solutii de consolidare conform recomandarilor din studiul geotehnic si solutiilor stabilite de expertiza la cerinta Af
