## EXPERTIZĂ TEHNICĂ PENTRU DRUMURI

SERVICII DE EXPERTIZA TEHNICA PENTRU 29A KM 23+010-37+770

**MARTIE 2022**

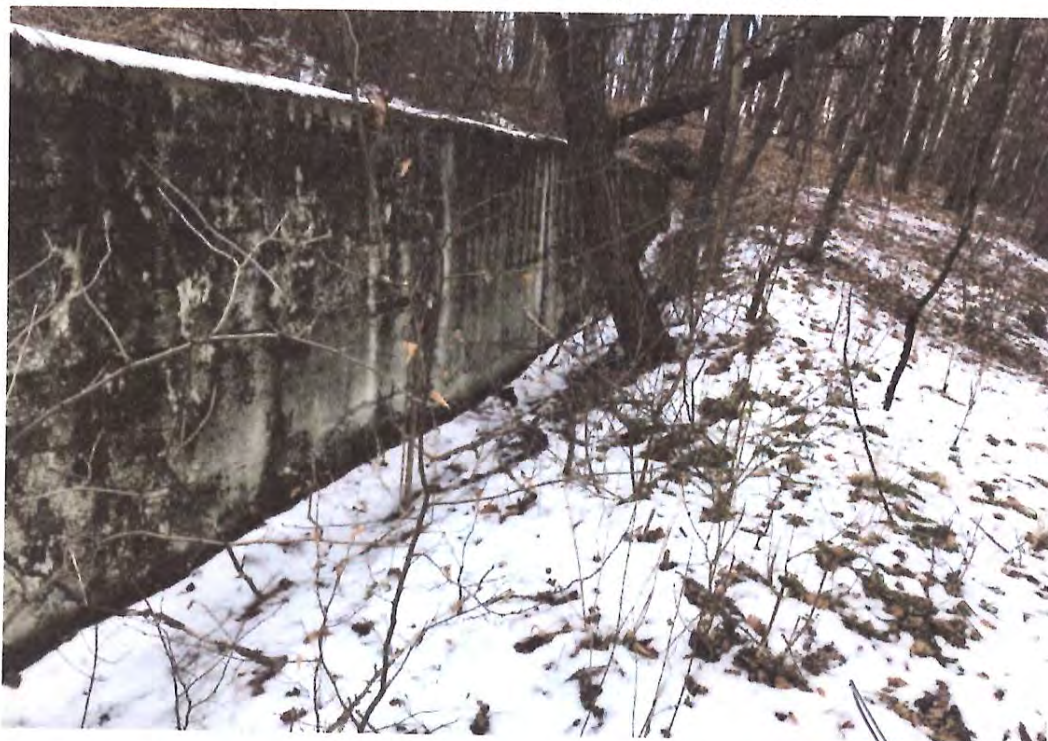
Zona de drum DN29A, zona km 30+000, zid de sprijin de picior, la baza rambleului cu degradari, cu tronsoane deplasate, se vor stabili solutii de consolidare/refacere conform recomandarilor din studiul geotehnic si solutiilor stabilite de expertiza la cerinta Af

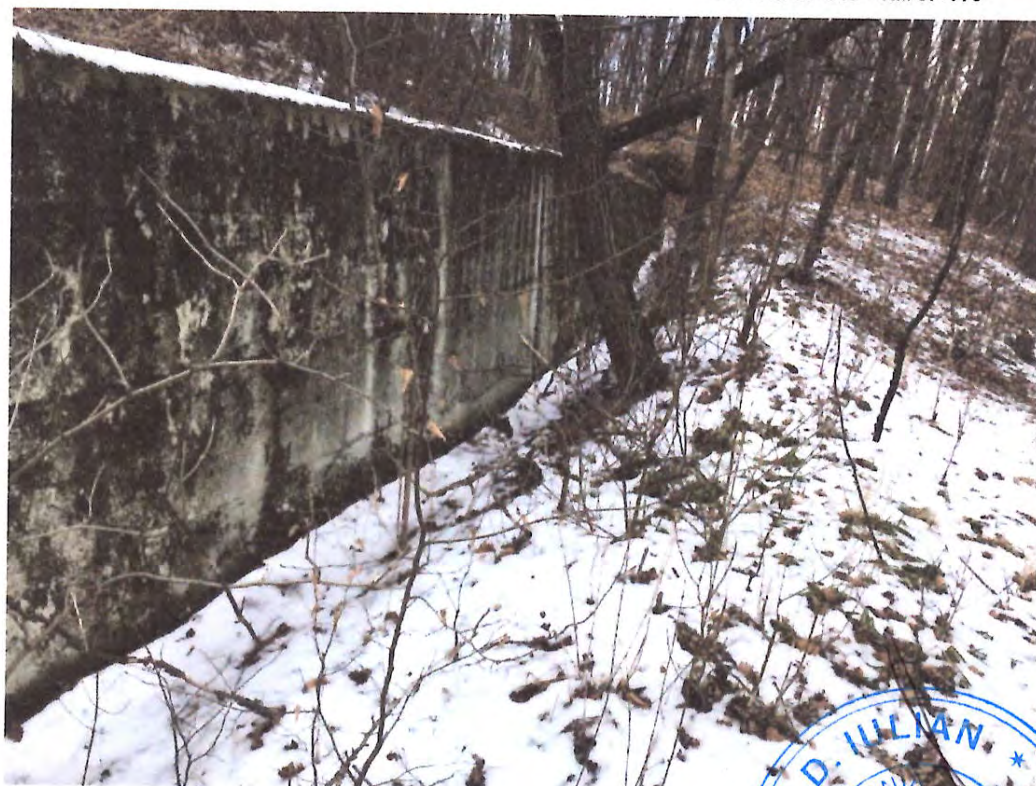
Zona de drum DN29A, zona km 30+000, zid de sprijin de picior, la baza rambleului cu degradari, cu tronsoane deplasate, se vor stabili solutii de consolidare/refacere conform recomandarilor din studiul geotehnic si solutiilor stabilite de expertiza la cerinta Af

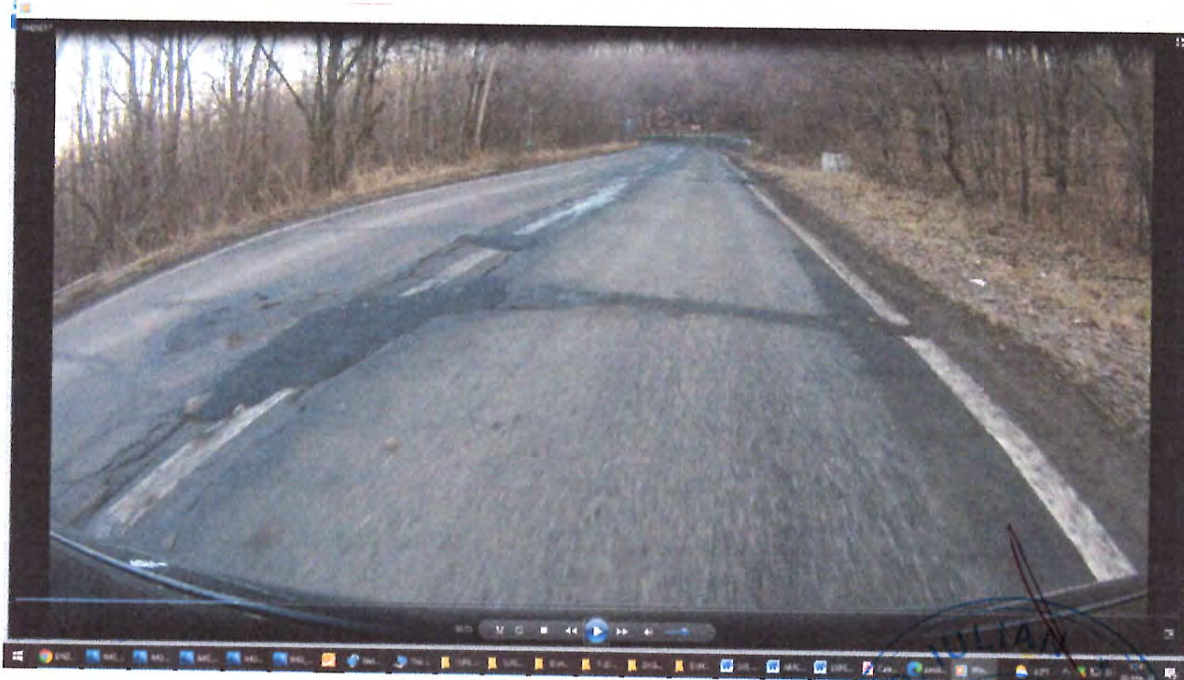
Zona de drum DN29A, zona km 30+050, degradari la nivelul imbracamintii rutiere pe suprafete extinse, gropi, faientari, cu fisuri si crapaturi pe mai multe directii, denivelari, pelada, acostamente degradate, colmatate, drenuri colmatate, zid de sprijin de debleu ce necesita refacere

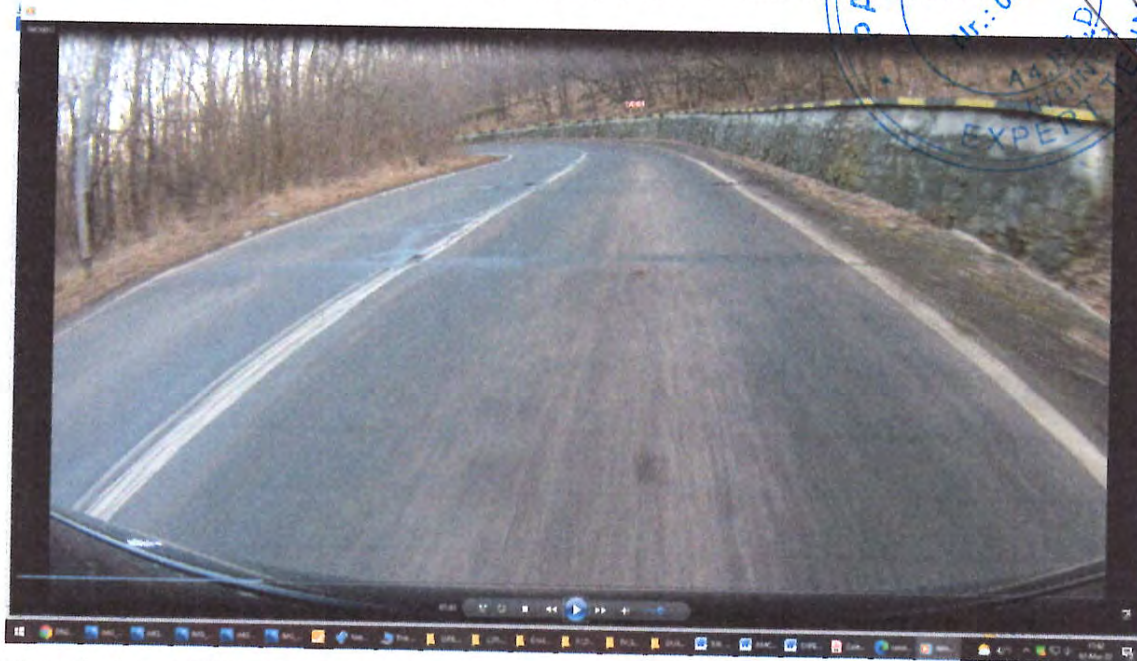
Zona de drum DN29A, zona km 30+100, degradari la nivelul imbracamintii rutiere pe suprafete extinse, gropi, faientari, cu fisuri si crapaturi pe mai multe directii, denivelari, pelada, acostamente degradate, colmatate, drenuri colmatate, zid de sprijin de debleu din zidarie de piatra ce necesita refacere

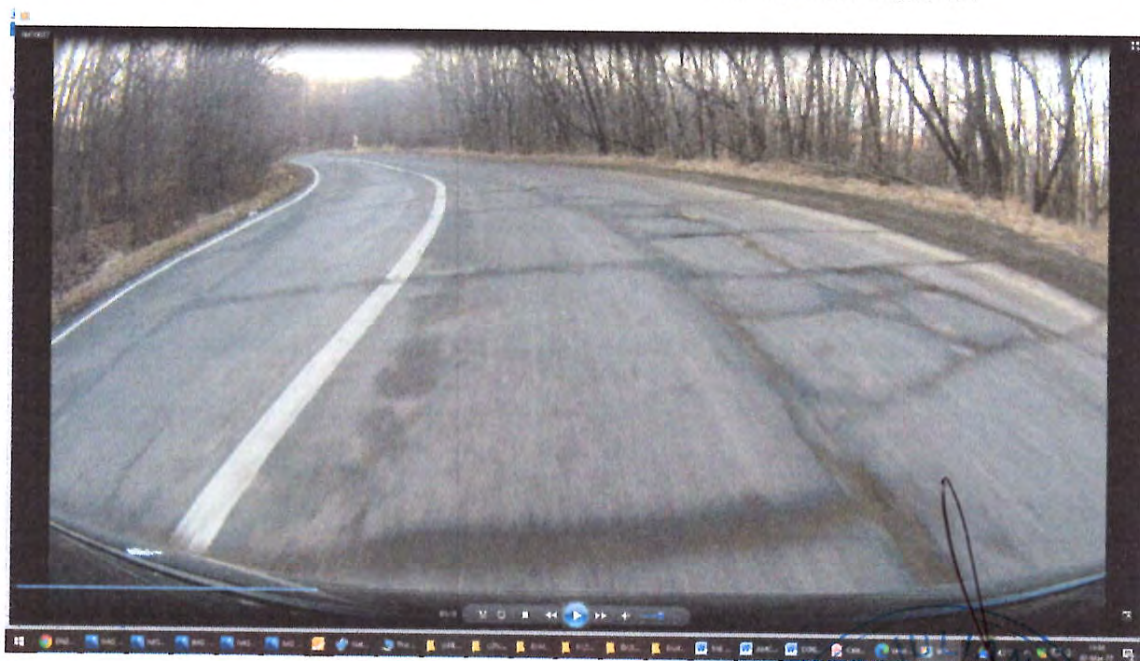
Zona de drum DN29A, zona km 30+300, degradari la nivelul imbracamintii rutiere pe suprafete extinse , gropi, faientari, cu fisuri si crapaturi pe mai multe directii, denivelari, pelada, dale sparte

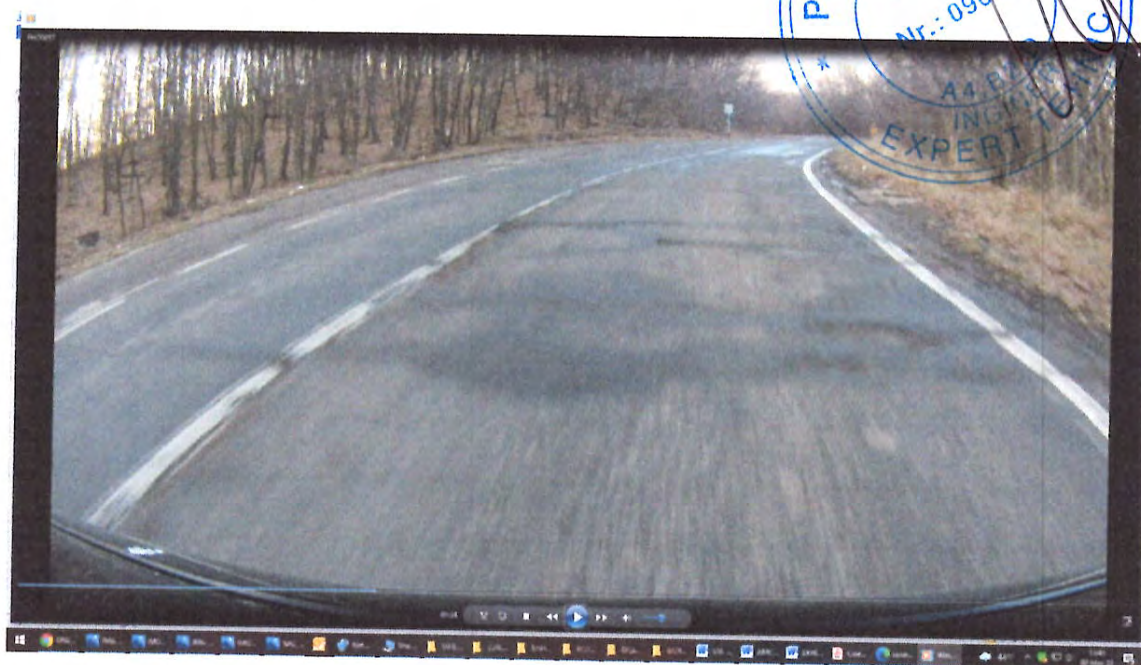
Zona de drum DN29A, degradari la nivelul imbracamintii rutiere pe suprafete extinse , gropi, faientari, cu fisuri si crapaturi pe mai multe directii, denivelari, pelada, cu denivelari

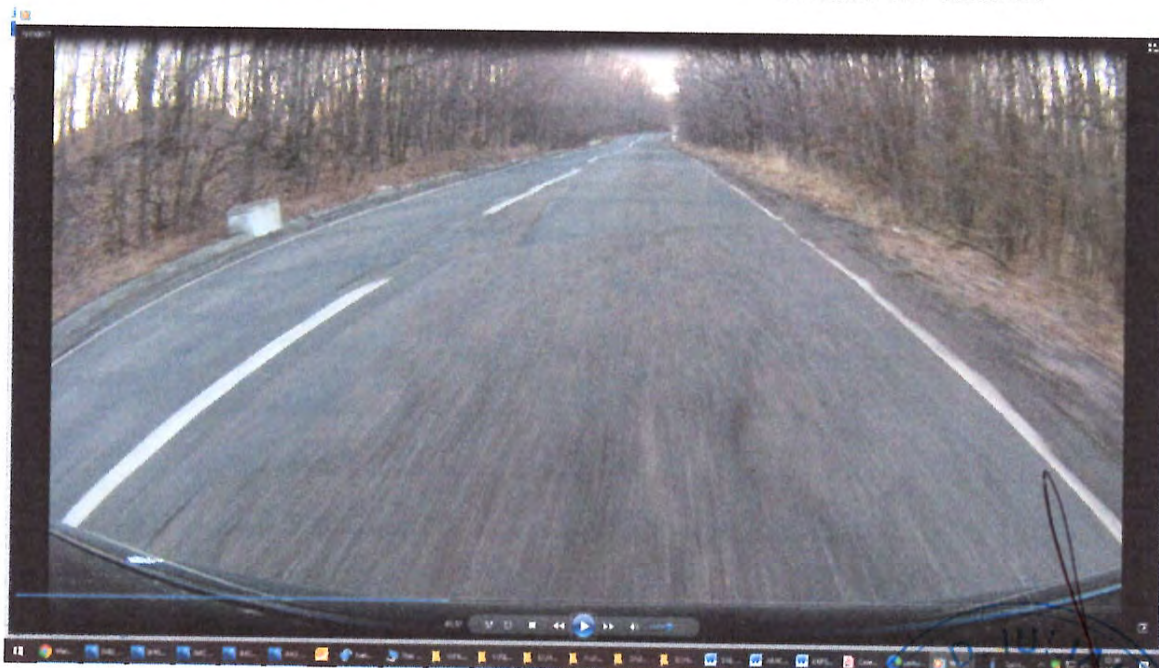
Zona de drum DN29A, degradari la nivelul imbracamintii rutiere pe suprafete extinse , gropi, faientari, cu fisuri si crapaturi pe mai multe directii, denivelari, pelada, cu denivelari longitudinale, drenuri longitudinale colmatate

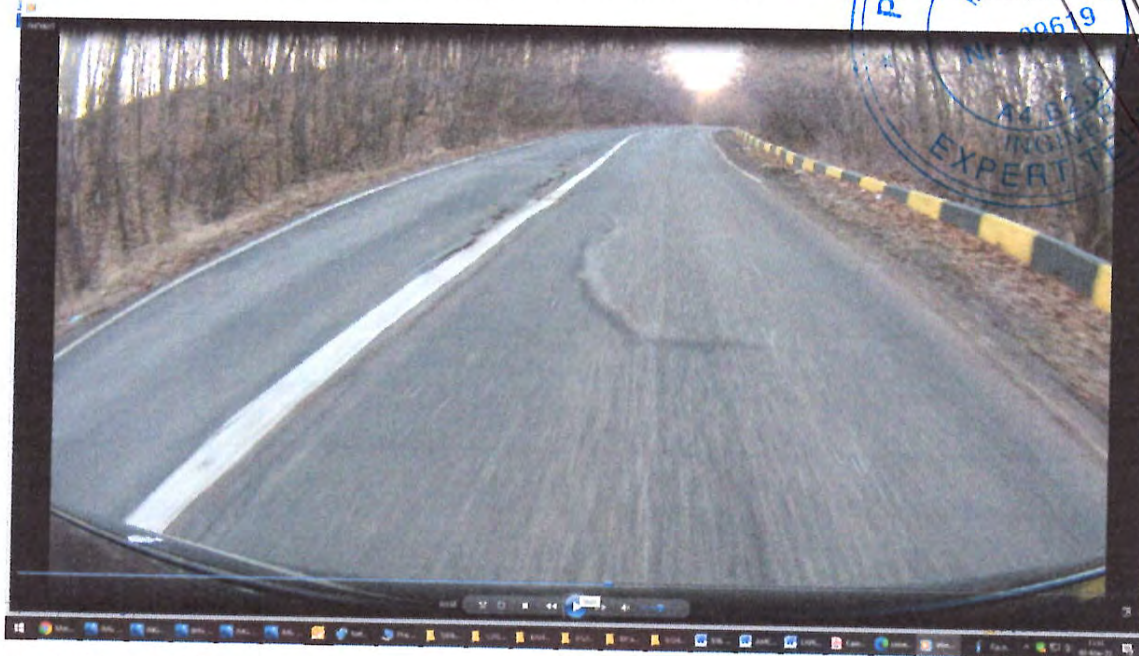
Zona de drum DN29A, degradari la nivelul imbracamintii rutiere pe suprafete extinse , gropi, faientari, cu fisuri si crapaturi pe mai multe directii, denivelari, pelada, cu denivelari longitudinale si tasari locale partea dreapta

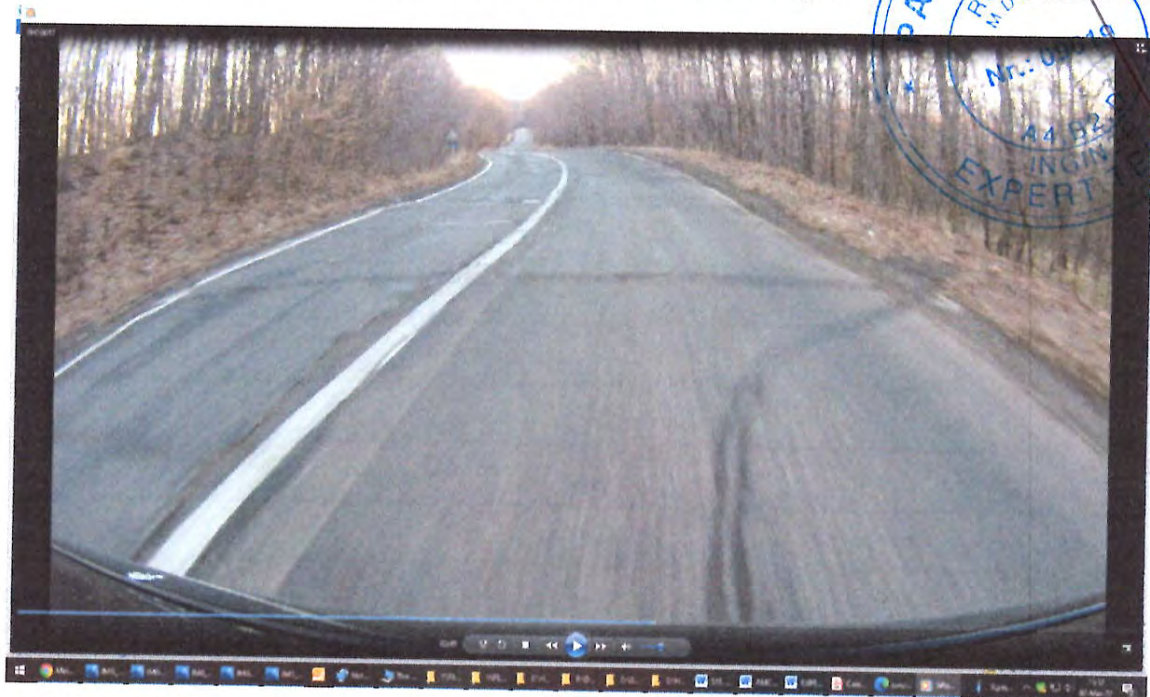
Zona de drum DN29A, degradari la nivelul imbracamintii rutiere pe suprafete extinse , gropi, faiantari, cu fisuri si crapaturi pe mai multe directii, denivelari, pelada, cu denivelari longitudinale si tasari locale

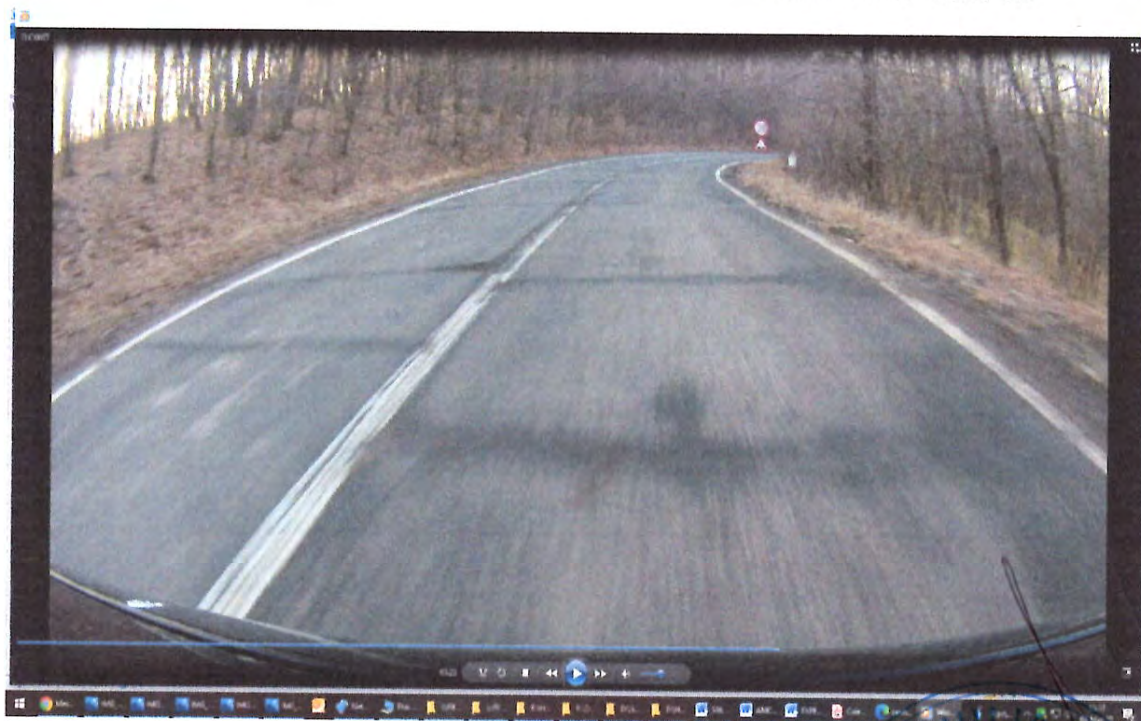
Zona de drum DN29A, zona km 31+000, degradari la nivelul imbracamintii rutiere pe suprafete extinse , gropi, faientari, cu fisuri si crapaturi pe mai multe directii, denivelari, pelada, cu sant din pamant colmatat, acostament degradat

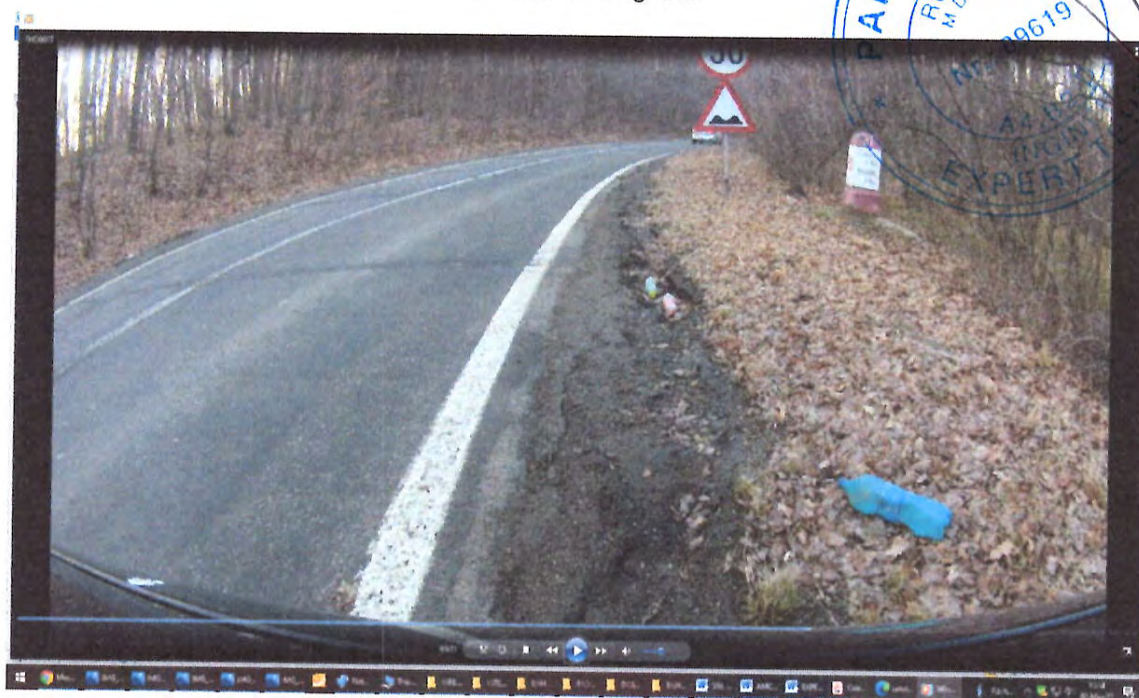
Zona de drum DN29A, zona km 31+000, degradari la nivelul imbracamintii rutiere pe suprafete extinse , gropi, faientari, cu fisuri si crapaturi pe mai multe directii, denivelari, pelada, cu sant din pamant colmatat, acostament degradat

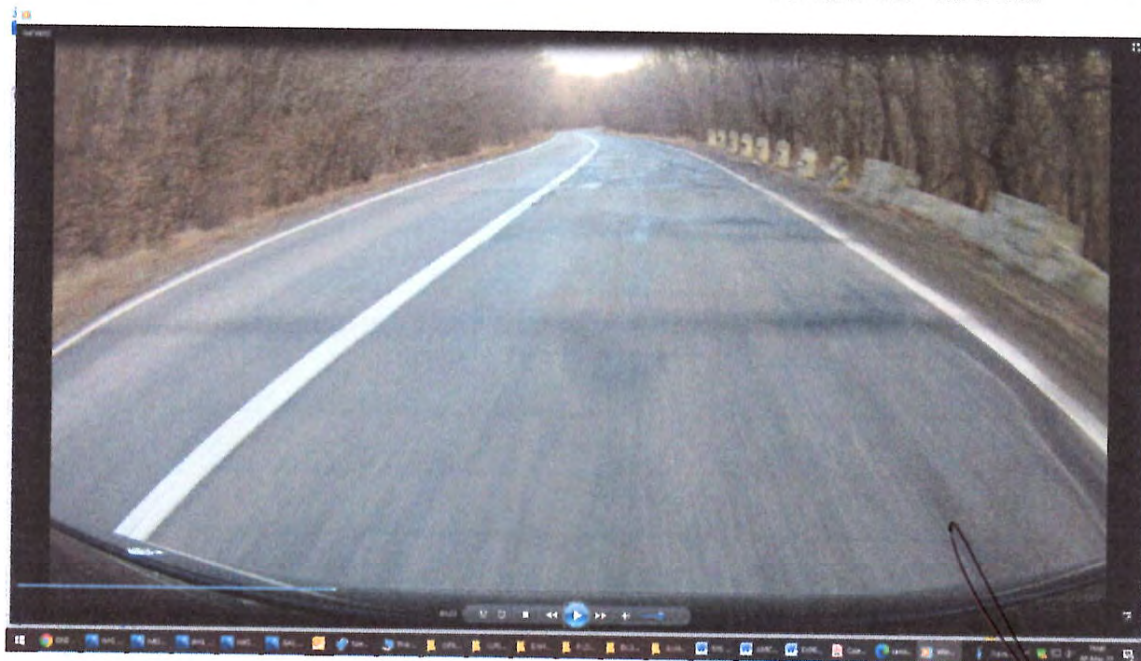
Zona de drum DN29A, zona km 31+500, degradari la nivelul imbracamintii rutiere pe suprafete extinse , gropi, faientari, cu fisuri si crapaturi pe mai multe directii, parapet rigid degradat

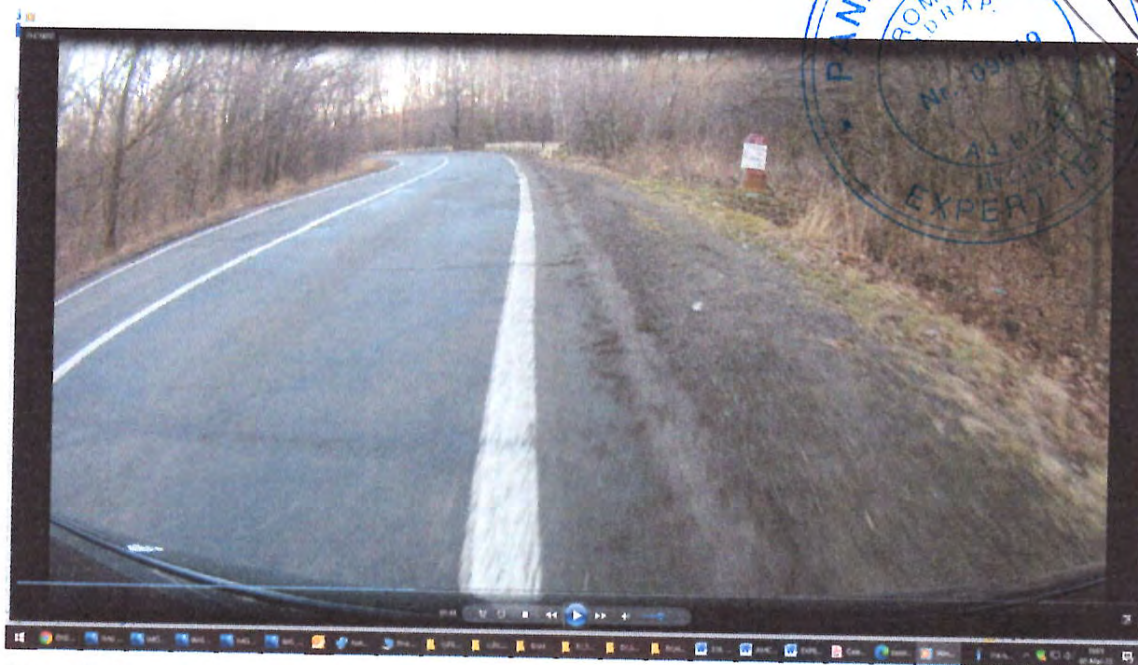
Zona de drum DN29A, zona km 32+000, degradari la nivelul imbracamintii rutiere pe suprafete extinse , gropi, faientari, cu fisuri si crapaturi pe mai multe directii, parapet rigid degradat

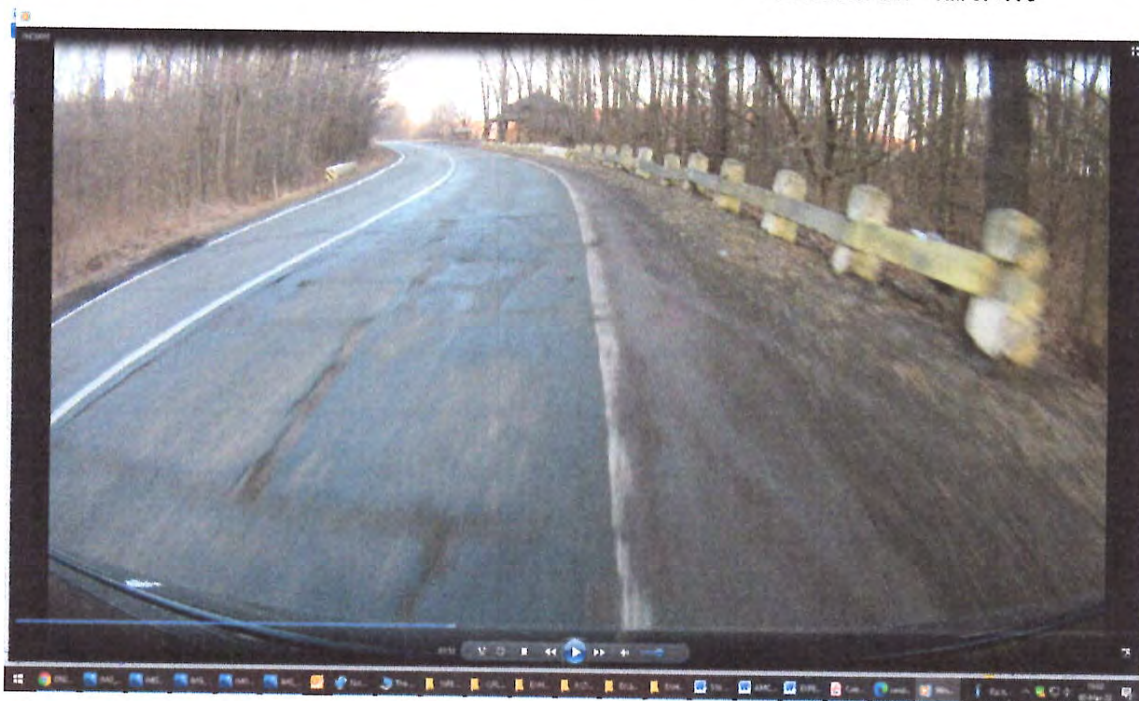
Zona de drum DN29A, zona km 32+000, degradari la nivelul imbracamintii rutiere pe suprafete extinse , gropi, faientari, cu fisuri si crapaturi pe mai multe directii, pelada, parapet rigid degradat

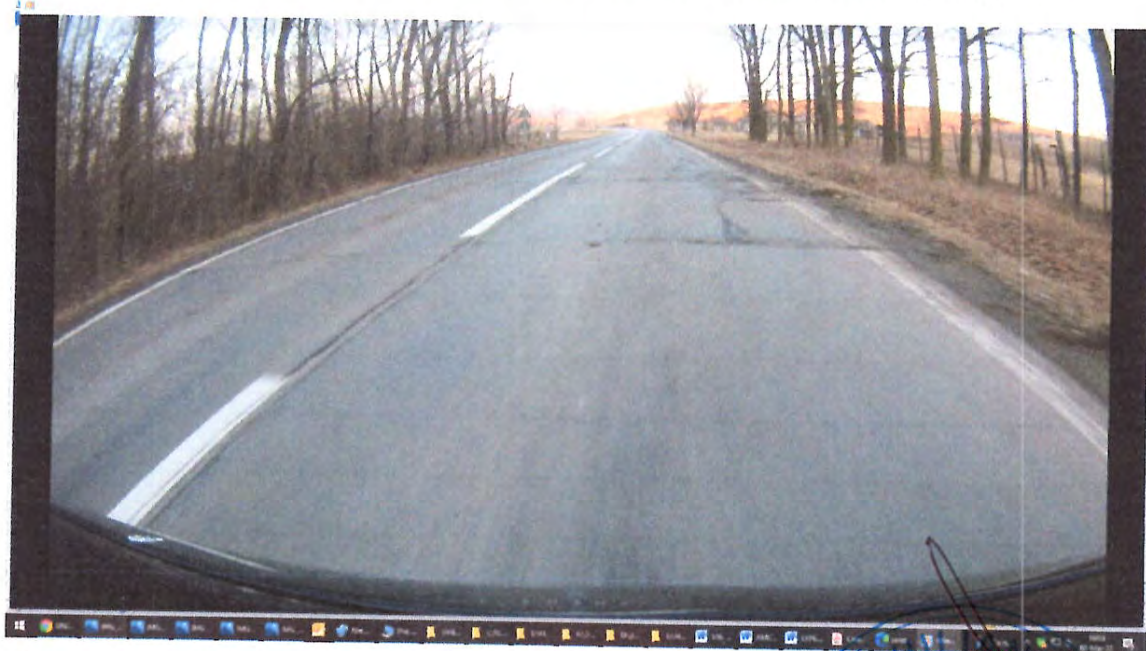
Zona de drum DN29A, zona km 32+500, degradari la nivelul imbracamintii rutiere pe suprafete extinse , gropi, faientari, cu fisuri si crapaturi pe mai multe directii, pelada, sant din pamant colmatat

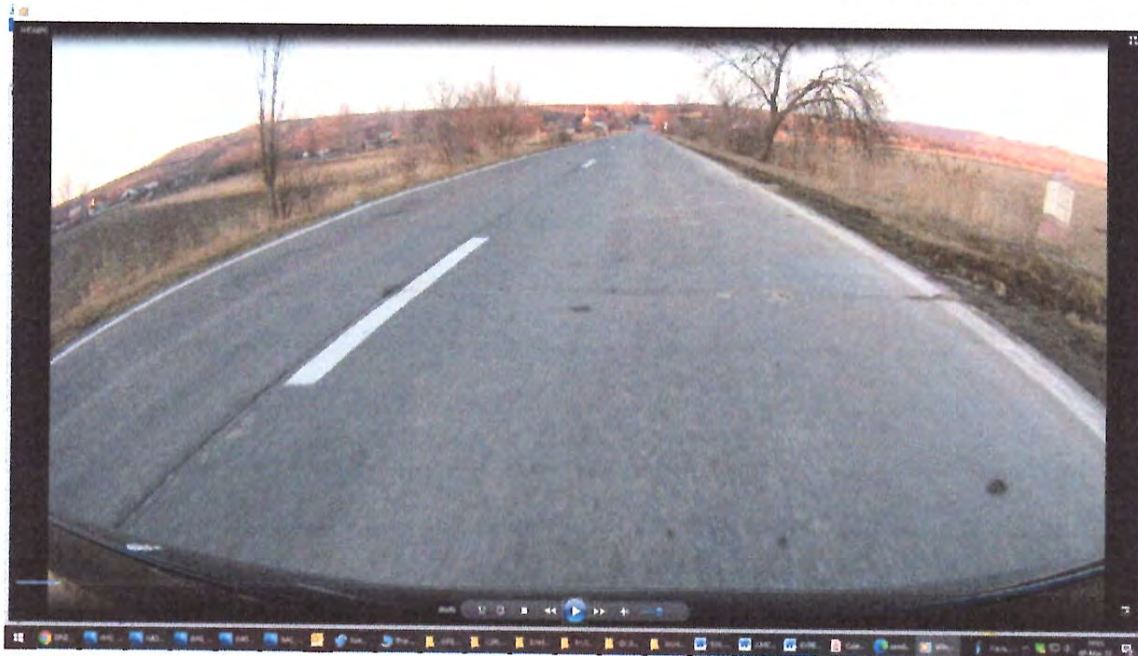
Zona de drum DN29A, zona km 33+000, degradari la nivelul imbracamintii rutiere pe suprafete extinse , cu fisuri si crapaturi pe zona rosturilor transversale si longitudinale

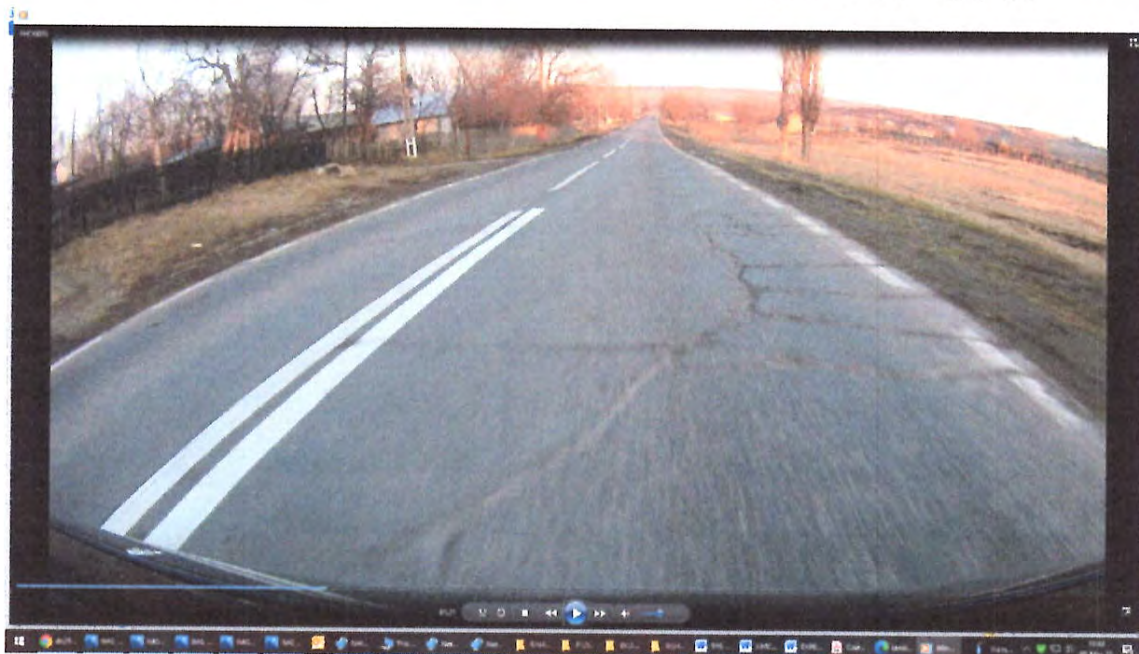
Zona de drum DN29A, , degradari la nivelul imbracamintii rutiere pe suprafete extinse , cu fisuri si crapaturi pe diverse directii , zone cu faiantari, fara santuri de scurgere

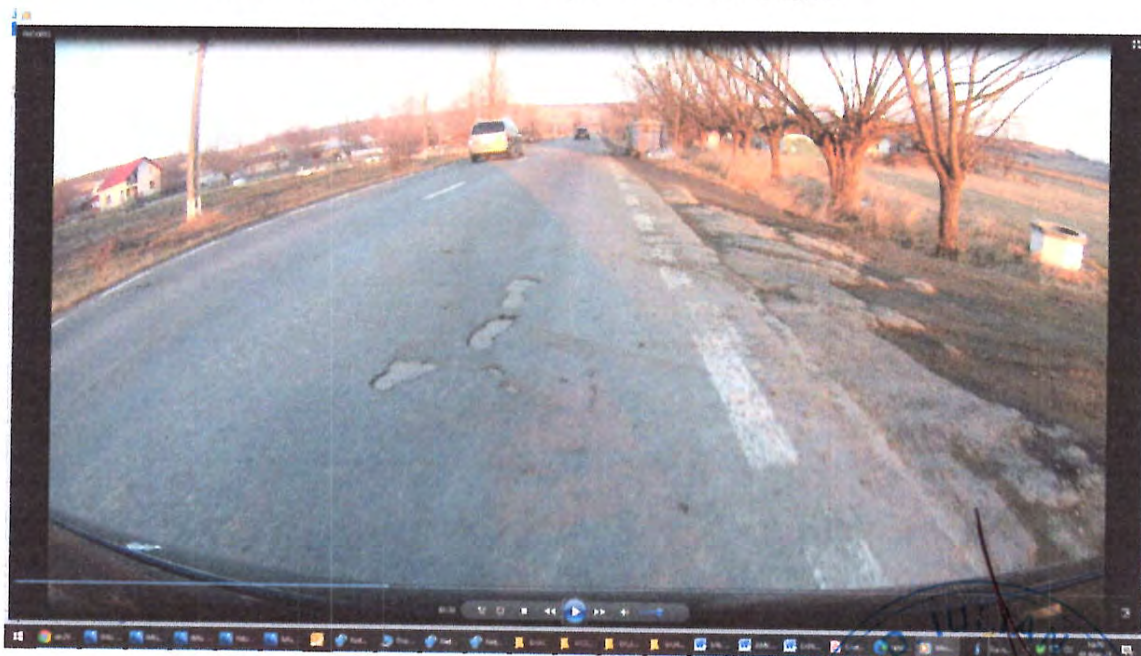
Zona de drum DN29A, km 34+000 , degradari la nivelul imbracamintii rutiere pe suprafete extinse , gropi, zone cu fisuri si crapaturi pe diverse directii , zone cu faiantari, fara santuri de scurgere

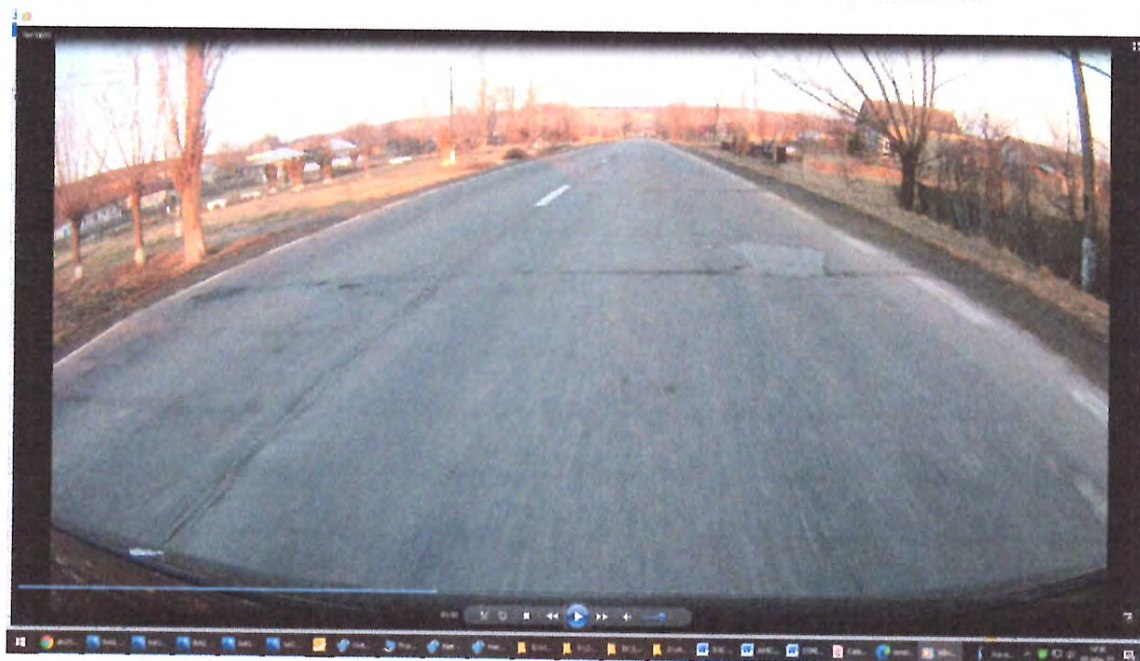
Zona de drum DN29A, zona km 34+000 , degradari la nivelul imbracamintii rutiere pe suprafete extinse , gropi, zone cu fisuri si crapaturi pe diverse directii , zone cu faientari, fara santuri de scurgere

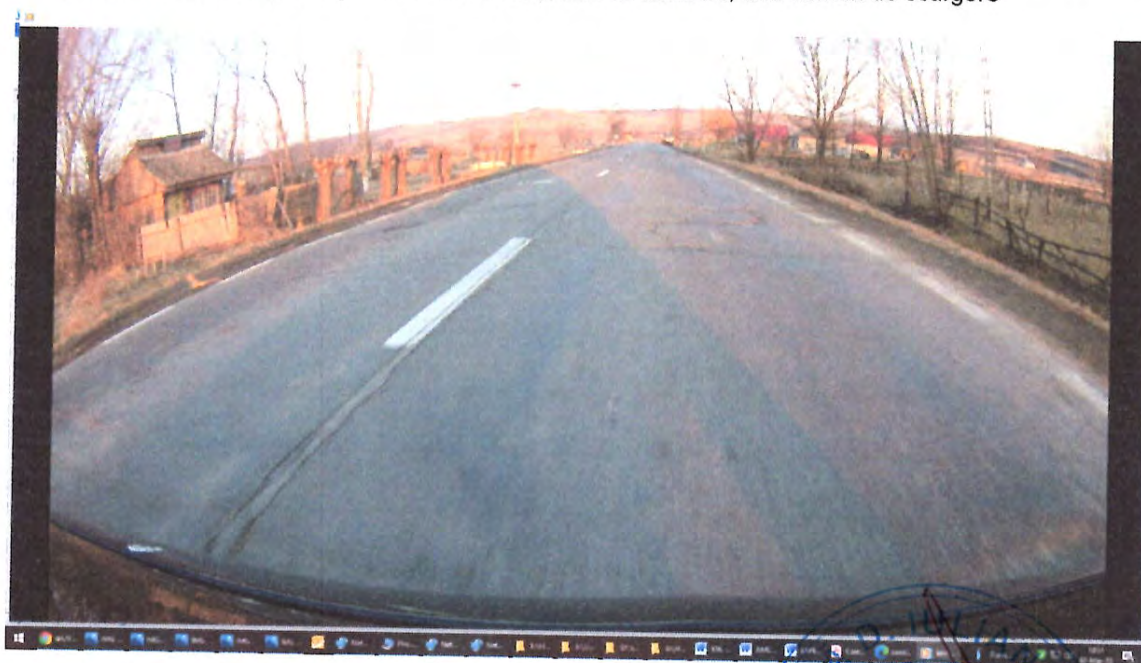
Zona de drum DN29A, degradari la nivelul imbracamintii rutiere pe suprafete extinse , gropi, zone cu fisuri si crapaturi pe diverse directii , zone cu faientari, fara santuri de scurgere

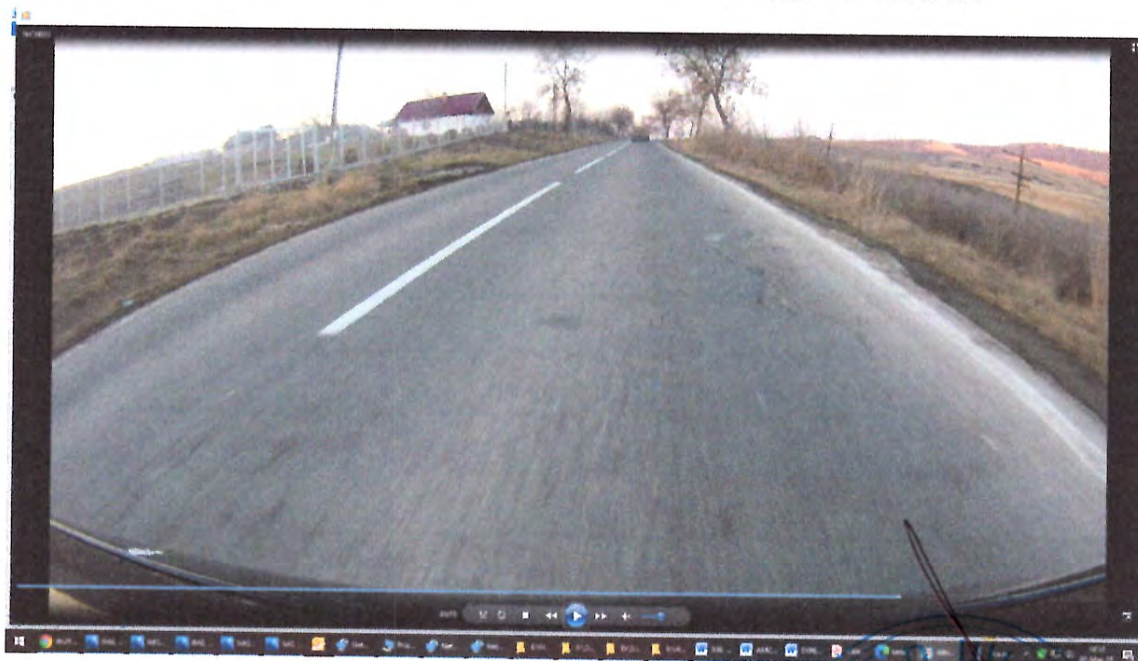
Zona de drum DN29A, degradari la nivelul imbracamintii rutiere pe suprafete extinse , gropi, zone cu fisuri si crapaturi pe diverse directii , zone cu faiantari, fara santuri de scurgere

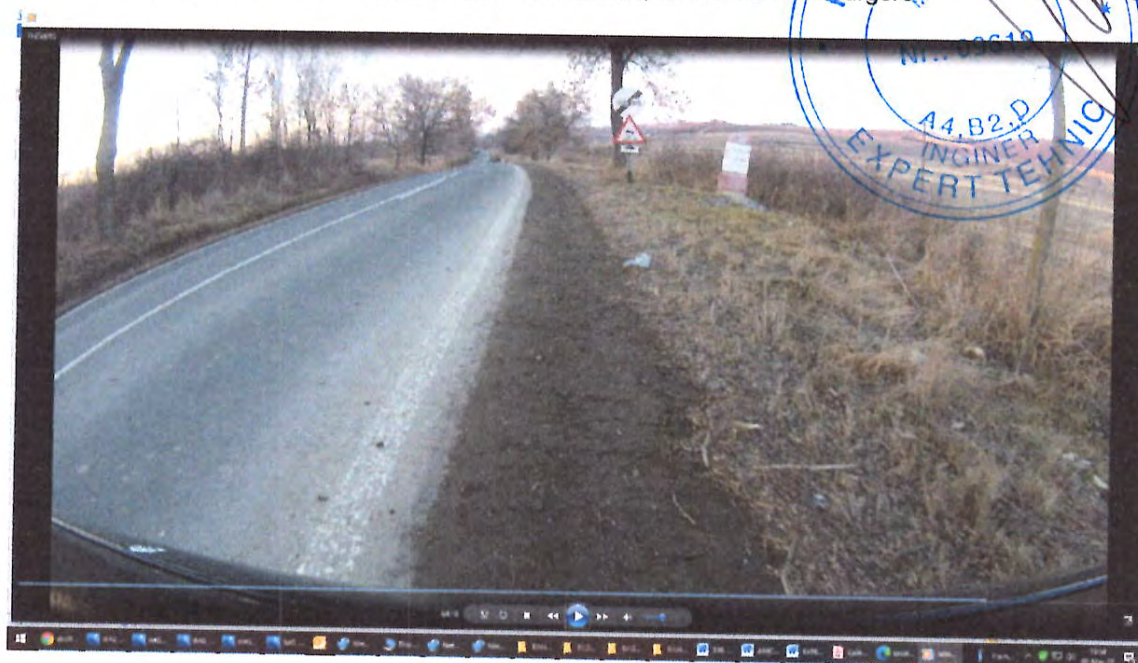
Zona de drum DN29A, zona km 35+000 cu usoare degradari la nivelul stratului asfaltic subtire, fisuri si crapaturi

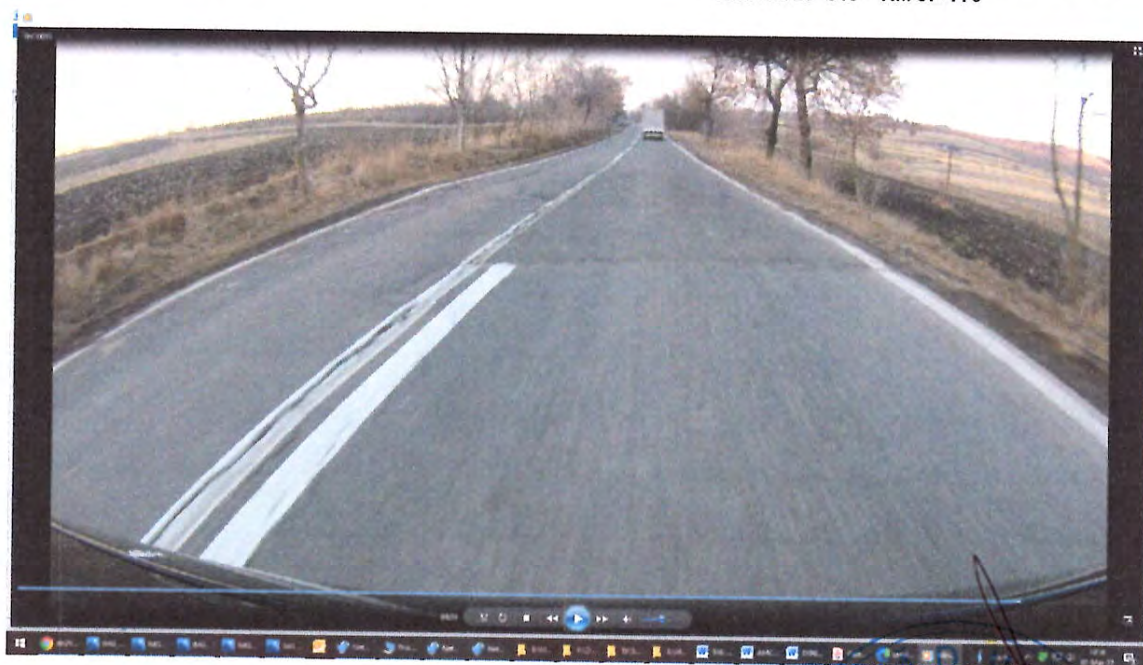
Zona de drum DN29A, degradari la nivelul imbracamintii rutiere pe suprafete extinse , gropi, zone cu fisuri si crapaturi pe diverse directii , zone cu faientari, sant de scurgere din pamant colmatat

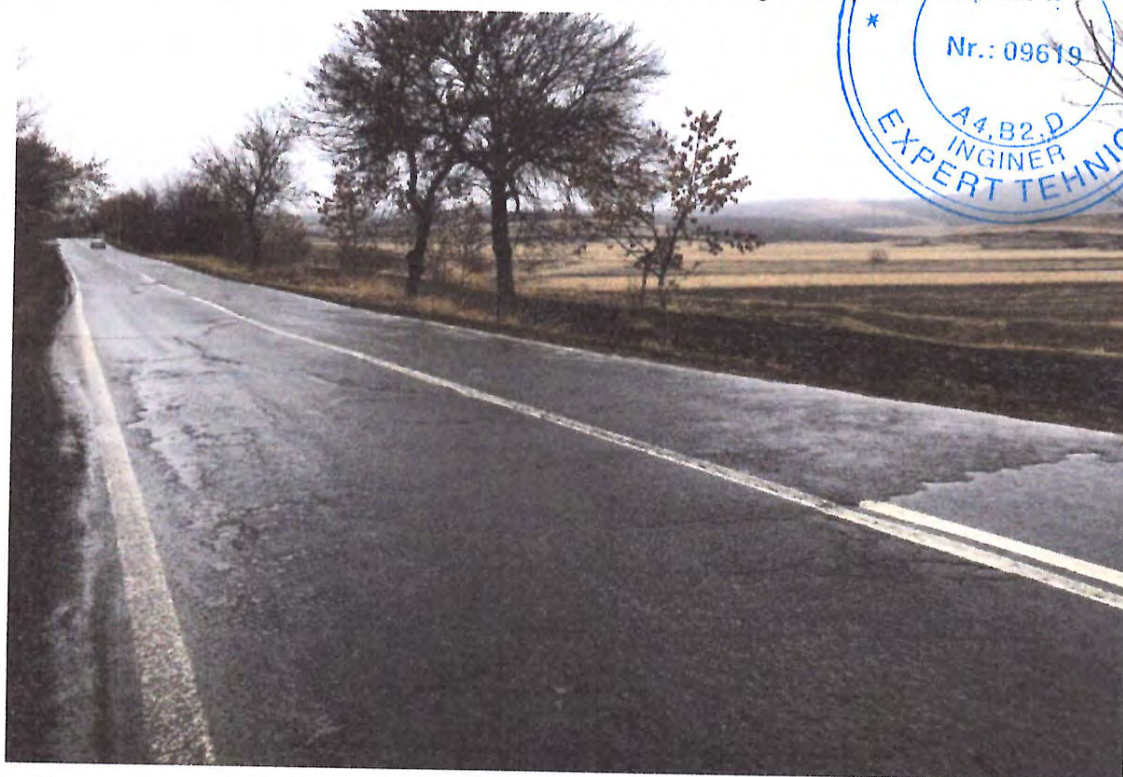
Zona de drum DN29A, zona km 35+200 degradari la nivelul imbracamintii rutiere pe suprafete extinse , gropi, zone cu fisuri si crapaturi pe diverse directii , denivelari longitudinale, tasari ale partii carosabile

În cazul **profilului 3 - km 35+100 - 35+250** nu s-a identificat un risc de pierdere a stabilității dar au fost observate degradări în urmă cedărilor locale ale terasamentului. În această situație se recomandă **refacerea terasamentului și implementarea unui sistem eficient pentru preluarea apelor.**

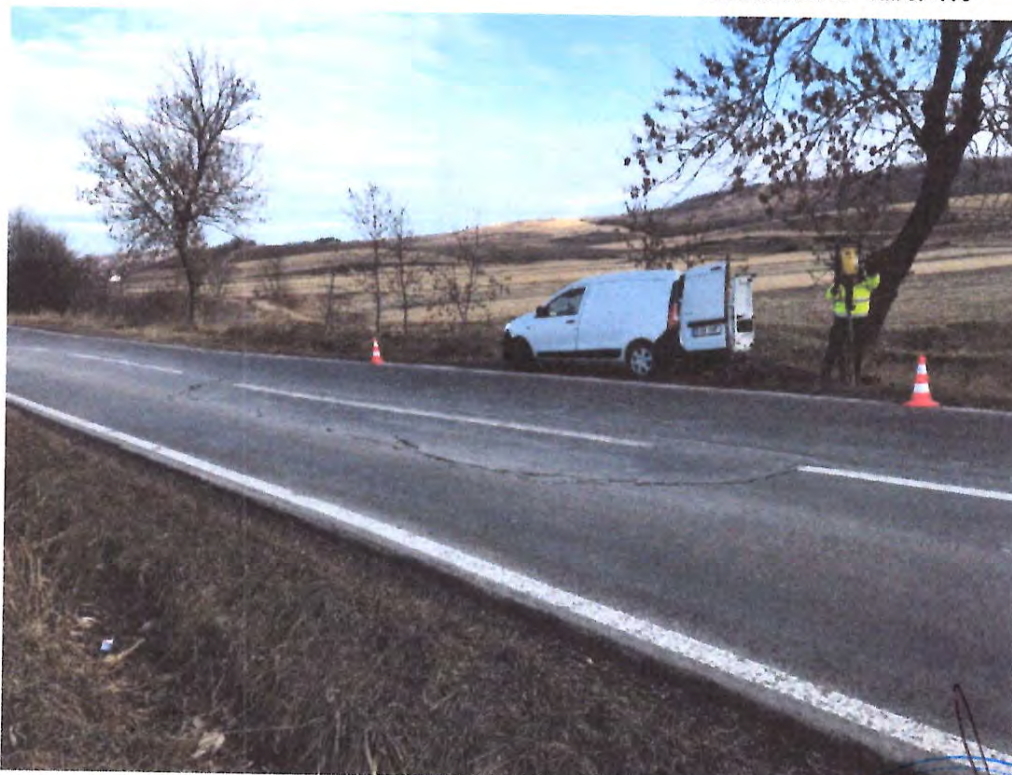
Zona de drum DN29A, zona km 35+200 degradari la nivelul imbracamintii rutiere pe suprafete extinse , gropi, zone cu fisuri si crapaturi pe diverse directii , denivelari longitudinale, tasari ale partii carosabile

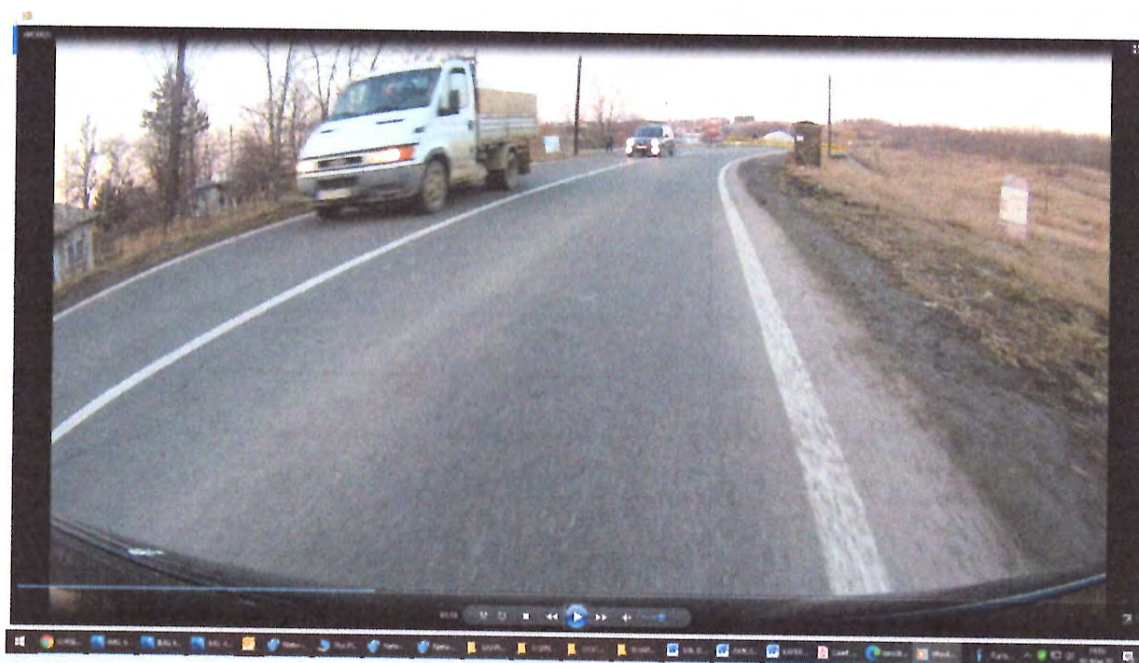
Zona de drum DN29A, zona km 36+100 degradari la nivelul imbracamintii rutiere pe suprafete extinse, cu tasari si denivelari pe rampa podului peste paraul Intors

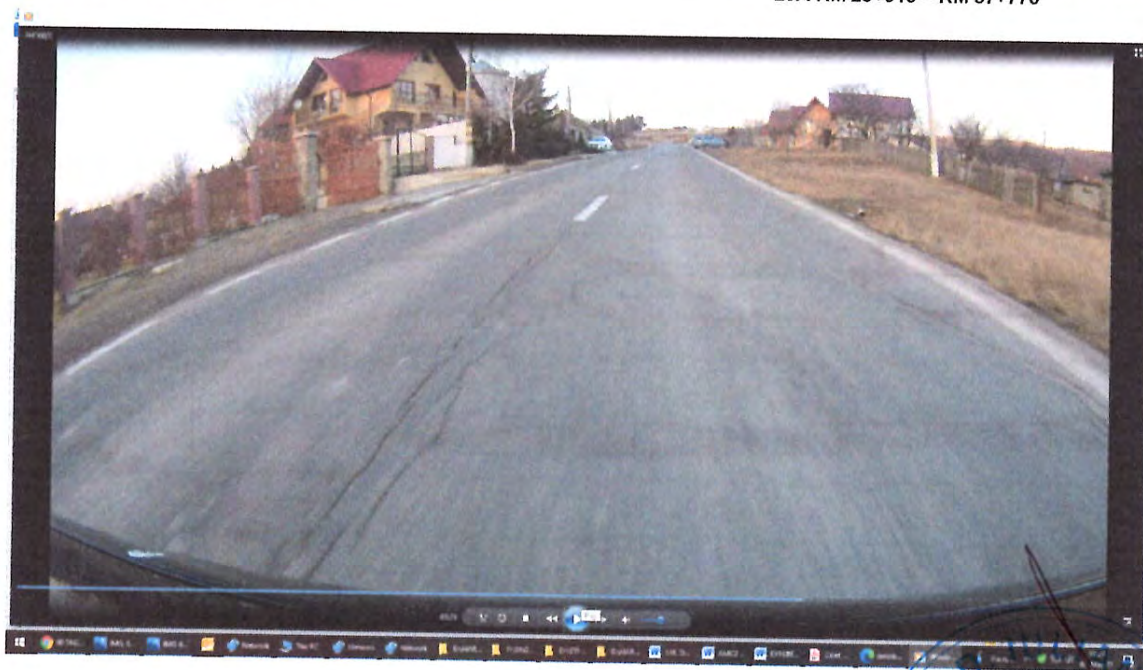
Zona de drum DN29A, cu degradari la nivelul imbracamintii rutiere pe suprafete extinse , gropi, zone cu fisuri si crapaturi pe diverse directii
