RASPUNS CONSOLIDAT CLARIFICARI

Subiect: Clarificari la documentatia de atribuire ce are ca obiect incheierea contractului - Servicii de proiectare fazele P.A.C. + P.T.E. + A.T. si Execuție lucrări pentru: "Reabilitare pod pe DN 2E, km 79+179 peste raul Suceava la Vicovu de Sus", anunt de participare nr. CN1062084/24.11.2023

"Reabilitare pod pe D.N. 2E km 79+179 peste paraul Suceava la Vicovu de Jos"

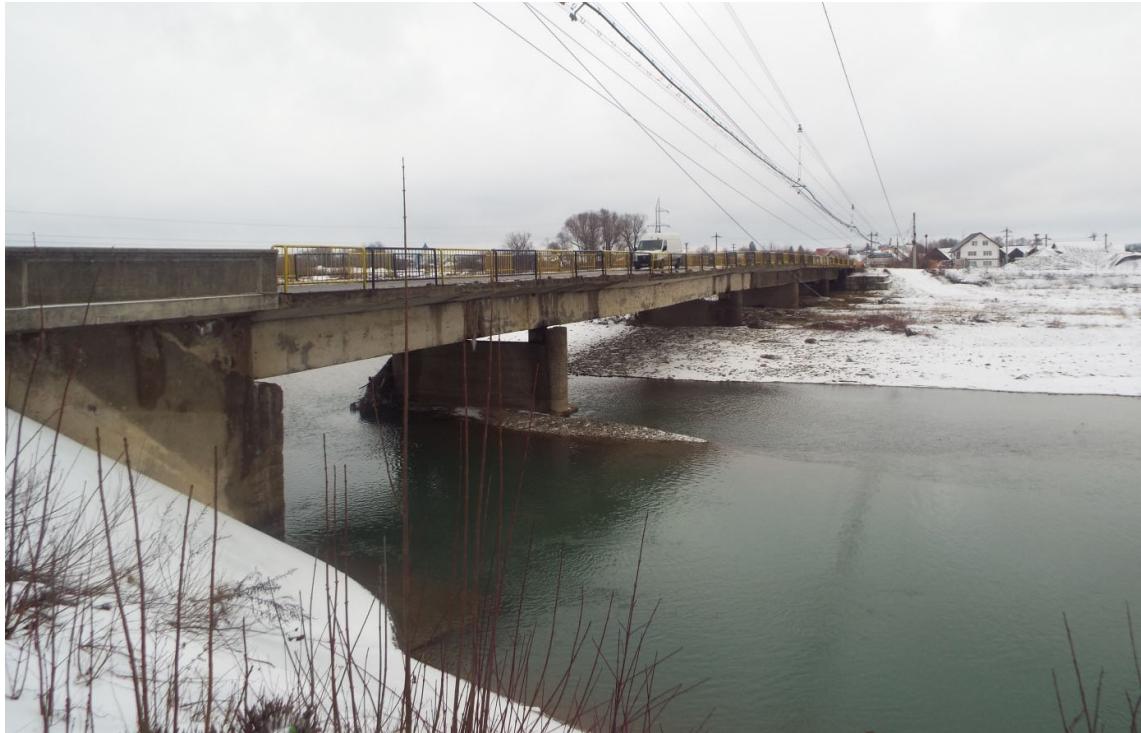
Foto 1. Vedere elevatie pod

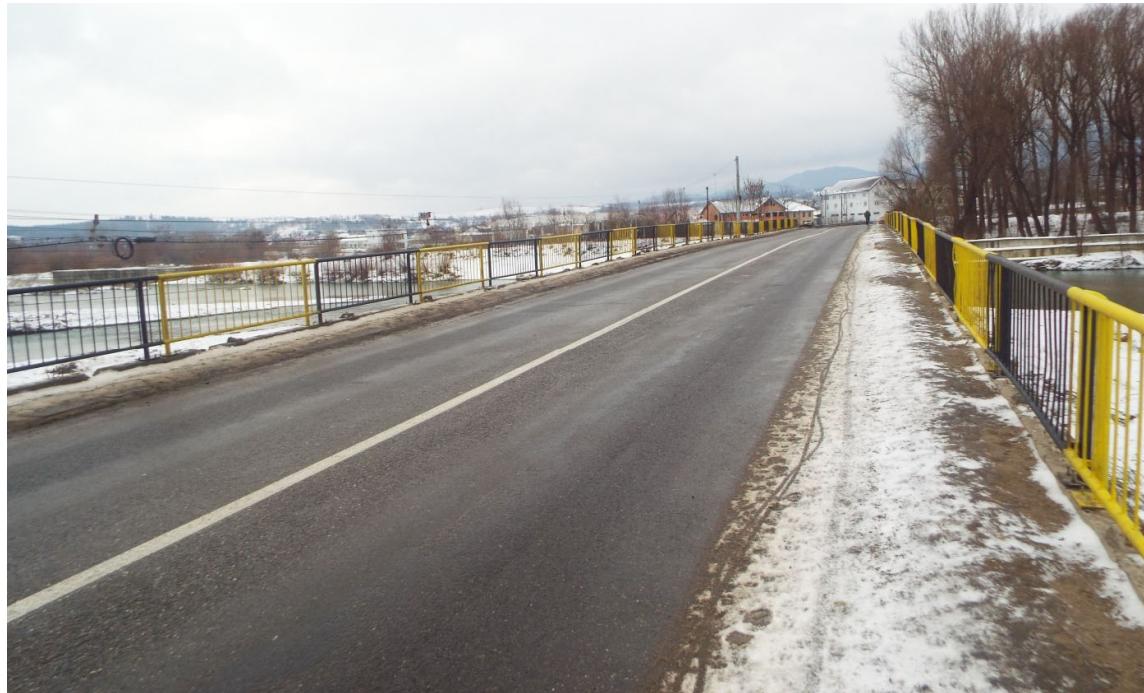
Foto 2. Vedere cale pod

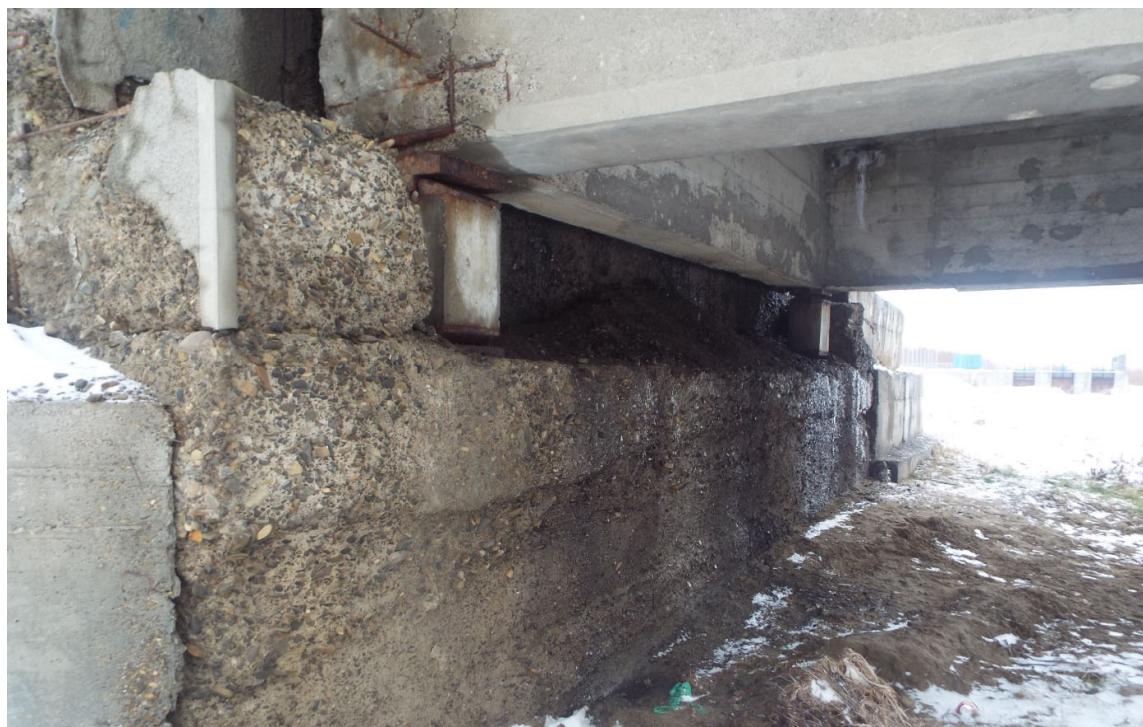
- Infiltratii puternice in zona banchetelor de rezemare, in elevatii si in zidurile de garda, pete de rugina, pete negre, carbonatari;
- Infiltratii puternice in consolele de trotuar pe zona zidurilor intorse in special in zona rostului, pete de rugina la suprafata betonului;
- Beton de slaba calitate in elevatii si ziduri intorse, fisuri si crapaturi in beton ;

Foto 3. Vedere elevatie culee – infiltratii puternice prin rostul de dilatatie, beton de slaba calitate deteriorat, agregate neinglobate in pasta de ciment, materialul metalic din penduli este ruginit, armatura ruginita in grinda in zona de rezemare

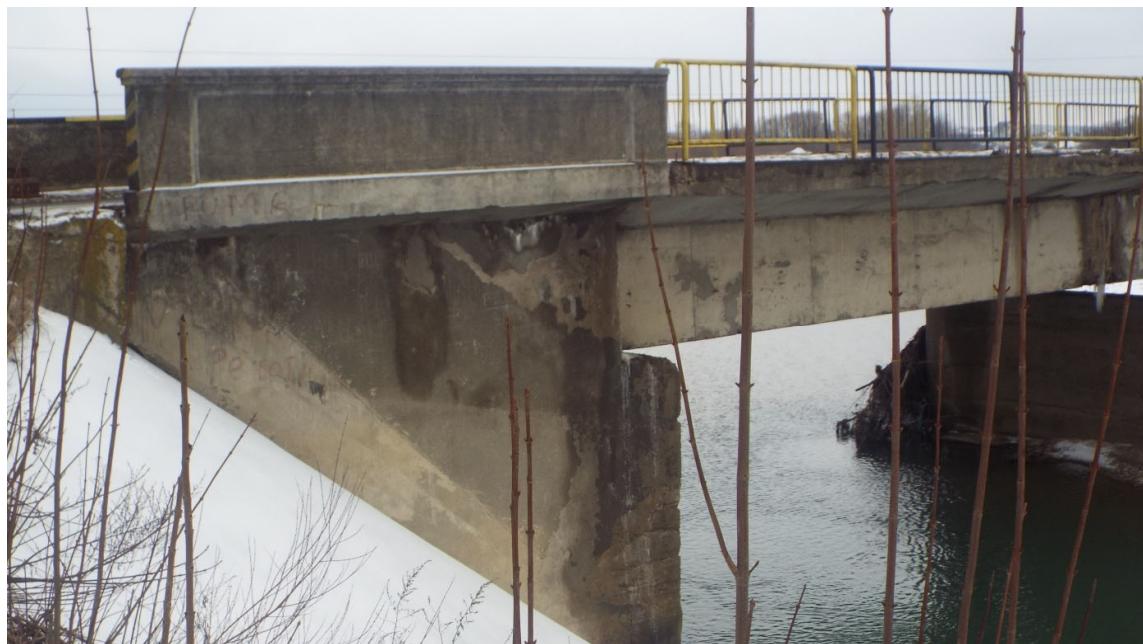
Foto 4. Vedere zid intors culee - infiltratii puternice, beton degradat, culoare neuniforma a betonului

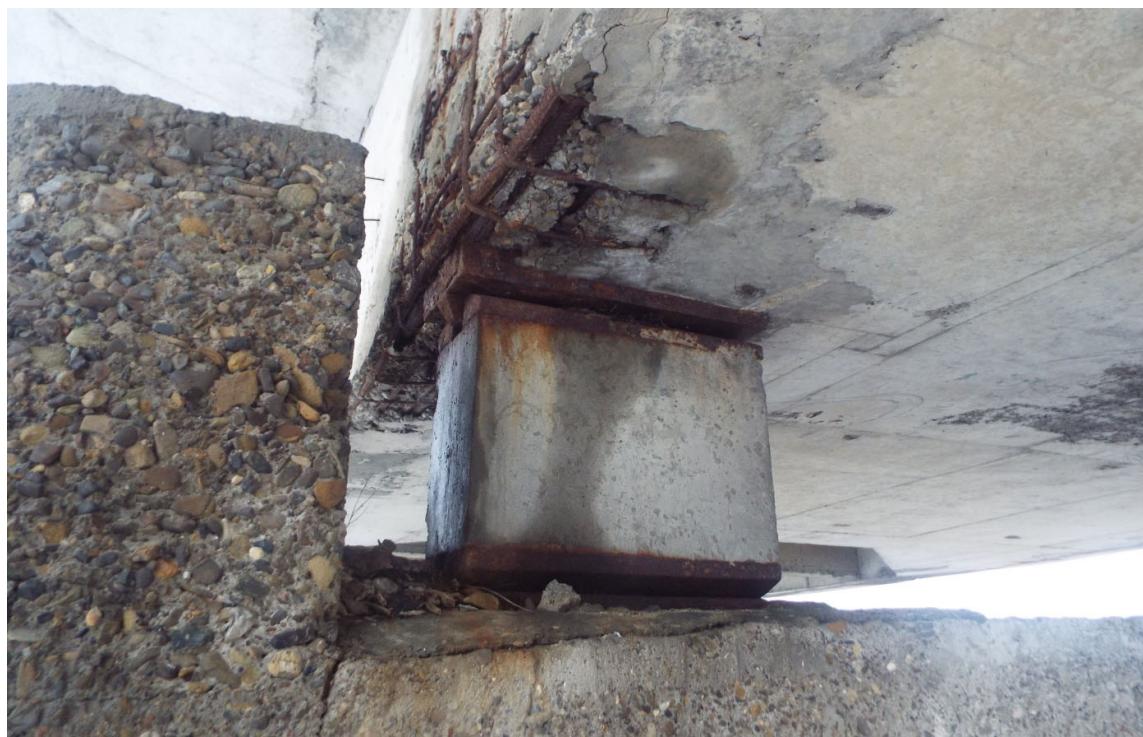
Foto 5. Vedere rezemare suprastructura pe pila – beton de slaba calitate in elevatie pila, material metalic ruginit la aparatul de reazem, armatura corodata intrados grinda, beton degradat in grinda

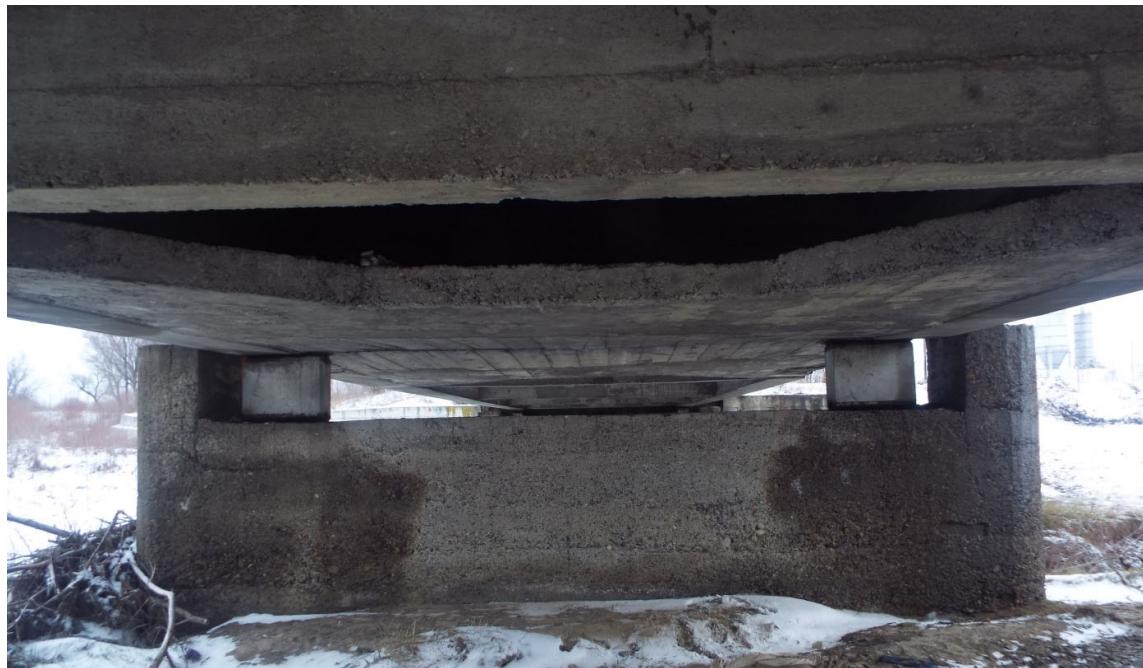
- Fundatiile pilelor amplasate in albia minora a paraului au suferit afuieri importante;
- Betonul din fundatiile pilelor este un beton de slaba calitate si este erodat la fundatiile pilelor din albia minora;
- Infiltratii puternice in elevatiile pilelor in zonele marginale datorate rosturilor din consolele de trotuar;
- Beton de slaba calitate in elevatiile pilelor, culoare neuniforma, pete;
- Beton exfoliat, segregat in elevatii, fisuri in elevatii;
- Placutele metalice ale pendulilor din beton sunt ruginite, suprafata pendulilor este acoperita cu oxizi de fier;

Foto 6. Vedere elevatie pila – infiltratii in bancheta si elevatie prin rosturile din consola, suprafata neuniforma a betonului, fisuri

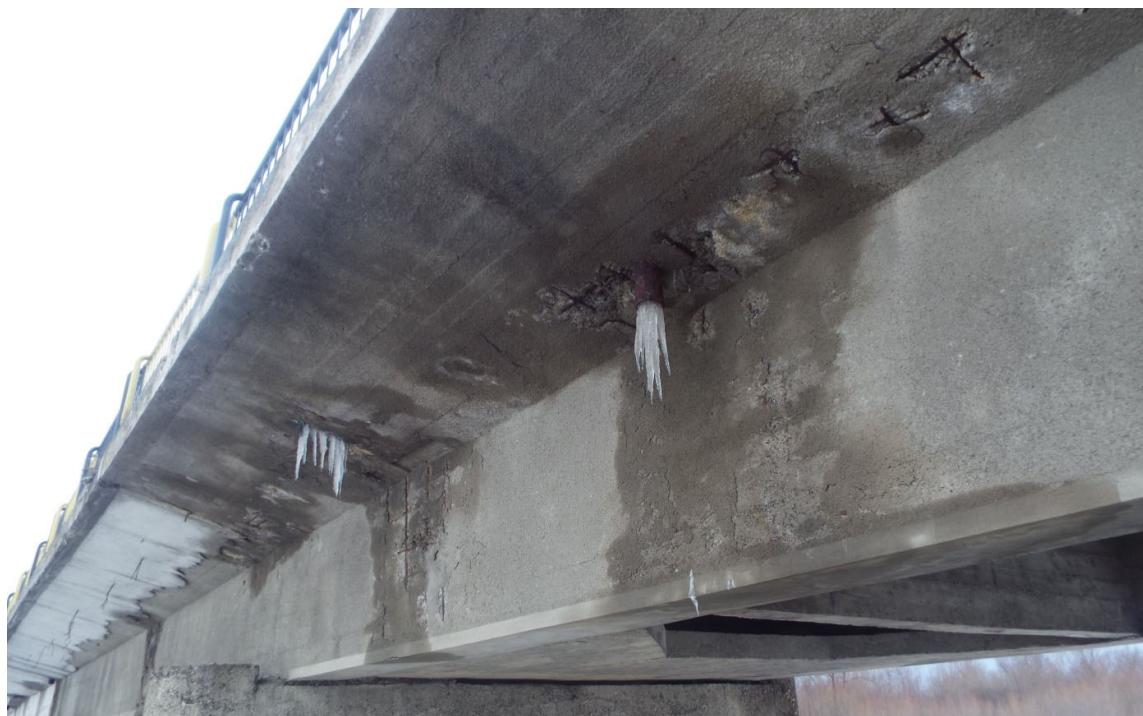
- Infiltratii in corpul grinzelor prin rosturile din console, prin lisele de parapet si in zona gurilor de scurgere;
- Culoare neuniforma a betonului, carbonatari, pete negre;
- Beton de slaba calitate cu agregate neinglobate in pasta de ciment;
- Zone cu armatura de rezistenta corodata la intradosul grinzelor si in zonele de rezemare ale acestora pe infrastructuri;
- Armatura la vedere si ruginita pe fetele grinzelor si la intradosul consolelor;

Foto 7. Vedere grinda si consola – infiltratii prin rostul din consola, infiltratii puternice in zona gurilor de scurgere, beton degradat, armatura ruginita la vedere, carbonatari, lipsa tubprelungitor gura de scurgere

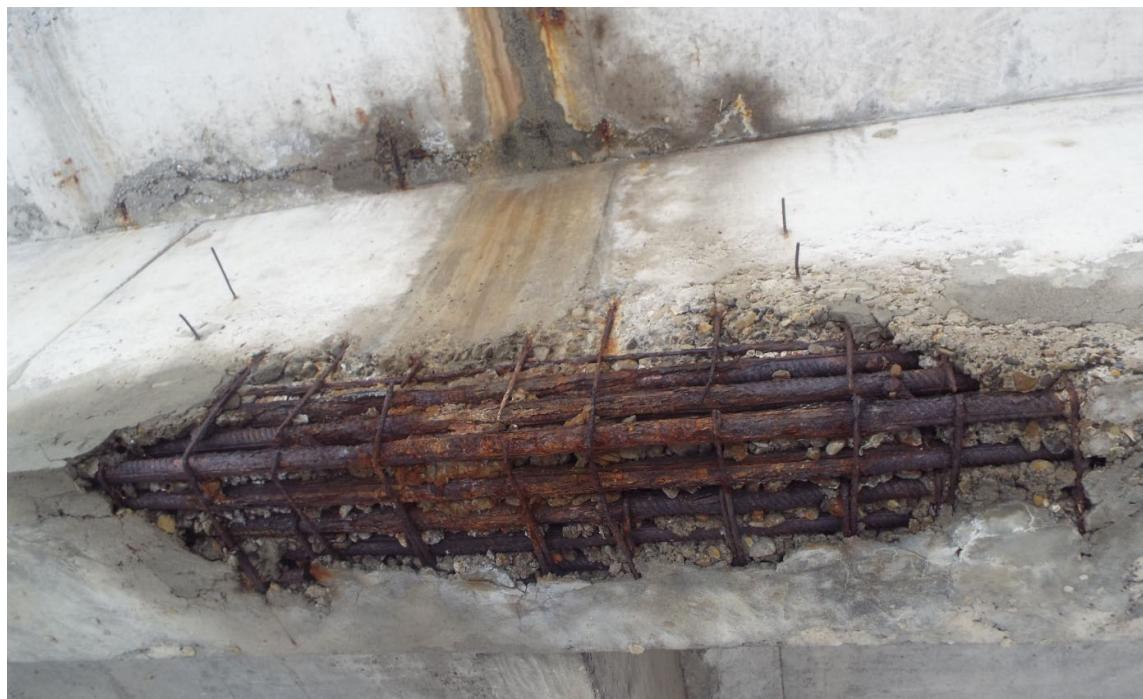
Foto 8. Vedere intrados grinda – infiltratii, armatura corodata, beton degradat

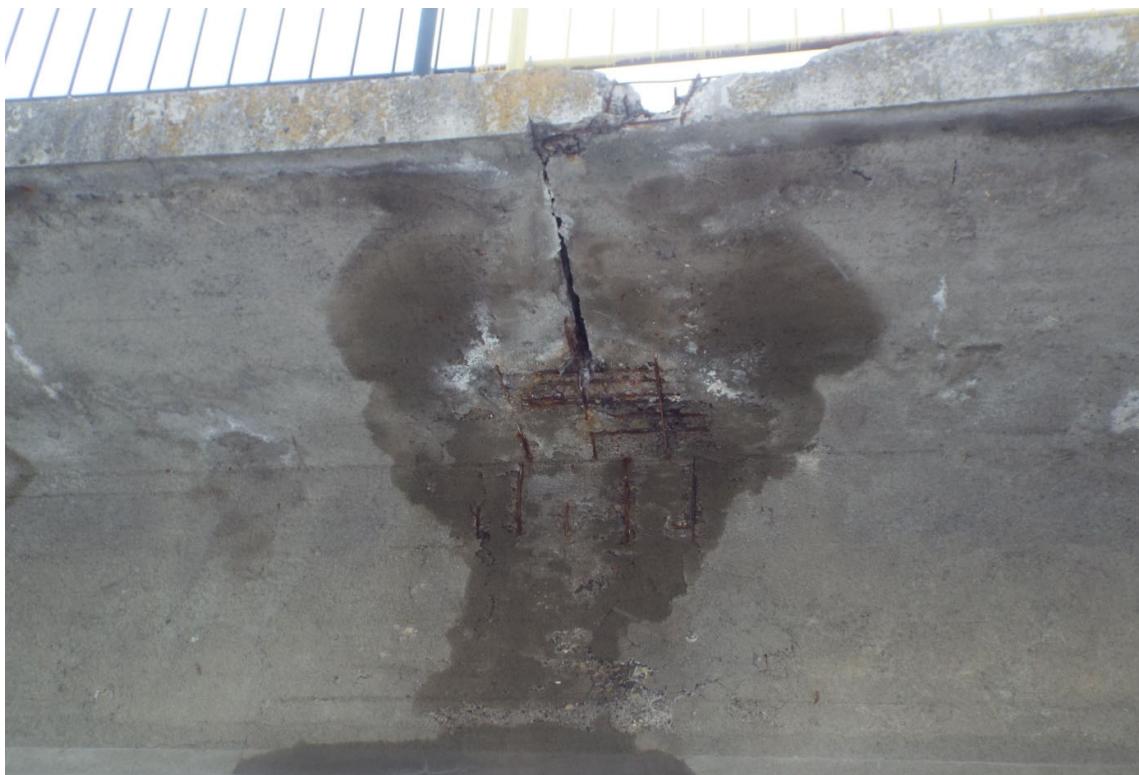
- Infiltratii puternice la intrados datorate cel mai probabil lipsei hidroizolatiei;
- Infiltratii puternice prin rosturile din consola;
- Beton degradat, armatura ruginita la vedere;

Foto 9. Vedere rost in consola trotuar – infiltratii prin rost, armatura ruginita la vedere, carbonatari, beton degradat in lisa parapet, armatura ruginita la vedere in lisa parapet

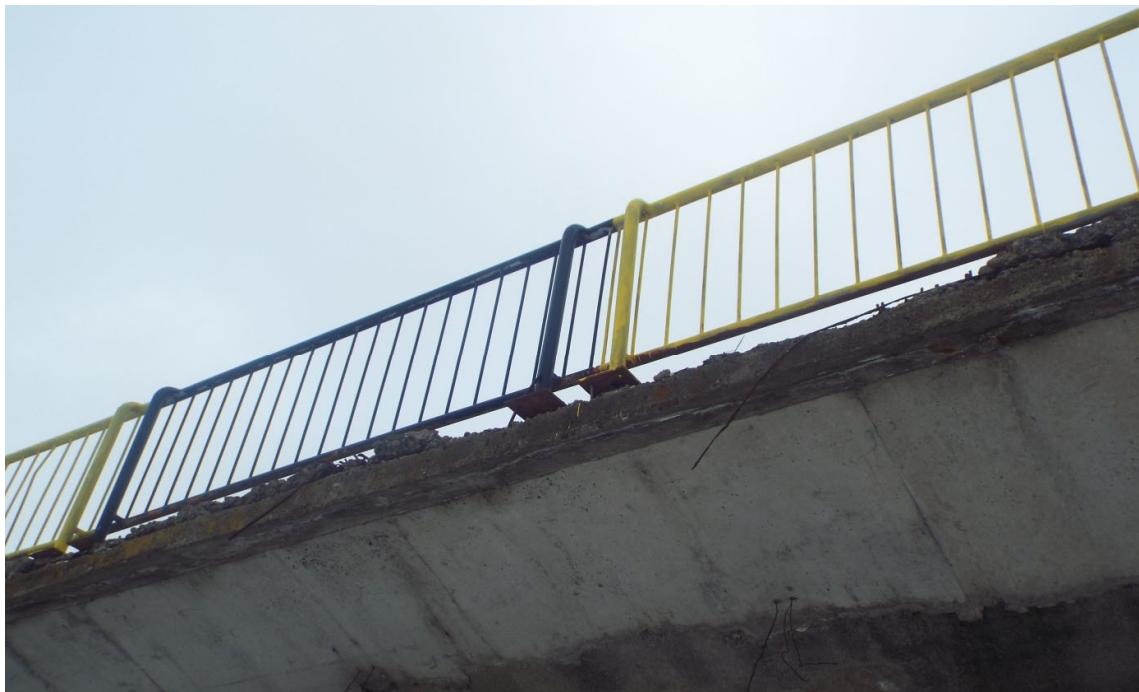
Foto 10. Vedere lisa parapet / vedere parapet pietonal - beton cazut din lisa, prinderea stalpilor de parapet necorespunzatoare, parapet metalic ruginit

- g. Se va reface calea pe pod, se va reface calea pe trotuare;
- h. Se va monta parapet pietonal nou pe toata lungimea podului;
- i. Se va monta parapet directionnal la marginea partii carosabile;
- j. Se vor monta dispozitive de acoperire a rosturilor de tip etans;
- k. Se vor face reparatii cu betoane speciale la antretoaze si placa dintre grinzi;
- l. Pentru aducerea podului la clasa E de incarcare se pot realiza doua solutii de consolidare:
 - i. – consolidarea in camp a grinzelor prin realizarea unor „buzunare” cu armatura suplimentara pentru preluarea eforturilor suplimentare;
 - ii. – realizarea unei precomprimari longitudinale si transversale a suprastructurii.
- m. Se va realiza protectia anticoroziva a betoanelor din suprastructura in contact cu aerul.

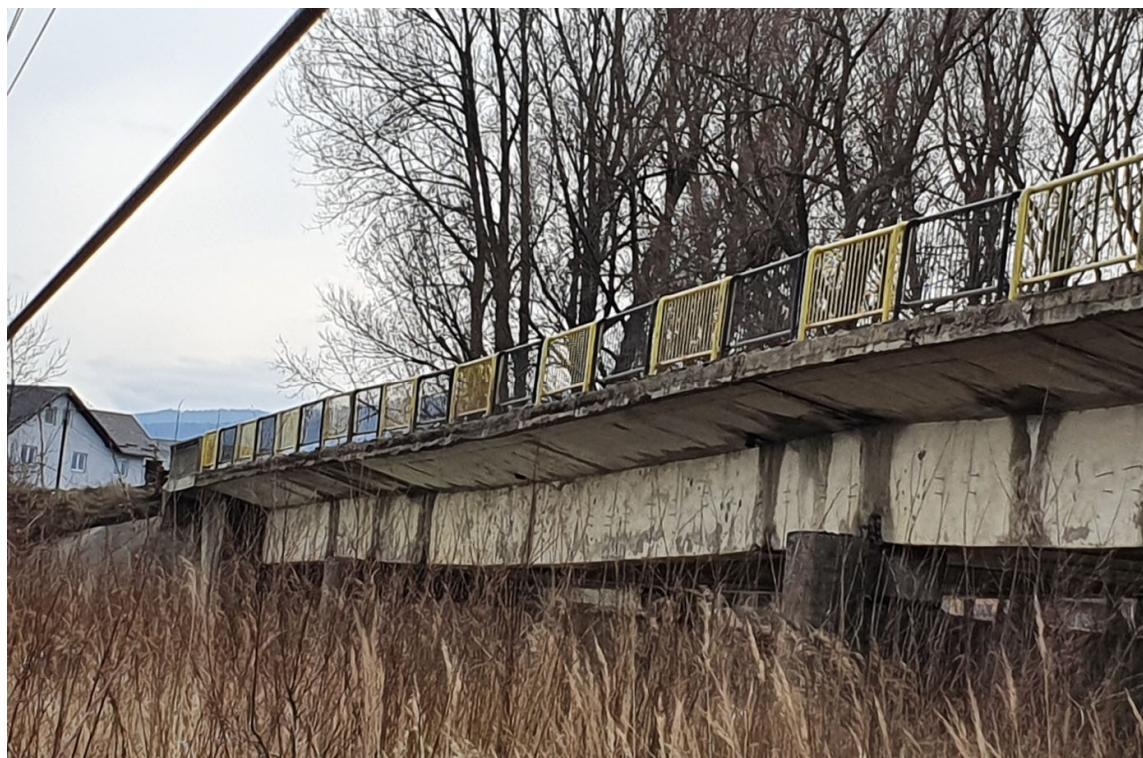
In deschiderea a doua (capatul spre Vicovul de Jos) grinziile monolite au sageata, cel mai probabil datorata unei cedari de reazem a esafodajului in timpul executiei.

Foto 11. Vedere elevatie pod deschiderea 2 (capat pod Vicovu de Jos) – grinzile monolite au sageata

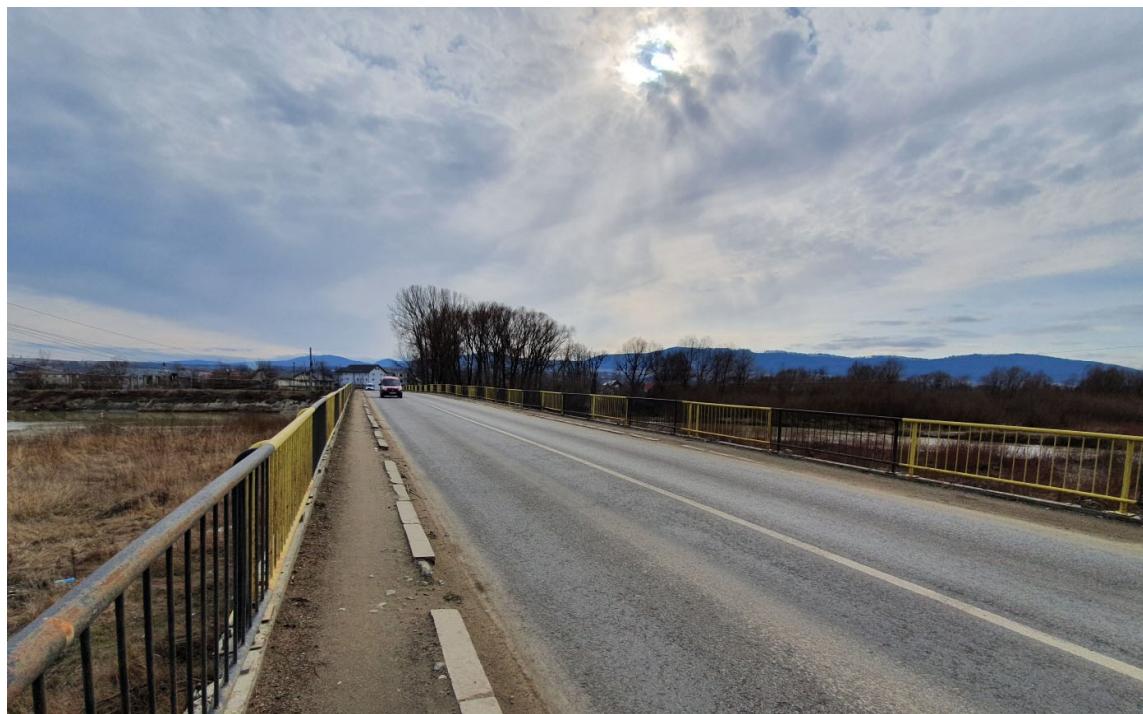
- Beton foarte degradat in lisele pe parapet, armatura ruginita la vedere;
- Dispozitivele de acoperire a rosturilor lipsesc, rosturile de dilatatie fiind acoperite cu asfalt;
- Calea pe partea carosabila este deteriorata;
- Bordurile prefabricate sunt deteriorate pe toata lungimea podului;
- Calea pe trotuare este deteriorata;
- Parapetul pietonal este deformat si ruginit, prinderea stalpilor de parapet este necorespunzatoare;
- Gurile de scurgere sunt ruginite, nu au gratare si nici tuburi prelungitoare.

Foto 12. Vedere cale, rotuar, parapet – cale in stare relativ buna, bordura deteriorata, depuneri de material solid pe trotuar si la marginea caii, parapet pietonal ruginit

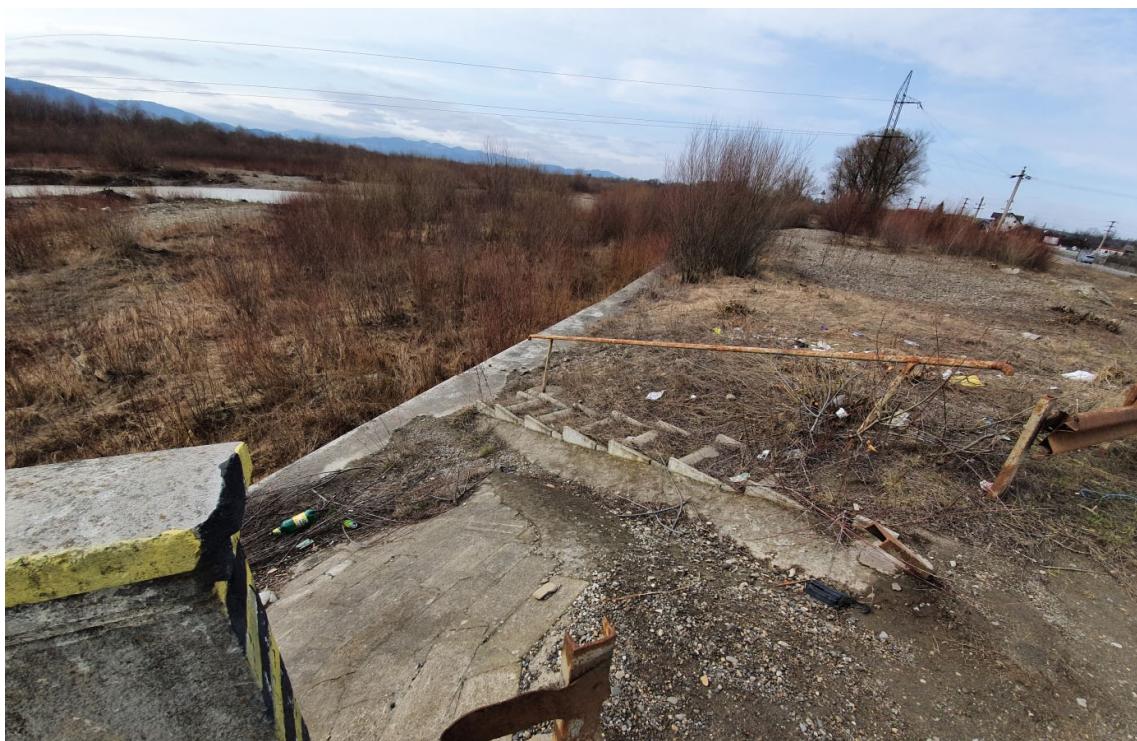
- Pereul din dale rostuite cu mortar al sferturilor de con este deteriorat pe anumite suprafete;
- Scarile de acces sub pod sunt acoperite cu vegetatie, mana curenta este deteriorata;
- In casiuri s-a depus material solid;
- Rampele de acces la pod prezinta denivelari in zona placilor de racordare.

Foto 13. Vedere sfert de con, scara acces sub pod, casiu – material solid la baza pereului, scara acoperita cu vegetatie, mana curenta scara degradata, depuneri de material solid in casiu

- t. Se vor reface rampele de acces la pod, se vor monta placi de racordare la capetele podului daca acestea lipsesc sau se vor inlocui daca exista si sunt degradate;
- u. Se vor reparar scările, casuri și sferturile de con acolo unde este cazul;

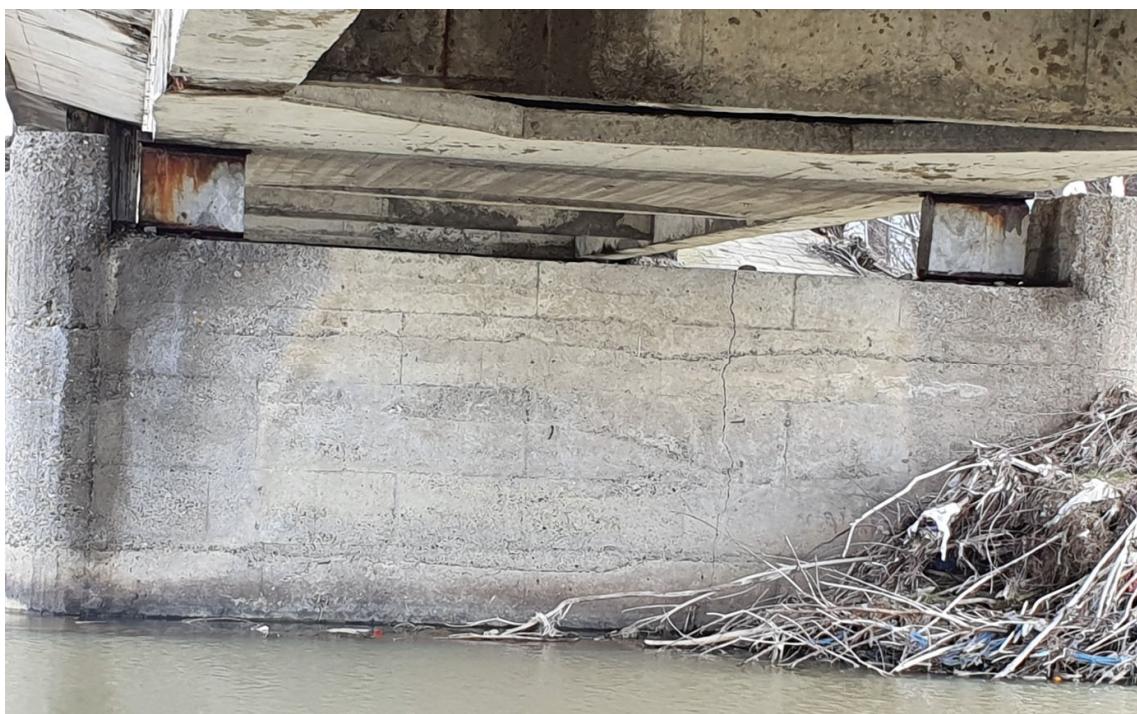
- Albia paraului Suceava este afuiaita in zona podului;
- Există depuneri de aluviumi si material lemnos in zona pilelor.

Foto 14. Vedere pila in albie – fisura in elevatie, depuneri de aluviumi pe capat amonte pila
