BENEFICIAR: C.N.A.I.R. – S.A.

**Obiectivul: EXPERTIZA TEHNICĂ
POD PE DN 17B KM 13+152
PESTE RAUL BISTRITA LA RUSCA
JUDETUL SUCEAVA**

Martie 2020

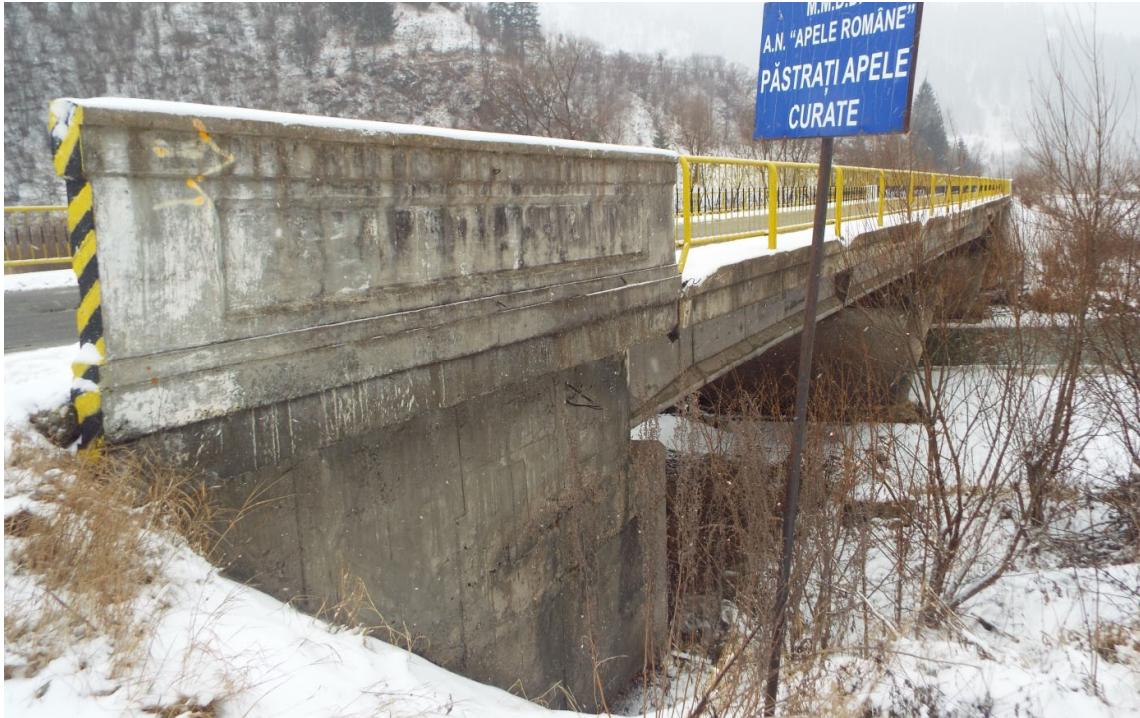
Foto 1. Vedere elevatie pod

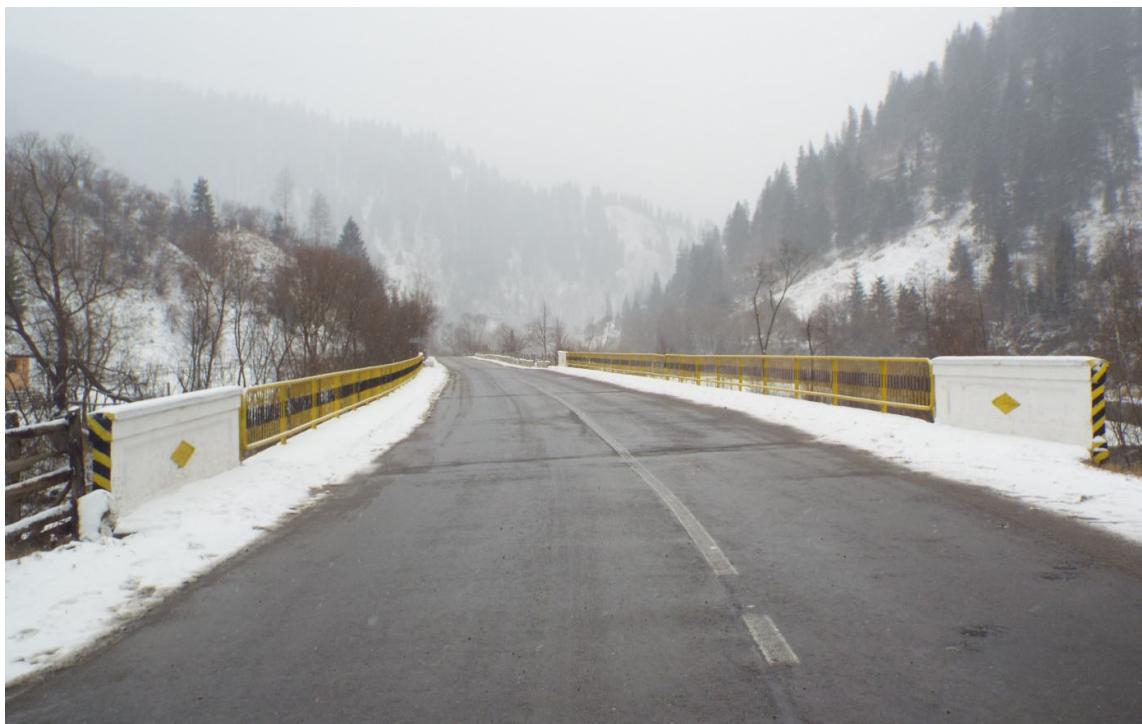
Foto 2. Vedere cale pod

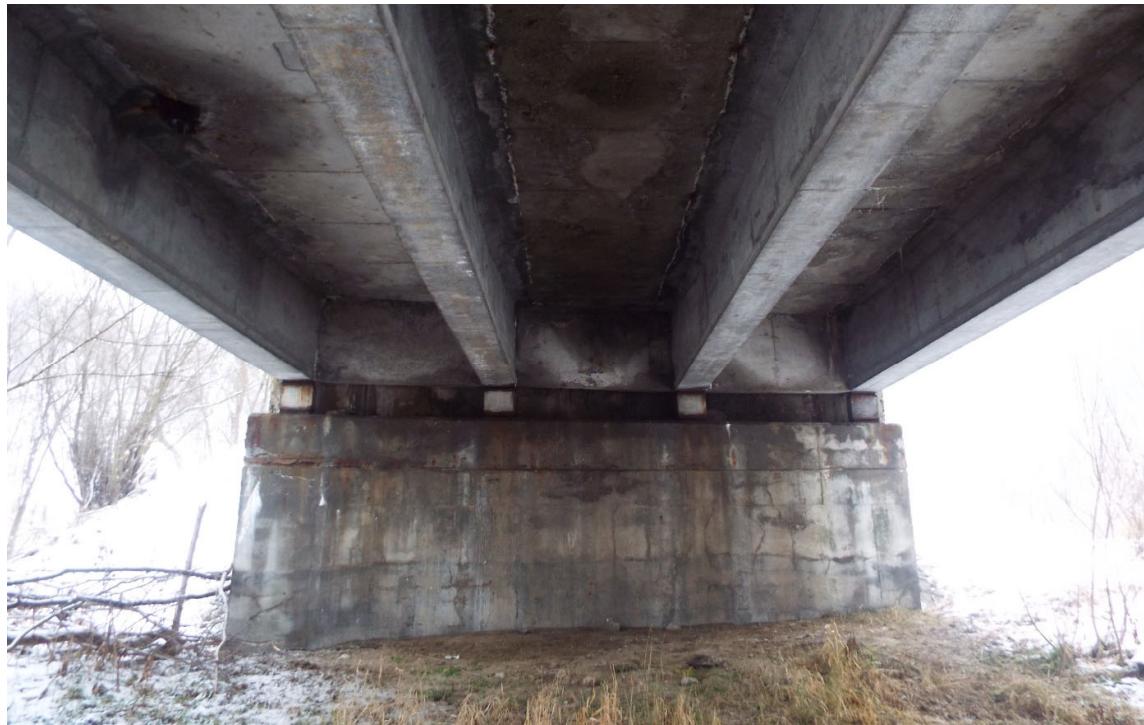
Foto 3. Vedere elevatie culee / vedere intrados suprastructura – infiltratii puternice in elevatie, beton deteriorat, pete de rugina / infiltratii in placile monolite, infiltratii in grinzi in dreptul gurilor de scurgere, pete de rugina la intradosul grinziilor, rost neetans intre placa monolita si grinzi

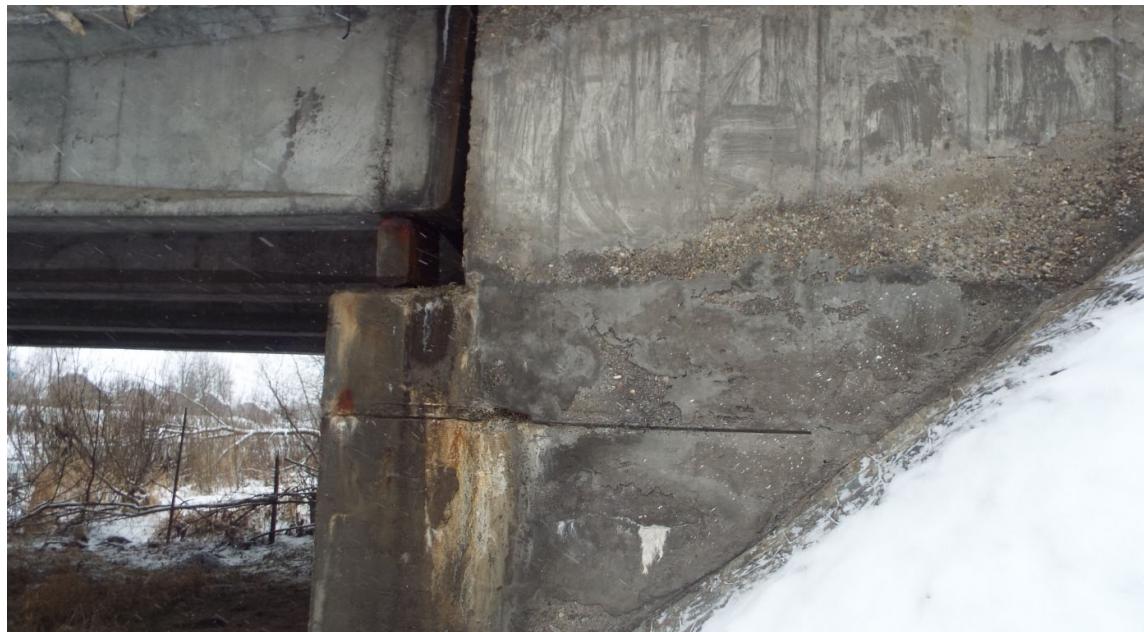
Foto 4. Vedere laterală culee - infiltratii puternice in bancheta si elevatie, pete de rugina, pete negre, suprafata neuniforma a betonului, pendul din beton armat acoperit cu oxizi de fier

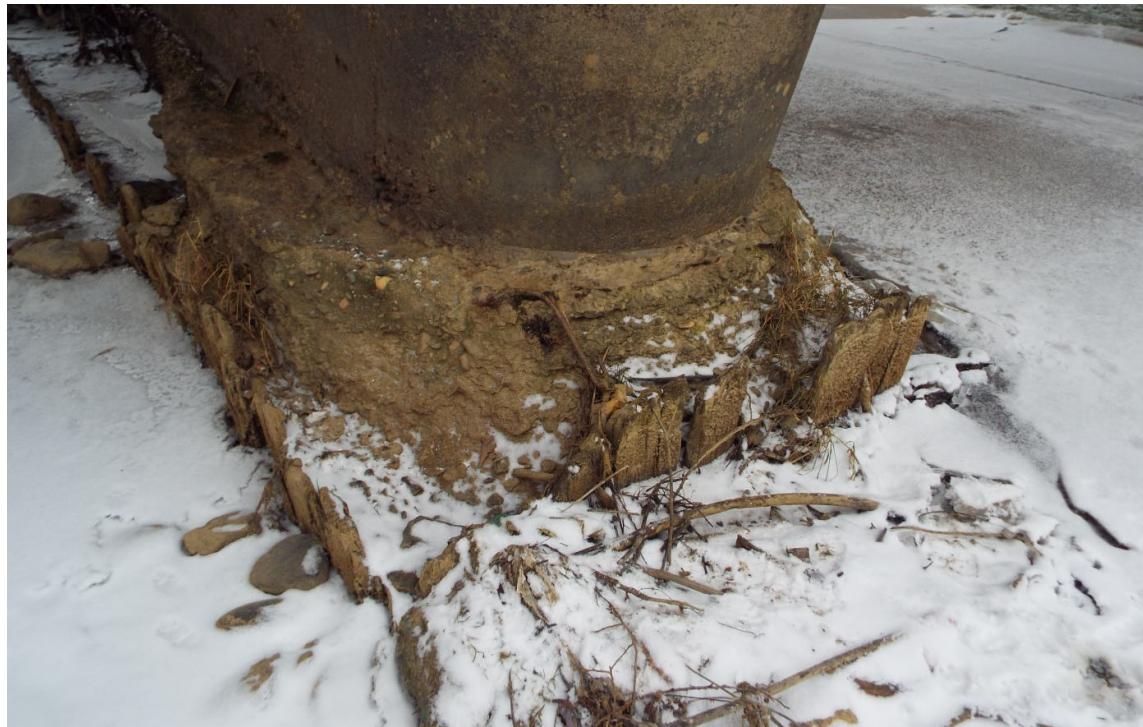
- Fundatiile pilelor au suferit afuieri importante;
- Betonul din fundatiile pilelor este un beton de slaba calitate si este foarte erodat;
- La rostul elevatie-fundatie betonul din elevatii este deteriorat pe anumite zone;
- Infiltratii puternice in banchetele de rezemare si in elevatiile pilelor datorate lipsei dispozitivelor de acoperire a rosturilor de dilatatie;
- Beton deteriorat in banchetele de rezemare, armatura ruginita la vedere, pete de rugina;
- Beton de slaba calitate in elevatiile pilelor, culoare neuniforma, pete;
- Placutele metalice ale pendulilor din beton sunt ruginite, suprafata pendulilor este acoperita cu oxizi de fier;

Foto 5. Vedere fundatie pila – beton de slaba calitate in fundatie puternic erodat

- o. Se vor consolida fundatiile pilelor;
- p. Se va consolida rostul elevatie – fundatie al pilelor;
- q. Se va demola partea superioara a zidurilor de garda si a zidurilor intoarse ale culeelor;

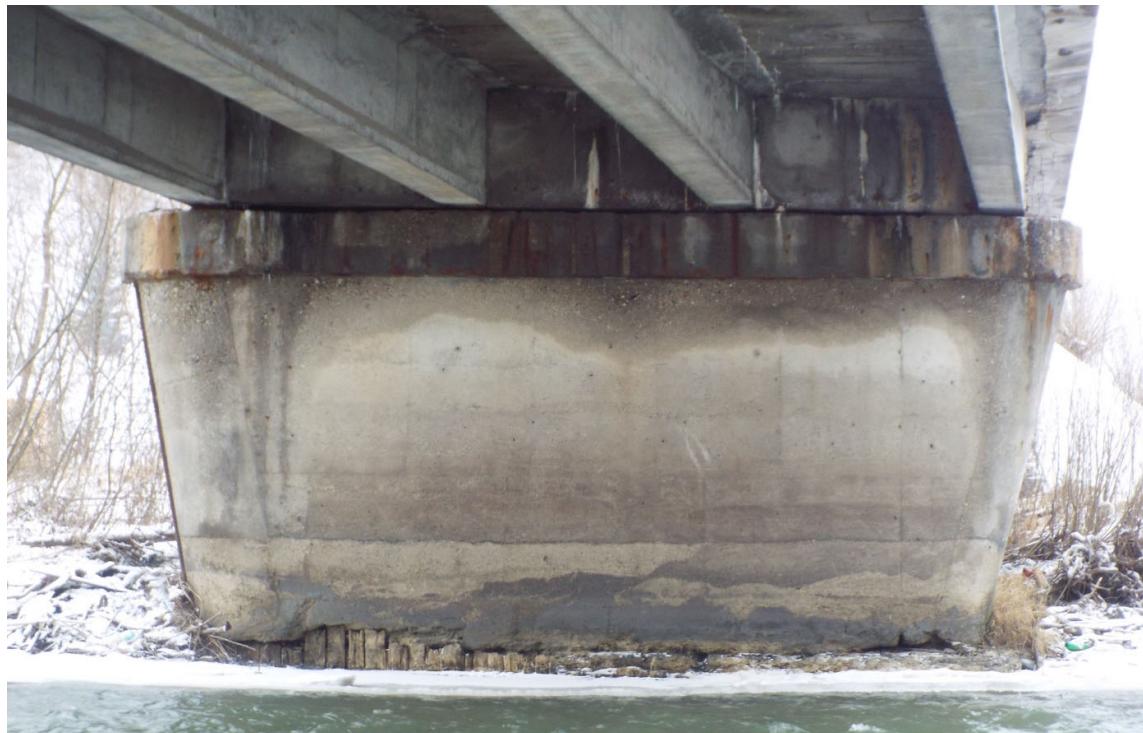
Foto 6. Vedere elevatie pila – rost elevatie-fundatie deteriorat, infiltratii in bancheta si elevatie, infiltratii in antretoazele de capat, pete de rugina

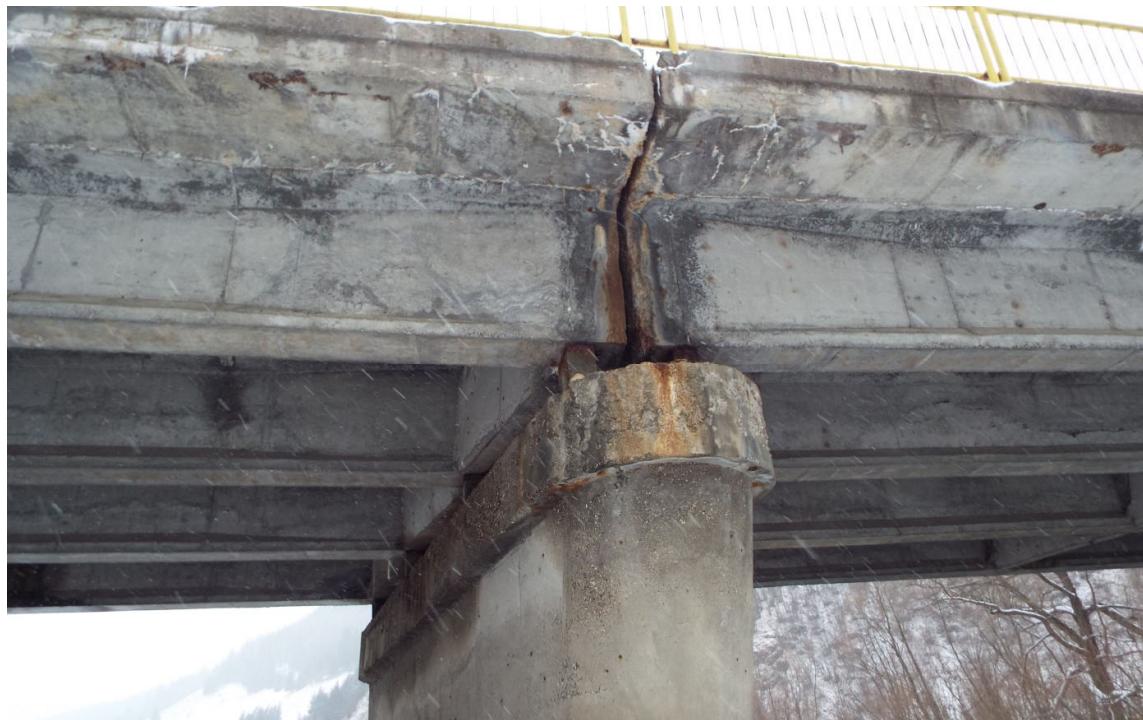
Foto 7. Vedere laterală pila / vedere intrados consola trotuar – infiltratii prin rostul de dilatatie / infiltratii la intradosul consolelor, carbonatari, beton degradat pe capetele grinzelor si in lisele de parapet

- I. Grinziile prefabricate, placile dintre grinzi si antretoazele se vor repara cu mortare speciale;
- m. Consolele de trotuar se vor repara la intrados cu mortare speciale;
- n. Se va realiza protectia anticoroziva a betoanelor din suprastructura in contact cu aerul;

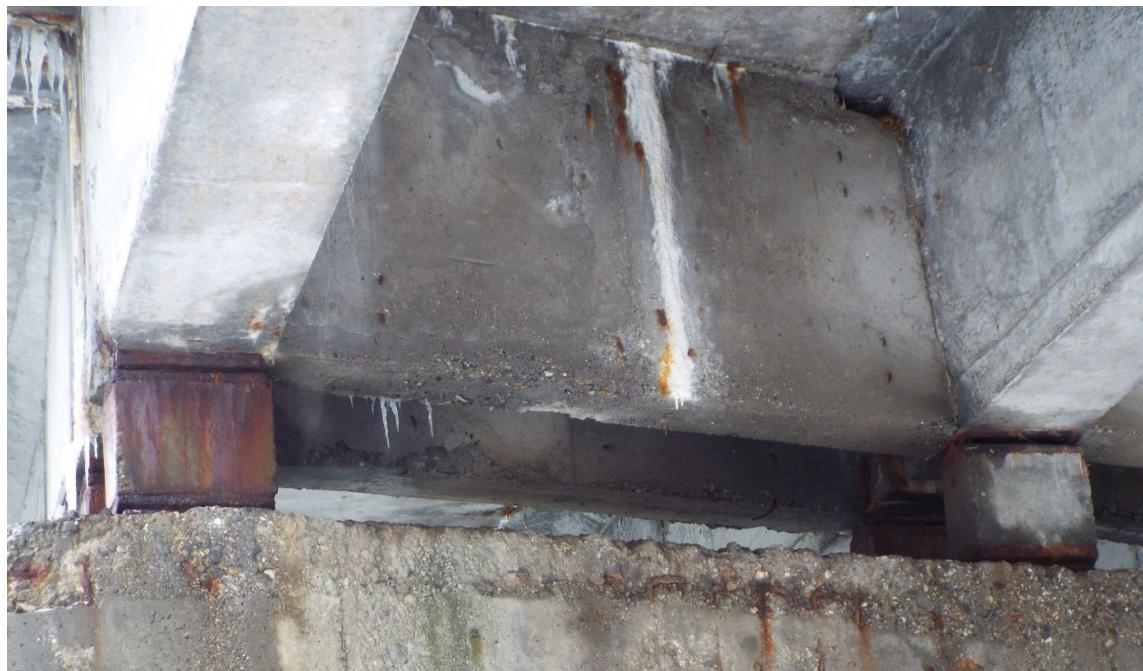
Foto 8. Vedere bancheta pila - beton deteriorat, material metalic aparate de reazem ruginit, penduli din beton armat acoperiti cu oxizi de fier, infiltratii in antretoaza

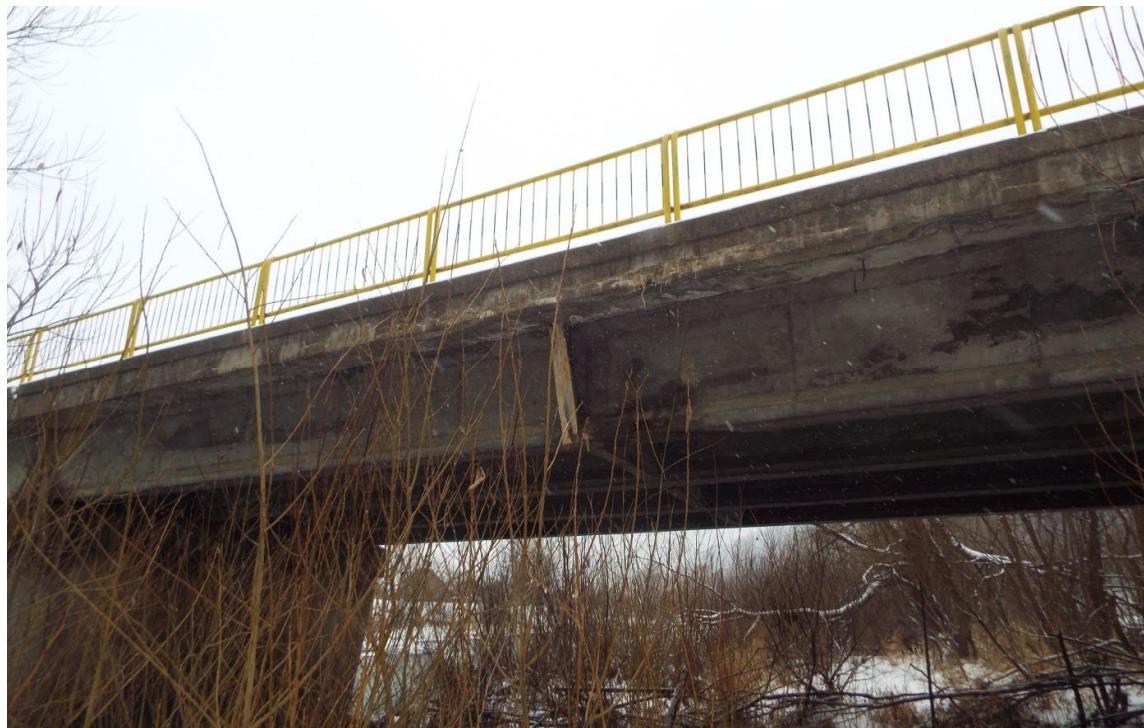
Foto 9. Vedere grinda marginală și consola trotuar – infiltratii în grinda și consola, beton deteriorat în lisa

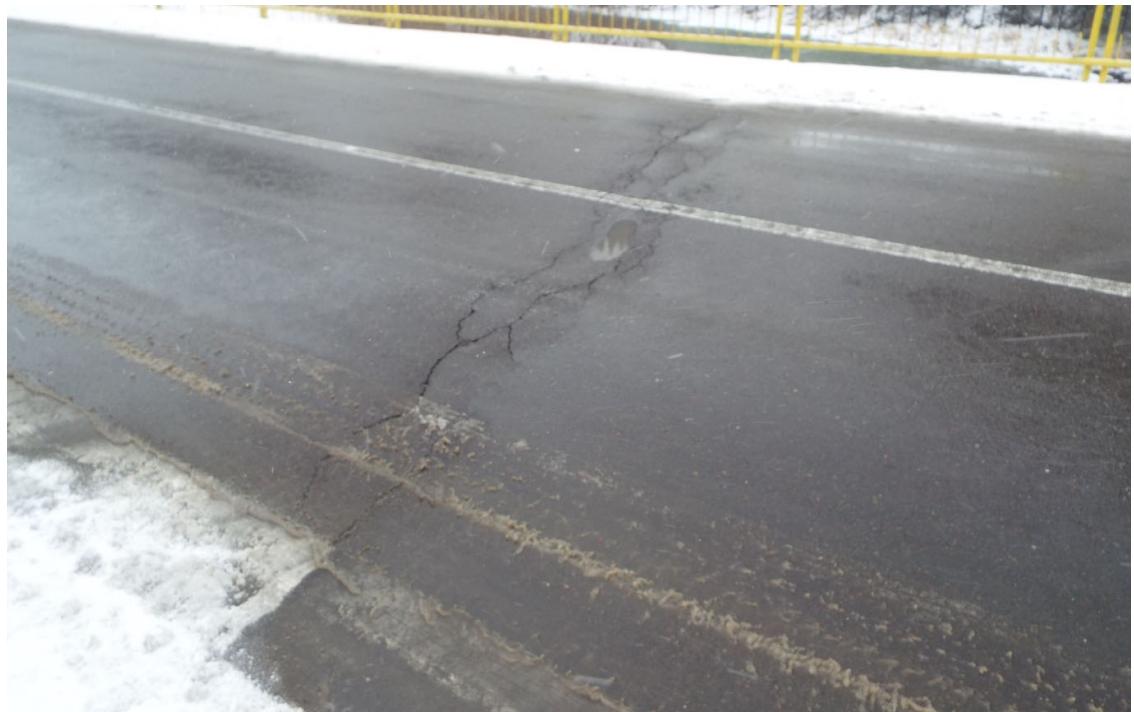
- Gurile de scurgere a apelor de pe pod nu sunt prevazute cu gratare si nici cu tevi prelungitoare;
- Dispozitivele de acoperire a rosturilor lipsesc, rosturile de dilatatie fiind acoperite cu asfalt;

Foto 10. Vedere rost de dilatatie – lipsa dispozitiv de acoperire a rostului, asfalt crapat în zona rostului

- k. Se vor monta dispozitive de acoperire a rosturilor de tip etans pe culei;

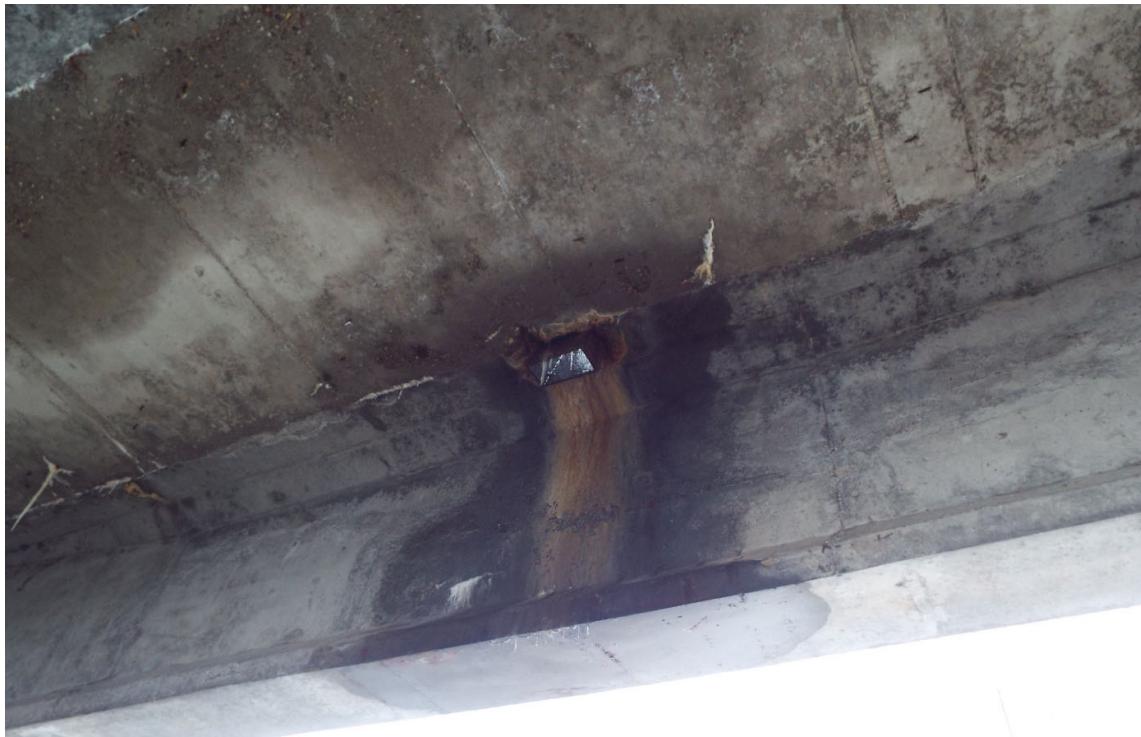
Foto 11. Vedere gura de scurgere – lipsa tub prelungitor, infiltratii in grinda marginala, pete de rugina

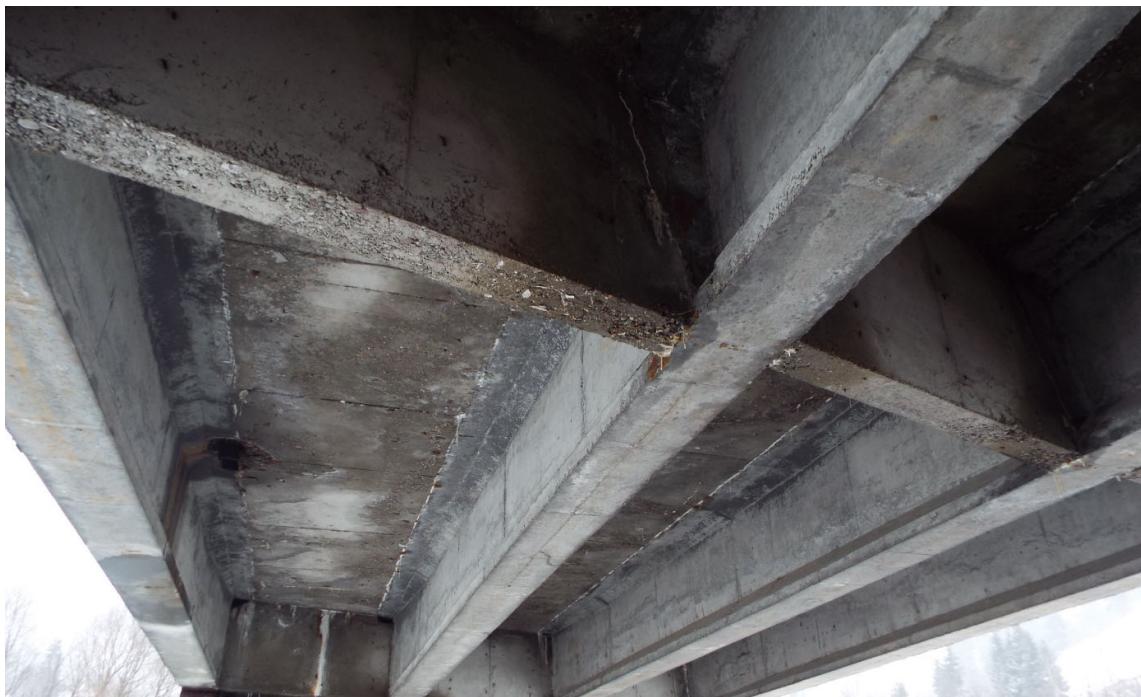
Foto 11. Vedere intrados suprastructura – infiltratii la intrados, infiltratii in antretoazele centrale, lipsa tub prelungitor gura de scurgere, beton de slaba calitate in antretoaze
