**BENEFICIAR: DIRECTIA REGIONALA DE
DRUMURI SI PODURI IASI**

**Obiectivul: EXPERTIZA TEHNICĂ
POD PE DN 29A KM 20+308
PESTE SCURGERE IN LOCALITATEA
ZVORISTEA,
JUDETUL SUCEAVA**

Elaborator: INTEGRATED ROAD SOLUTIONS S.R.L.

Mai 2023

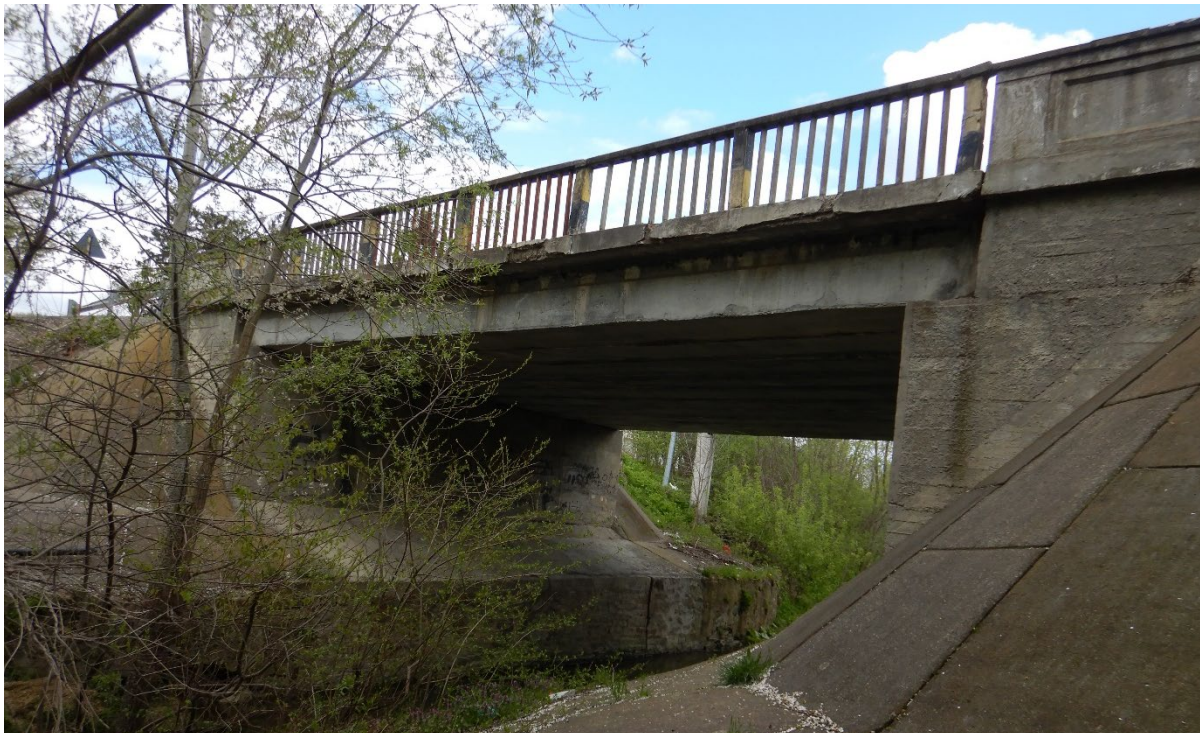
Foto 1. Vedere elevatie pod – infiltratii in grinda marginala, beton exfoliat in lisa parapet, parapet pietonal degradat

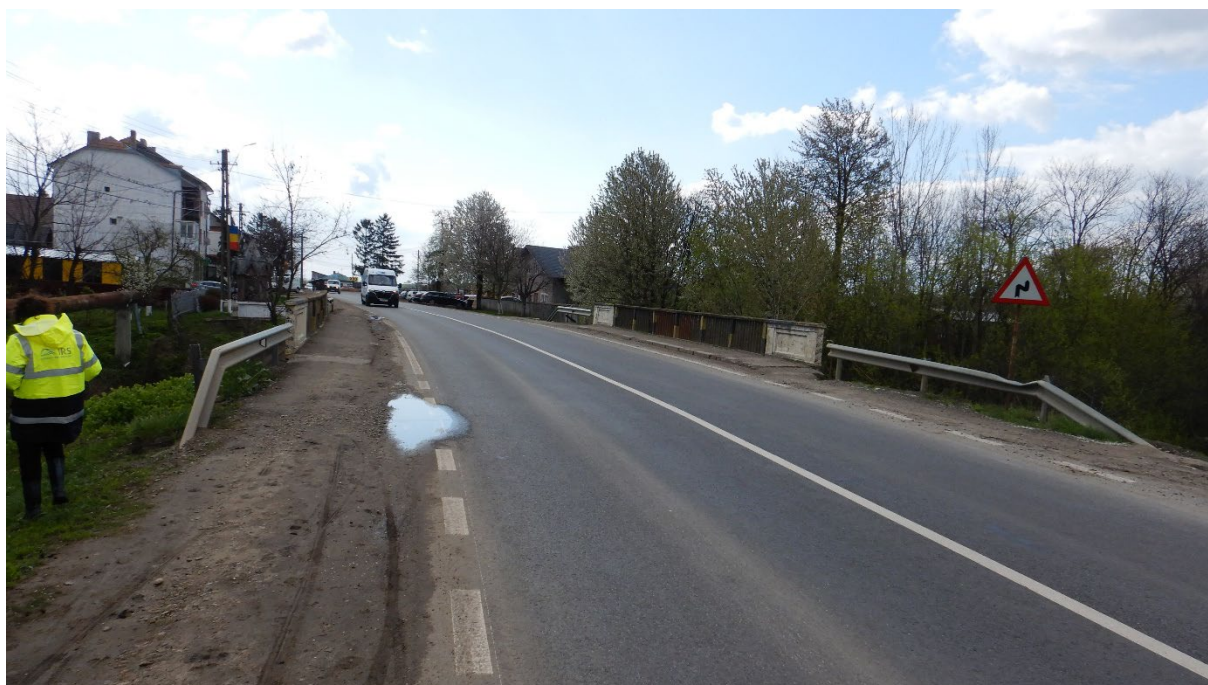
- Imbracamintea asfaltica pe partea carosabila este in stare buna;
- Imbracamintea asfaltica pe trotuare este degradata, denivelata;
- Depuneri de material solid la marginea partii carosabile;

Foto 2. Vedere transversala pod – imbracaminte asfaltica in stare buna, imbracaminte deteriorata pe trotuare, parapet pietonal degradat

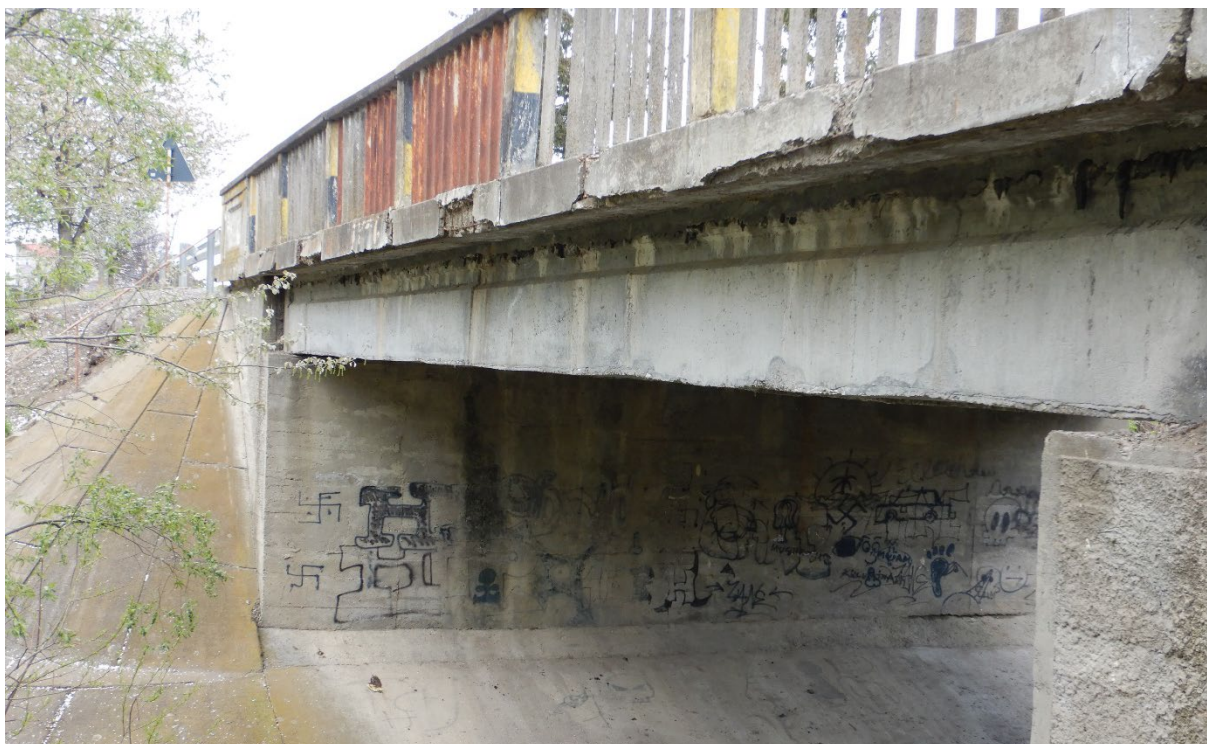
- Culeele prezinta urmatoarele defecte:
 - Infiltratii in elevatii, pete negre, pete de rugina, carbonatari;
 - Infiltratii in zidaria de piatra care protejeaza fundatiile;
 - Blocuri de piatra dislocate din zidarie;

Foto 3. Vedere culee / vedere grinda marginala si lisa – infiltratii in elevatie culee, pete de rugina, pete negre / infiltratii in grinda marginala prin consola de trotuar, beton exfoliat si armatura ruginita la vedere in lisa parapet, parapet pietonal deteriorat

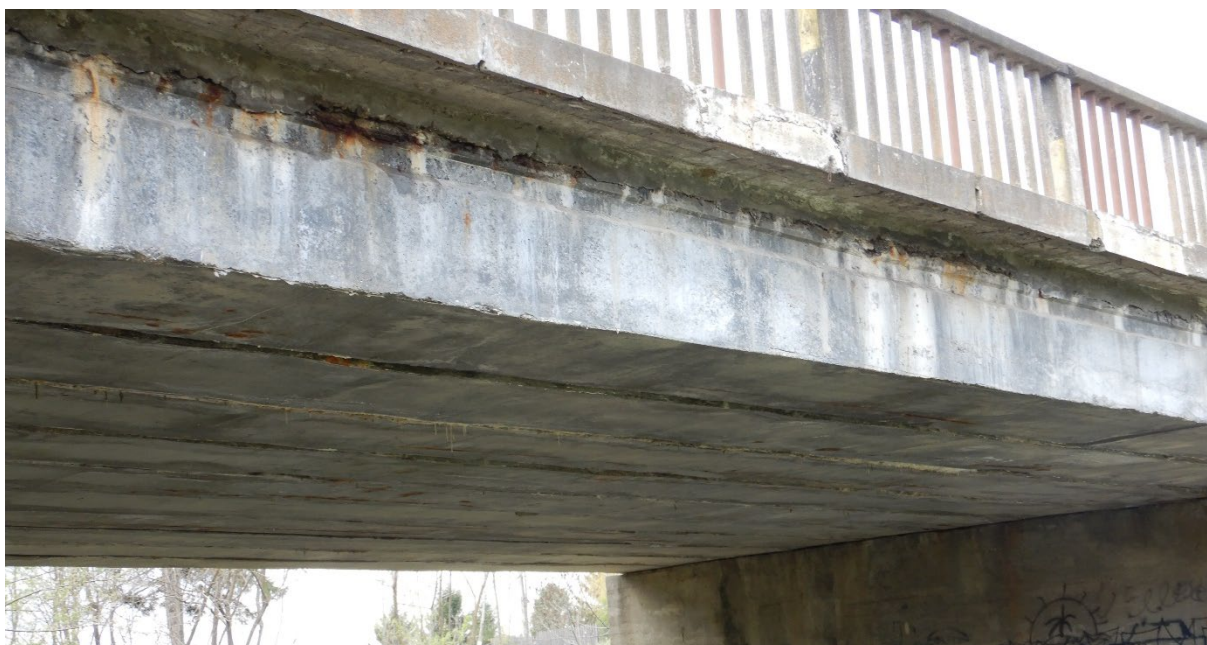
- Infiltratii puternice la intradosul grinzilor, armatura ruginita la vedere, carbonatari;
- Infiltratii puternice de apa la capetele grinzilor prin rostul de dilatare, pete umede;
- Rosturi intre grinzi tratate necorespunzator, stalactite;
- Beton exfoliat, armatura ruginita la vedere la intradosul consolei de trotuar si in lise;
- Parapet pietonal din beton degradat;
- Borduri din beton foarte degradate;

Foto 4. Vedere intrados suprastructura – infiltratii la intrados grinzi, pete de rugina, carbonatari, stalactite, rosturi intre grinzi tratate necorespunzator, infiltratii puternice in grinda marginala prin consola de trotuar

- a. Demolare parapet din beton si trotuare;
- b. Desfacere cale si demolare placa de beton daca aceasta exista;
- c. Indepartarea fasiilor cu goluri din amplasamentul podului;
- d. Se va inlocui suprastructura demolata cu o suprastructura noua realizata din grinzi prefabricate precomprimate montate pe aparate de reazem;
- e. Realizarea unei placi de suprabetonare cu grosimea minima de 15cm care sa asigure o parte carosabila de 7.80m, doua trotuare cu latimea utila de 1.50m si doua lise pentru fixarea parapetilor pietonali metalici;
- f. Amenajarea trotuarelor;
- g. Montare dispozitive de acoperire a rosturilor de dilatatie;
- h. Montarea parapetilor pietonali si directionali;

- i. Asternerea caili pe pod;
- j. Se va realiza protectia anticoroziva a betoanelor din suprastructura.

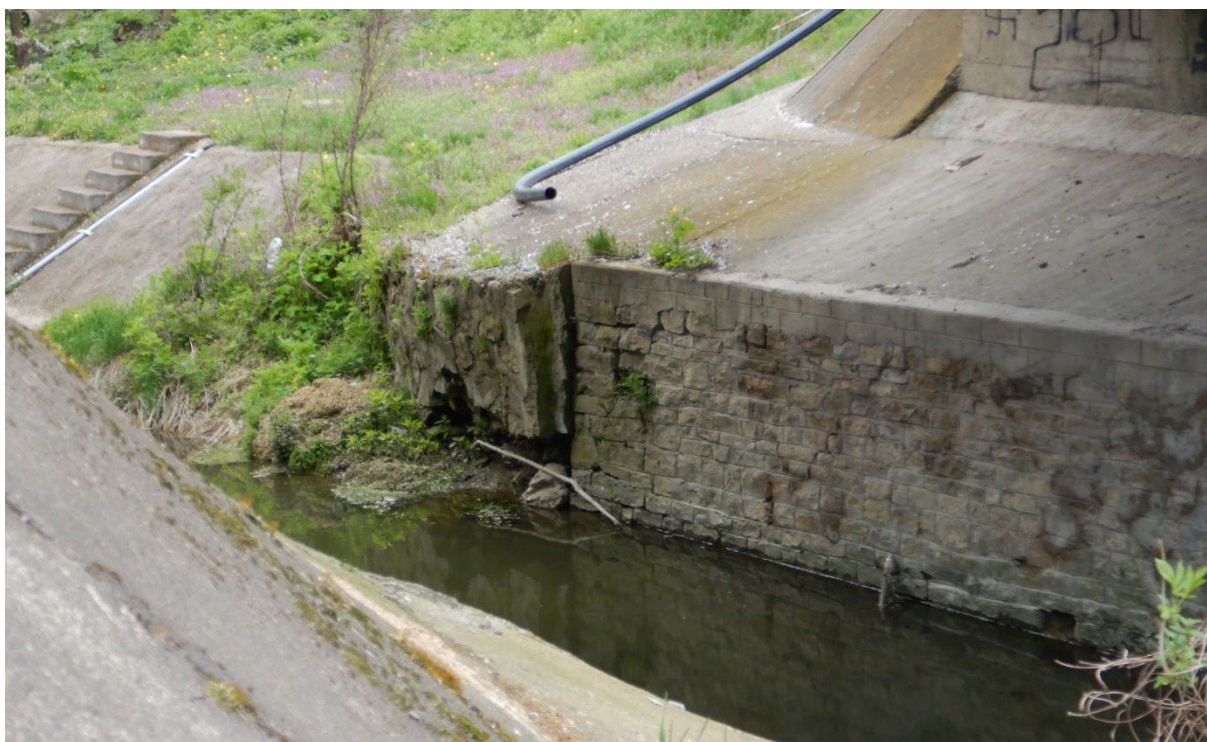
- Pereul de beton care protejeaza sferurile de con este in stare buna;
- Zidaria de piatra care protejeaza fundatiile sferurilor de con este deteriorata pe anumite suprafete;
- Blocuri de piatra dislocate si cazute din zidarie;
- Vegetatie si crengi prezente pe zidaria din piatra in zona sferurilor de con;

Foto 5. Vedere zid de protectie fundatii (1) - infiltratii in zid, blocuri de piatra dislocate, blocuri desprinse din zidarie, depuneri de aluviuni in albie

- k. Se va demola partea superioara a zidurilor de garda si a zidurilor intoarse ale culeelor;
- l. Se va reamenaja bancheta de rezervare a culeelor;
- m. Se vor face reparatii cu betoane speciale la elevatii si ziduri intorse;
- n. Se vor completa zidurile de garda si zidurile intoarse pana la nivelul impus de placa de supra-betonare;
- o. Se va desface umplutura din spatele culeelor si se vor monta placi de racordare noi sau se vor inlocui cele existente daca sunt degradate;
- p. Se vor repara zidurile din blocuri de piatra pe zonele degradate;
- q. Se vor curata scarile si casiurile si se vor repara daca se constata ca este necesar;
- r. Se va indeparta vegetatia si resturile vegetale de pe pereul sferturilor de con si de pe zidurile de piatra;
- s. Se va curata albia de vegetatie si material solid.

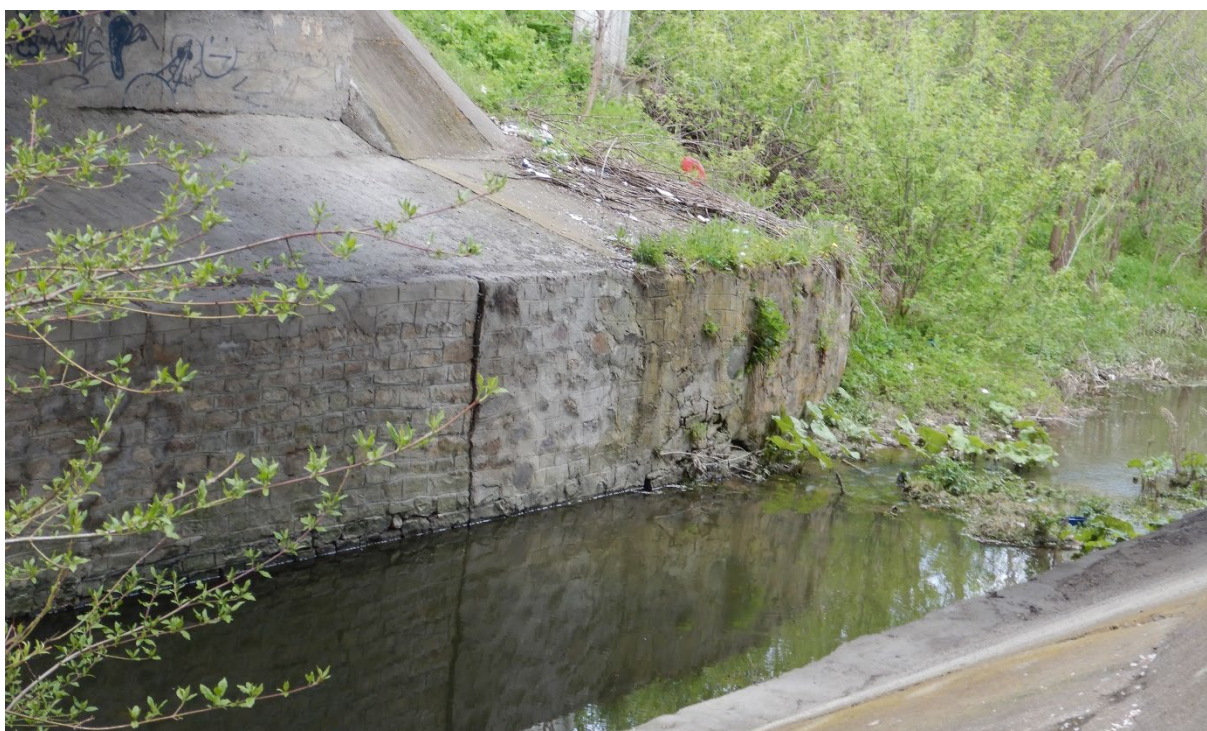
- Depuneri de aluviuni si vegetatie prezente in albie;

Foto 5. Vedere zid de protectie fundatii (2) - vegetatie si depuneri de resturi vegetale pe pereul sfertului de con, blocuri de piatra dislocate in zidul de protectie al fundatiei sfertului de con, depuneri de aluviuni in albie
