**“Reparatii curente
pod pe DN 28 km
112+337”**

**PROIECT
TEHNIC DE
EXECUTIE**

Nr.140/2023

SC Iany ProCons SRL

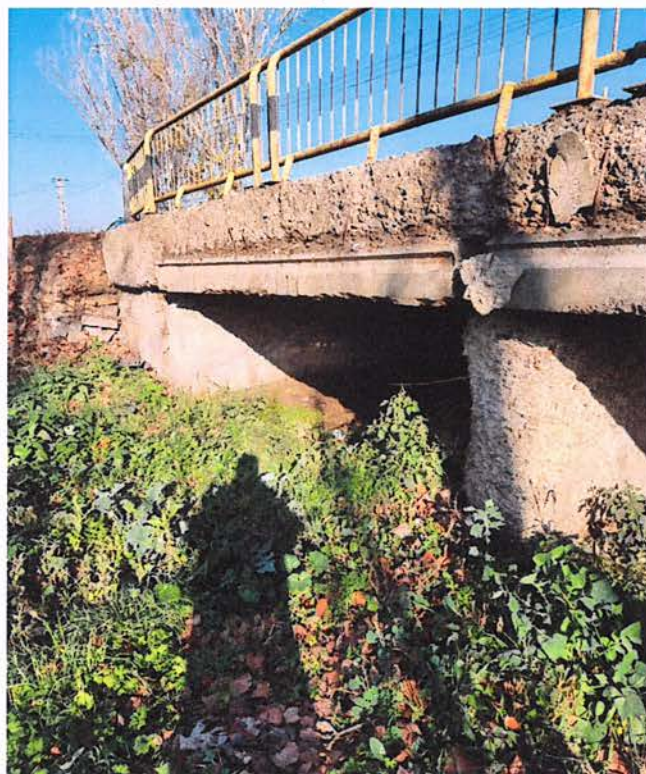
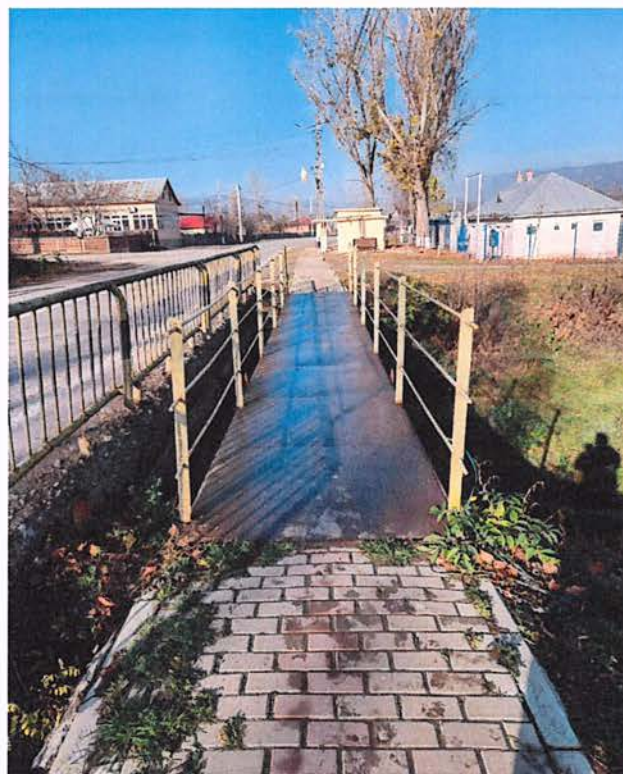
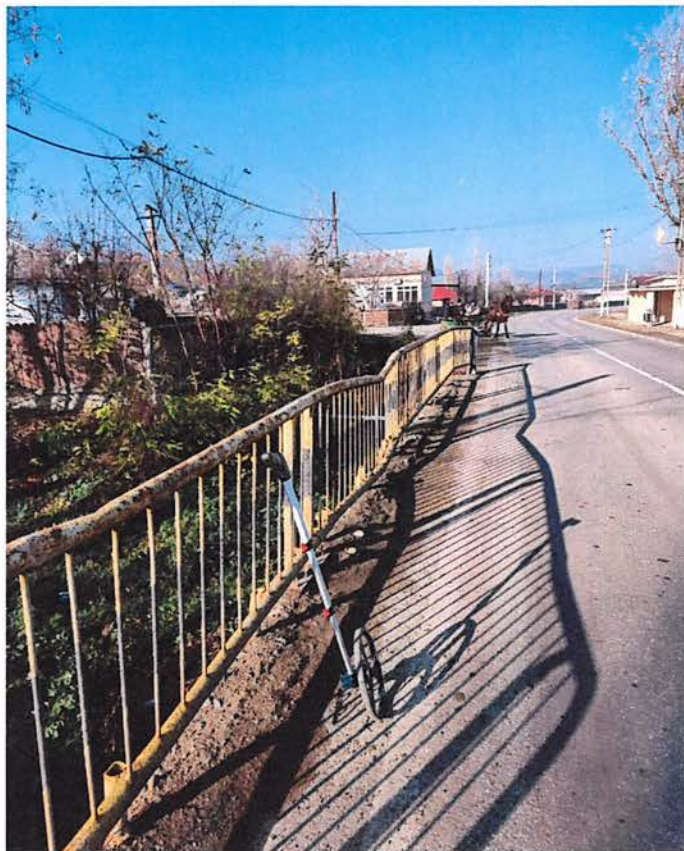
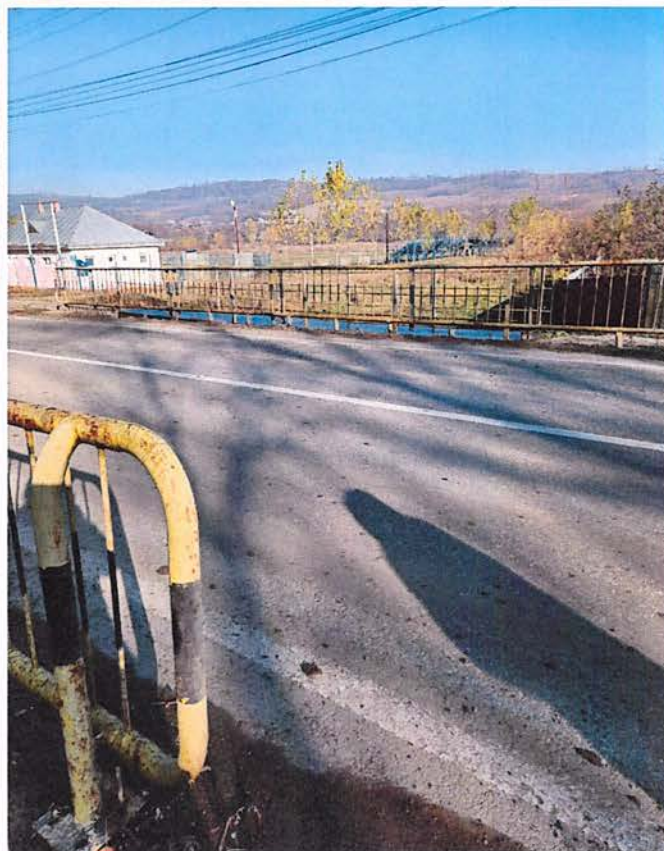
Prezentăm mai jos câteva fotografii reprezentative efectuate în timpul vizitei în teren, fotografii care prezintă starea fizică actuală:

Conform “Instrucțiunilor pentru stabilirea stării tehnice a unui pod” indicativ AND 522-2006 elaborate de Administrația Națională a Drumurilor, pentru un indice total de stare tehnica Ist= 21 puncte, podul se încadrează în clasa tehnica IV si prezintă o stare tehnica nesatisfăcătoare, cu elemente constructive care prezintă procese de degradare grave, pe suprafețe extinse.

➤ Se executa lucrări la nivelul fasiilor cu goluri, la extrados, pe zona decopertata: prin demolarea stratului de beton degradat, curățarea de rugina a barelor de

➤ Se vor executa lucrări de reparații curente la nivelul blocului de fundației a tuturor infrastructurilor: demolare a stratului de beton degradat, închiderea si injectarea fisurilor, refacerea secțiunii cu betoane speciale.

➤ Se vor executa lucrări de reparații curente la nivelul elevației infrastructurilor: demolare a stratului de beton degradat, curățarea de rugina a barelor de armatura corodate si pasivizarea lor, închiderea si injectarea fisurilor, refacerea secțiunii cu betoane speciale.

➤ Se vor executa lucrări de reparații curente la nivelul banchetei de rezemare a tuturor infrastructurilor: demolare a stratului de beton degradat, curățarea de rugina a barelor de armatura corodate si pasivizarea lor, închiderea si injectarea fisurilor, refacerea secțiunii cu betoane speciale.
