EXPERTIZĂ TEHNICĂ **REFACERE POD PE DN11 KM 93+704**

COD: 61/E.T./2017

Denumire lucrare: **REFACERE POD PE DN11 KM 93+704**

RAPORT DE EXPERTIZĂ TEHNICĂ

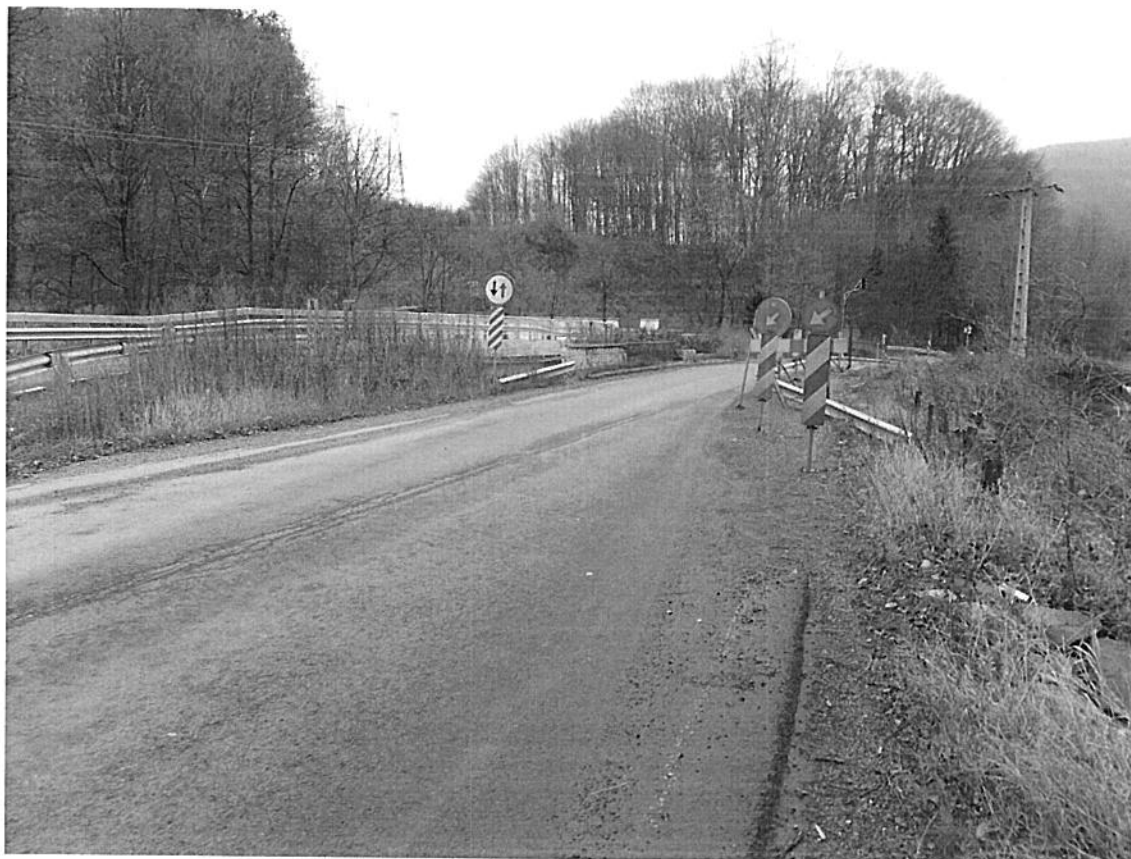
Fotografia 1 – Rampa Brașov

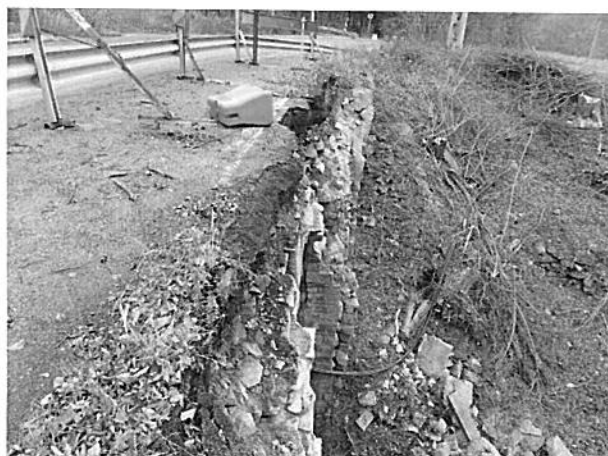
1. timpanul dinspre aval s-a prăbușit
2. traficul se desfășoară doar pe banda stangă (amonte)
3. umplutura dintre timpane a inceput sa cedeze spre partea dreaptă

Fotografia 2 – Timpan aval cazut

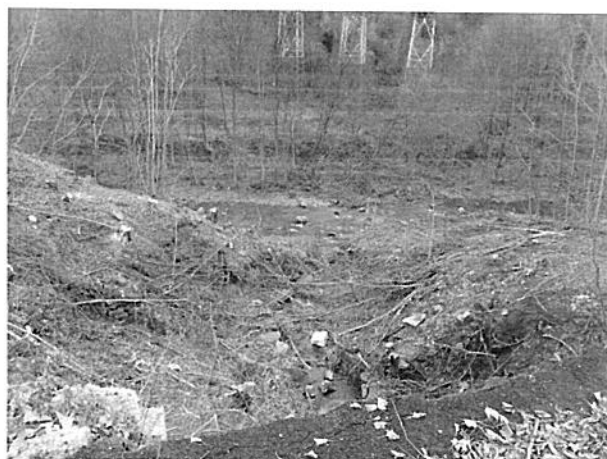
Fotografia 3 – Albie aval

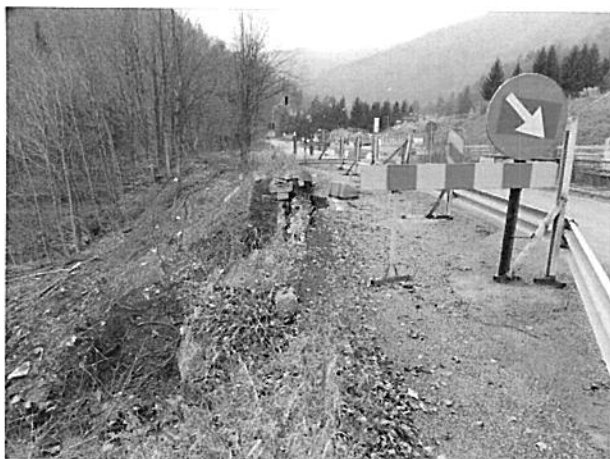
Fotografia 4 – rampa Bacău3

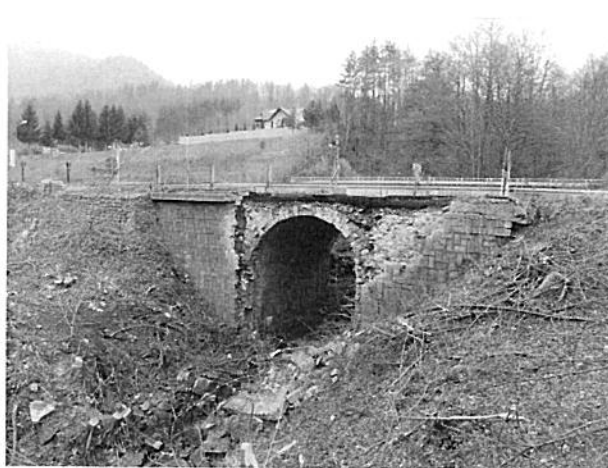
Fotografia 5 – Vedere dinspre aval

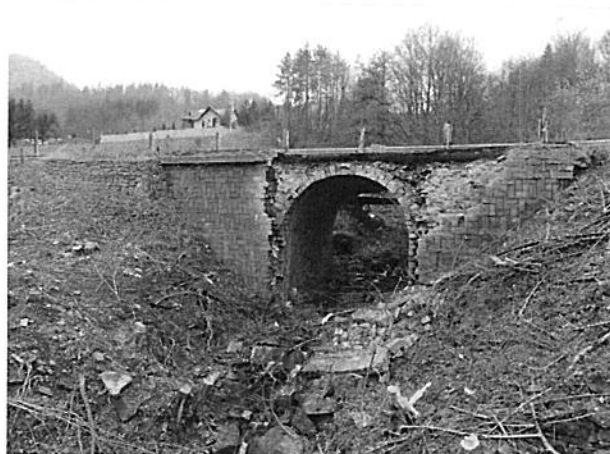
Fotografia 6 – Timpanaval cazut

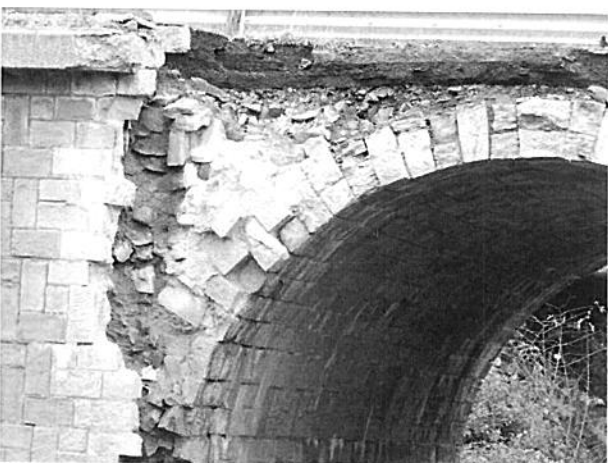
Fotografia 7 – Zidărie degradată

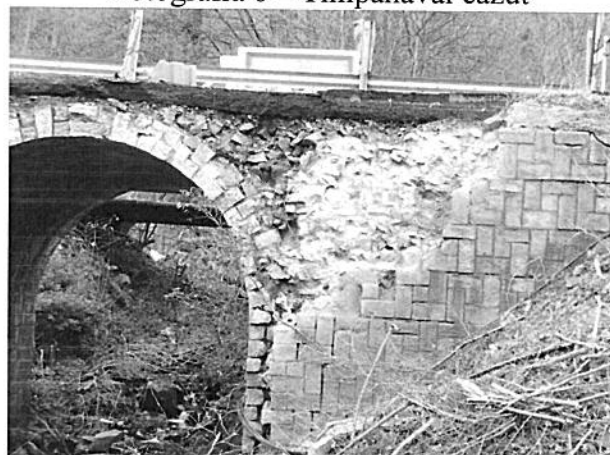
Fotografia 8 – Zidărie degradată

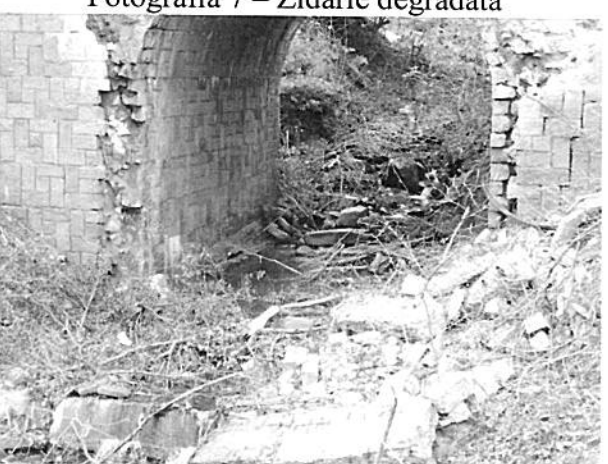
Paraul Gherghina curge doar pe 25% din deschiderea podului (spre culeea Braşov jumătate fiind colmatată cu bolovanis şi blocuri de roca, fie transportate de parau, fie rupte din fostele sferturi de con din amonte. În zona aval a culeii Braşov se observă o spalăre / dezvelire a infrastructurii.

Fotografia 9 – Albie sub pod

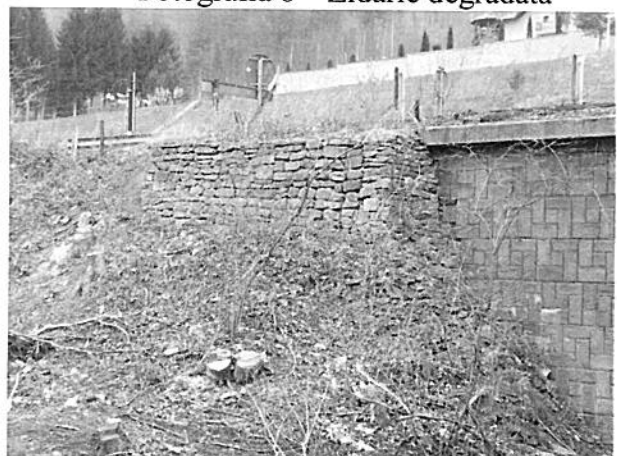
1. culeea Targu Secuiesc este afuiata in aval de pod.
2. pe anumite zone ale culeilor boltii există zone cu moloane ușor dislocate.
3. pe rampa Brașov, de pe partea dreaptă există un zid din piatra care are coronamentul degradat

Fotografia 10 – Zid de sprijin din piatră

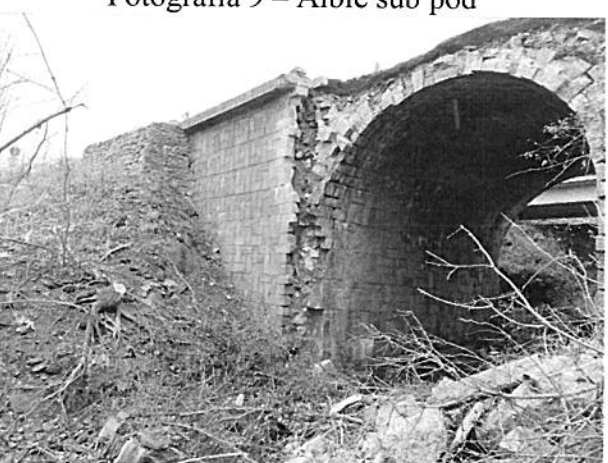
Fotografia 11 – Zid intors aval.

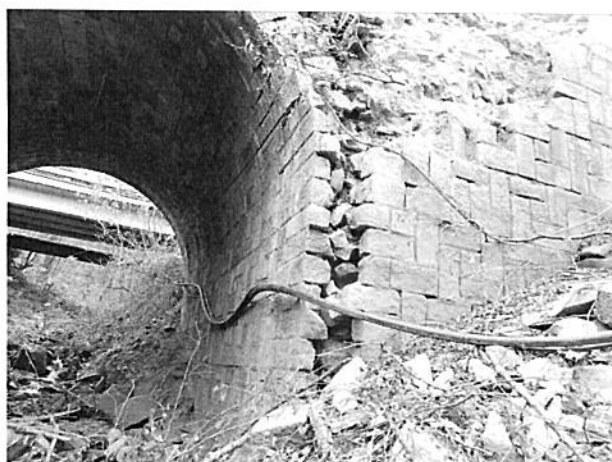
Fotografia 12 –culee mal stâng.

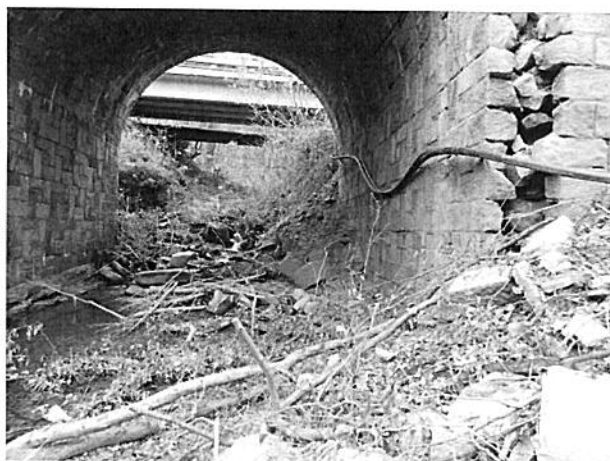
Fotografia 13 – Albie

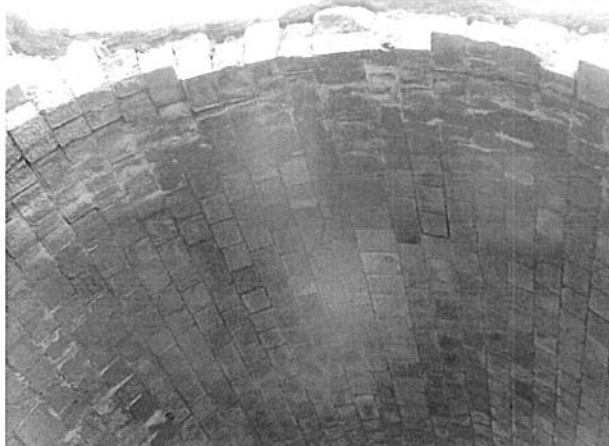
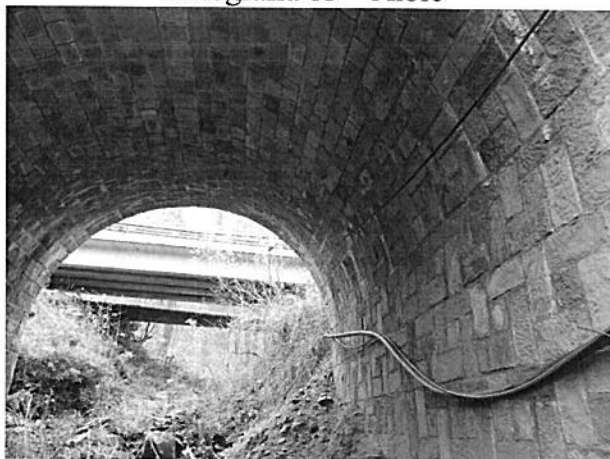
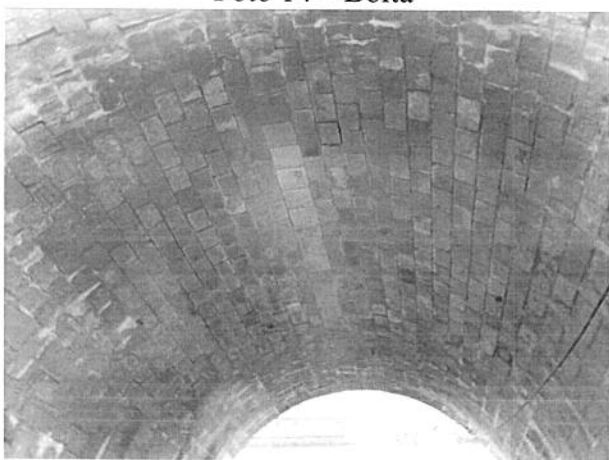
1. bolta prezintă fisuri , crapături la intrados , infiltrații puternice și carbonatari mai ales în zona cheii dinspre culei și pe suprafața exterioară a timanelor.

Foto 14 – Boltă

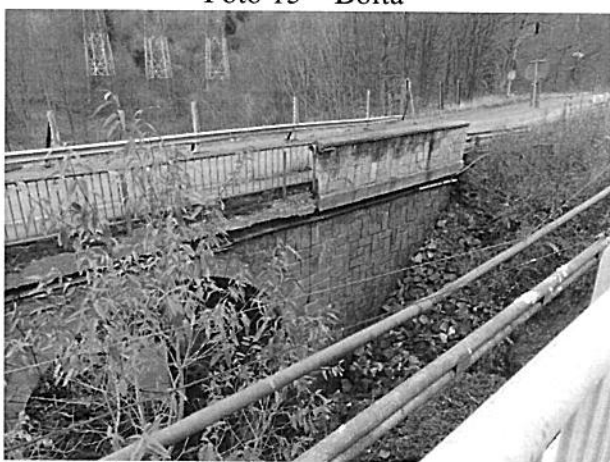
Foto 17 – Vedere dispre amonte

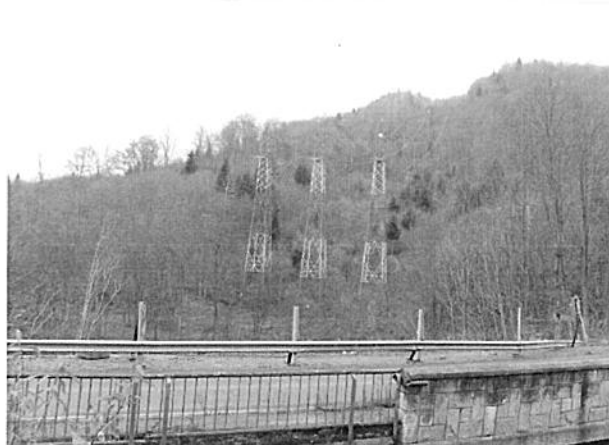
Foto 18 – Rețele electrice

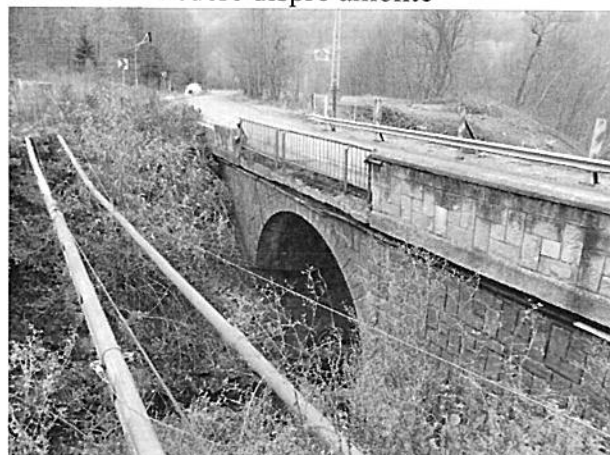
Foto 19 – Rețele amonte
