Podul Crasna:

Trecerea de la istorie la modernitate

2.3. Starea tehnică a podului Crasna la nivelul anului 2005

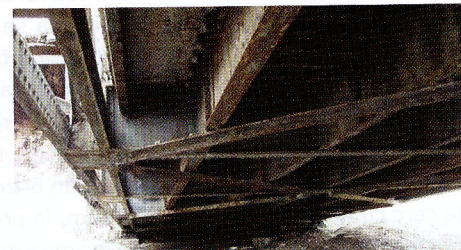
Fig.2. Dispunerea lonjeronilor și a antretoazelor

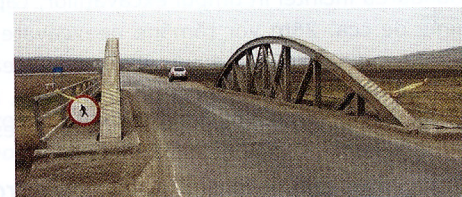
Podul a fost destinat circulației vehiculelor și a pietonilor (fig. 3). Fiind luate în considerare necesitățile vremii, lățimea părții carosabile este redusă, de doar 5,70 m. De asemenea, la extremitățile părții carosabile se află și două trotuare cu lățimea de 1,80 m fiecare. Pentru siguranța pietonilor, trotuarele sunt echipate cu parapete metalice pietonale. Calea de pod este din beton asfaltic.

Fig.3. Vedere asupra condițiilor de trafic

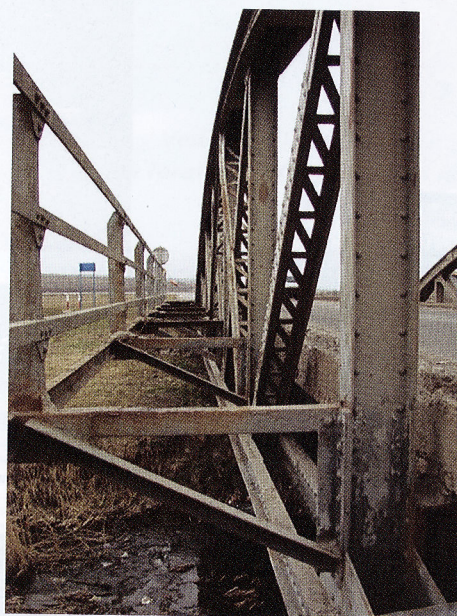
C2 – Elemente de rezistență care susțin calea podului – antretoazele și lonjeronii sunt ruginite, cu zone în care secțiunea elementelor este redusă cu cca 30%, placa carosabilă este degradată, cu armături ruginite la vedere și cu betonul de acoperire exfoliat, iar consolele din beton armat ale trotuarelor sunt total distruse (fig. 5).

Fig.5. Trotuarele podului sunt puternic degradate

Analizând starea podului, vârsta acestuia și incapacitatea sa de a prelua în continuare traficul în condiții de siguranță și confort, expertiza a recomandat construcția unui pod nou pentru a înlocui actuala structură.
