Milișăuți, jud. Suceava:

Podurile în lupta neîncetată cu inundațiile

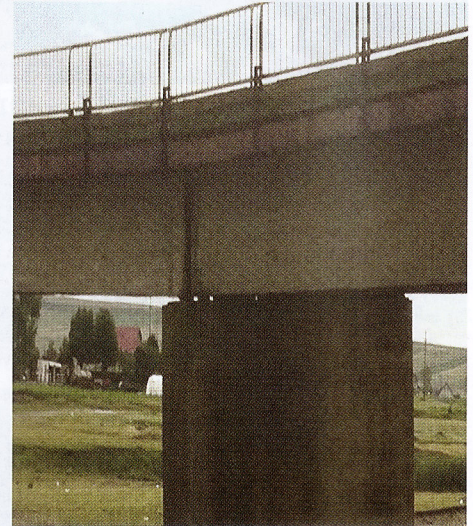
Timp de 56 de ani de serviciu, podul a suferit o serie de procese majore de degradare, cel mai grav însă s-a produs în acest an, care a constat în afuierea fundației pilei P6, ce a condus la tasarea și rotirea spre amonte a elevației pilei, urmată de deschiderea dispozitivului de acoperire a rostului și degradarea căii pe pod. Pentru că tablierul

de pe ultima deschidere spre Rădăuți reazemă pe pila P6 pe penduli din beton armat, tasarea pilei a condus la inclinarea pendulilor și împingerea tablierului în zidul de gardă al culeei, închizând complet rostul de dilatație și blocând dispozitivul de acoperire de pe culeea Rădăuți. Deoarece afuierea fundației pilei P6 s-a produs spre amonte, deplasarea spre culee a produs în tablierul de pe ultima deschidere și un proces de torsiune în planul său, fapt care a condus la ruperea în plan vertical a antretoazelor în deschiderea centrală a lor, între grinzile centrale, pe deschiderile adiacente pilei.

stabilirea stării tehnice a unui pod”, indicativ AND 522-2006, elaborate de Administrația Națională a Drumurilor, pentru un indice total de stare tehnică $I_{st} = 17$ puncte, podul se încadrează în clasa tehnică V și prezintă o stare tehnică critică, care nu asigură condiții minime de siguranță pentru circulația rutieră și pietonală pe pod. Având în vedere gravitatea proceselor de degradare, care afectează alcătuirea constructivă și funcționalitatea podului, și care au fost depunctate cu valori maxime, de 10 puncte, se impune înlocuirea sau consolidarea structurii de rezistență afectată de degradare. De asemenea, având în vedere starea tehnică critică a podului, s-a luat măsura închiderii circulației rutiere și pietonale pe pod și aplicarea unui program de urmărire specială a comportării podului.

1. Construcția unui drum tehnologic în aval de podul existent pentru realizarea accesului utilajelor, echipamentelor și a muncitorilor pe ambele maluri ale râului Suceava;
2. Demolarea tablierelor existente pe deschiderile D6 și D7;
3. Demolarea și reconstrucția pilei P6;
4. Montarea a două tabliere noi pe deschiderile D6 și D7, construite pe grinzi prefabricate din beton precomprimat;
5. Refacerea căii pe deschiderile D6 și D7. Este posibilă refacerea căii pe deschiderile D6 și D7 cu o parte carosabilă de 7,80 m și două trotuare de 1,50 m lățime. Partea carosabilă se va reduce la lățimea de 6,30 m până când pe întregul pod se va reface calea la dimensiunile prevăzute de normele actuale;
6. Construcția unui prag de fund la 25 m în aval de podul existent;
7. Consolidarea albiei și a malurilor râului Suceava.
