DIRECTIA REGIONALA DRUMURI SI PODURI IASI

COMUNICAT DE PRESĂ 19 decembrie 2017

Lucrări pentru îmbunătățirea siguranței rutiere pe drumurile naționale

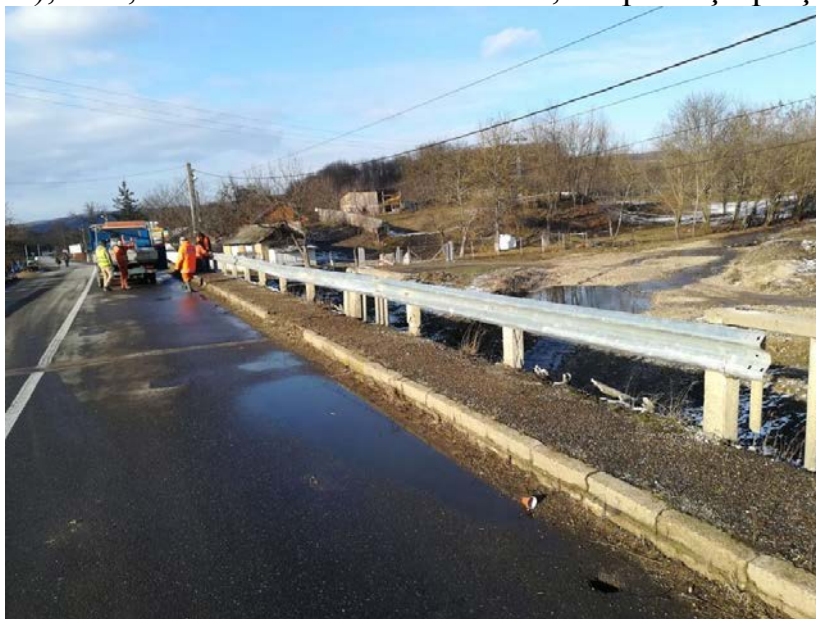
În acest sens, lucrătorii SDN Focșani au intervenit la începutul acestei săptămâni pe DN2L, în județul Vrancea, prin lucrări de reparații la „mâna curentă” din beton (balustrada) podului din localitatea Varnița (comuna Răcoasa), care, din cauza uzurii accentuate, s-a prăbușit parțial în albia râului.

Foto DRDP Iași: reparații balustradă pod Varnița, pe DN2L

Este vorba despre un obiectiv intrat de curând în patrimoniul DRDP Iași, aflat pe un fost drum județean pe care nu se intervenise cu lucrări de întreținere o perioadă îndelungată. **„Lucrătorii noștri au procedat la montarea de parapet metalic, contribuind în acest mod la siguranța șoferilor și a celor care tranzitează acest pod”**, a precizat Marian Paraschiv, șeful SDN Focșani.

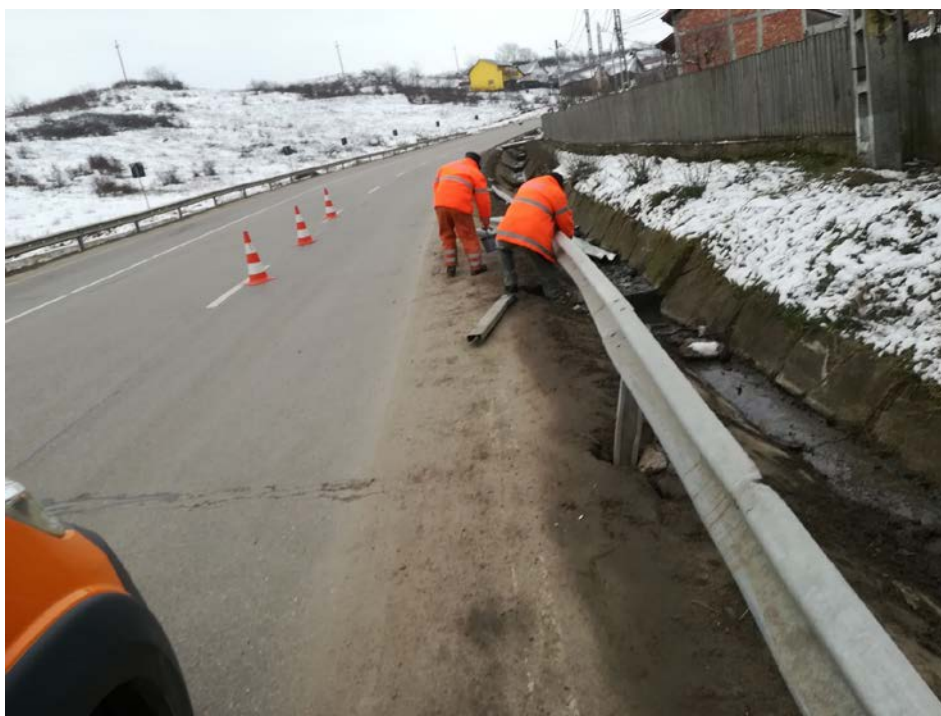
Foto DRDP Iași: refacere parapet DN28, panta Tomești

Lucrări asemănătoare au fost efectuate și pe raza SDN Iași. Astfel, pe DN28, km 83, în panta Tomești, s-a procedat la refacerea parapetului.
