REFERAT DE VERIFICARE nr. 5087/30.06.2022

OBIECTUL VERIFICARII: STUDIU GEOTEHNIC: 53/2022

1.1. DENUMIREA LUCRĂRII: "Pod DN 29A km 22+859"

STUDIU GEOTEHNIC

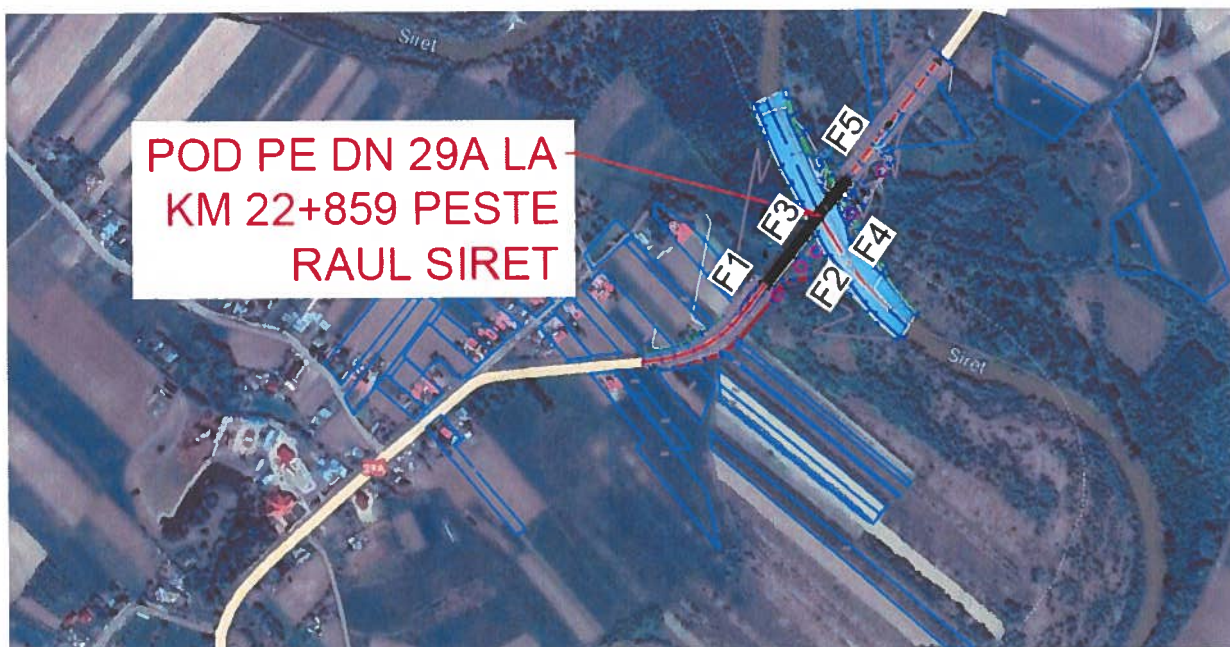
Figura 8: Localizarea amplasamentului și planul de situație

Analiza preliminară a presupus identificarea și studiul în teren a succesiunii geologice din arealul amplasamentului urmată de localizarea punctelor de foraj. Amplasamentul cercetat este situat în apropiere de comuna Zvoriștea, județul Suceava. (Fig 8, Anexe).

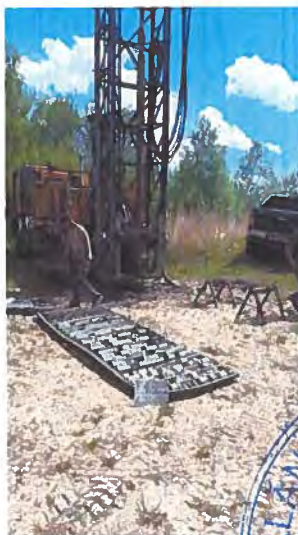
Figura 9.a: Utilaj de foraj

Lucrările de foraj au fost executate cu o instalație de foraj Beretta T44, foraj mecanizat rotativ în uscat netubat, diametru foraj 200mm-150mm. Penetrările dinamice s-au efectuat cu utilajul Hydra Geo Easy.

La cererea proiectantului, lucrările de cercetare geotehnică ale terenurilor din amplasament au constat în executarea a 5 foraje geotehnice (F1 – F5) până la adâncimea maximă de 25.00 m. Lucrările de foraj au fost executate cu o instalație de foraj mecanizat rotativ în uscat netubat, cu utilajul din Fig. 9.

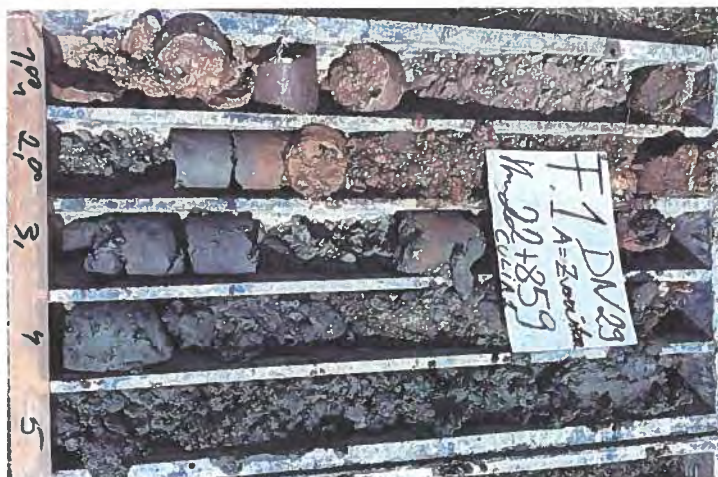
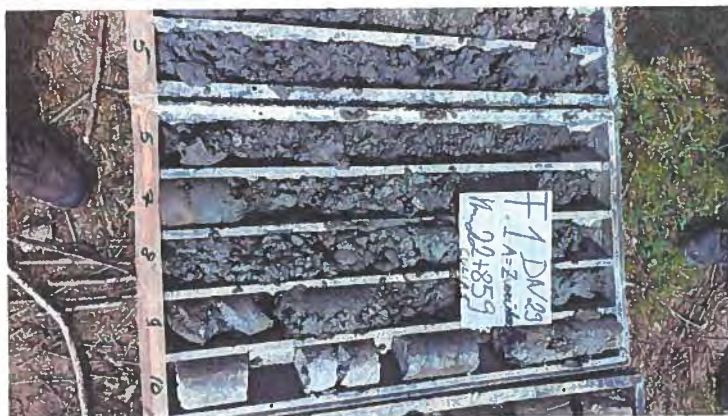
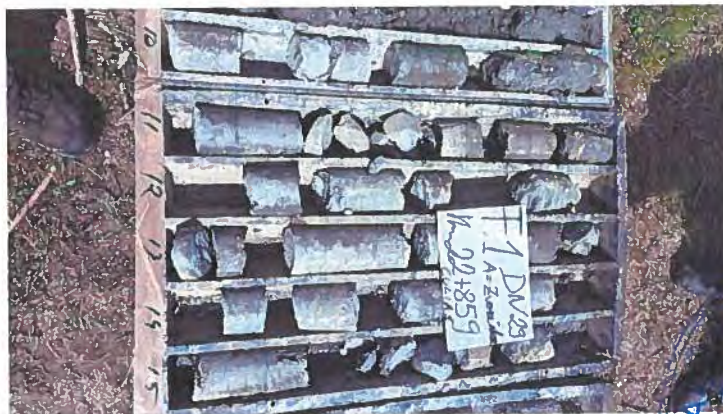
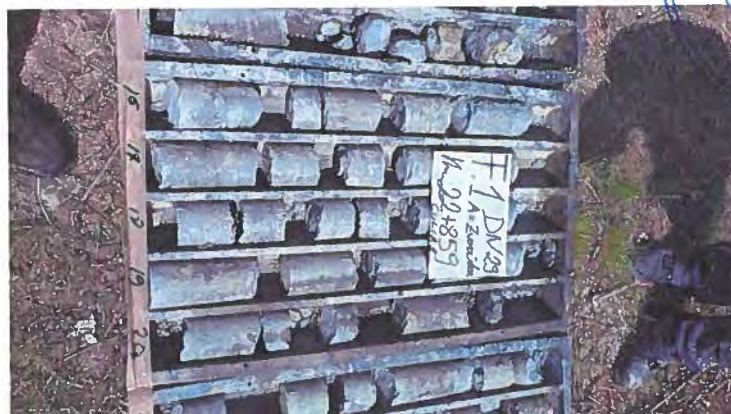
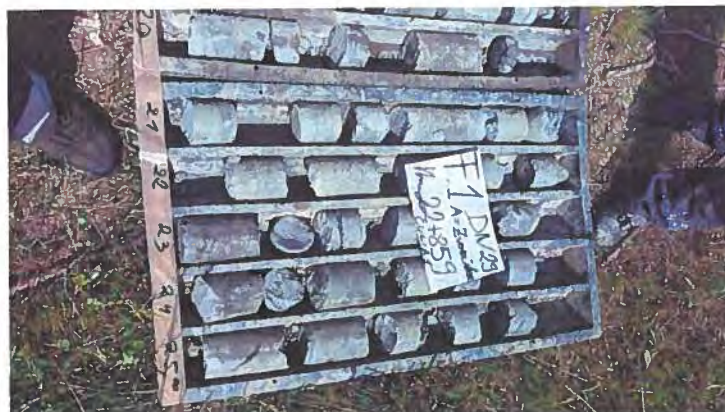
Figura 10.a: Stratificația întâlnită în forajul F1

Figura 10.b: Stratificația întâlnită în forajul F1

Figura 10.c: Stratificația întâlnită în forajul F1

Figura 10.d: Stratificația întâlnită în forajul F1

Figura 10.e: Stratificația întâlnită în forajul F1

- ❖ 0.00 (față de cota terenului natural) - 0.10 m → Sol vegetal (1)
- ❖ 0.10 - 1.70 m → Nisip fin, cafeniu, afânat (2)
- ❖ 1.70 - 2.50 m → Argilă prăfoasă nisipoasă, cenușie, moale (3) **F1P1**
- ❖ 2.50 - 4.20 m → Nisip argilos cenușiu, afânat (4) **F1P2**
- ❖ 4.20 - 8.50 m → Pietriș cenușiu, mediu îndesat (5) **F1P3, F1P4**
- ❖ 8.50 - 25.00 m → Marnă cenușie, tare (5) **F1P5, F1P6, F1P7, F1P8, F1P9**

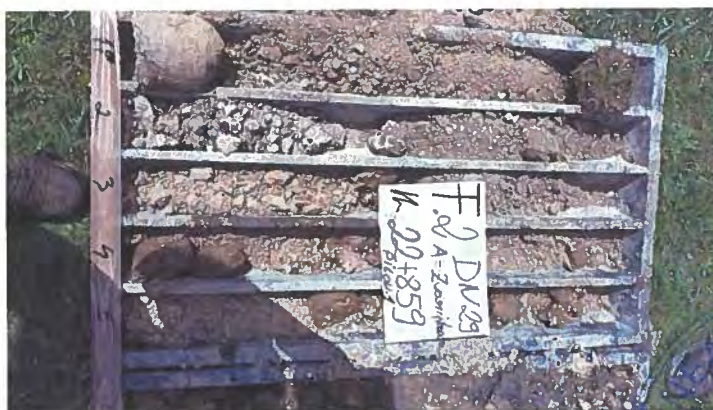
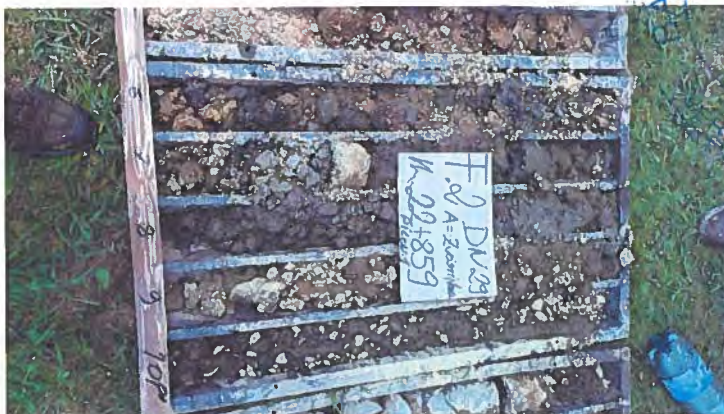
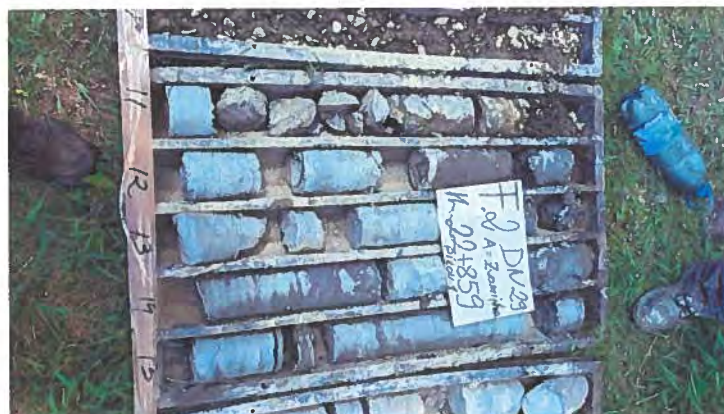
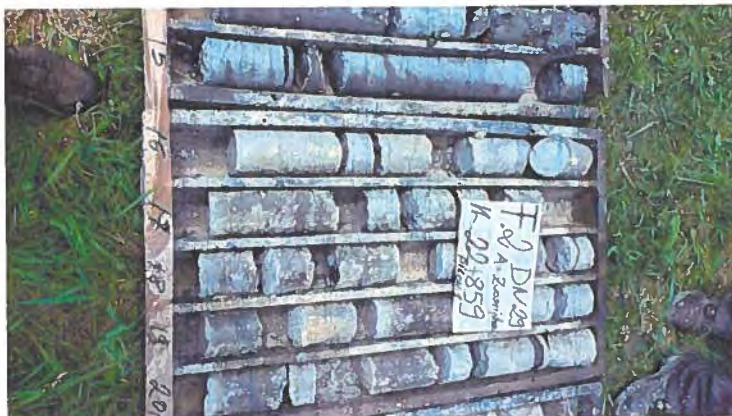
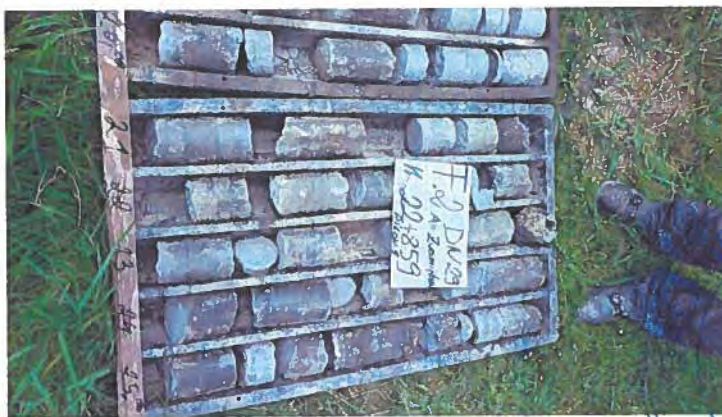
Figura 11.a: Stratificația întâlnită în forajul F2

Figura 11.b: Stratificația întâlnită în forajul F2

Figura 11.c: Stratificația întâlnită în forajul F2

Figura 11.d: Stratificația întâlnită în forajul F2

Figura 11.e: Stratificația întâlnită în forajul F2

- ❖ 0.00 (față de cota terenului natural) - 0.10 m → Sol vegetal (1)
- ❖ 0.10 - 3.00 m → Pietriș cu nisip, afânat (2) F2P1
- ❖ 3.00 - 5.50 m → Nisip argilos, afânat (3) F2P2
- ❖ 5.50 - 6.60 m → Nisip cenușiu, mediu îndesat (4) F2P3
- ❖ 6.60 - 10.40 m → Pietriș cu nisip cenușiu, mediu îndesat (5) F2P4, F2P5
- ❖ 10.40 - 16.00 m → Argilă marnoasă (Marnă), cenușie, vâtoasă (6) F2P6, F2P7
- ❖ 16.00 - 25.00 m → Marnă nisipoasă, cenușie, tare (7) F2P8, F2P9

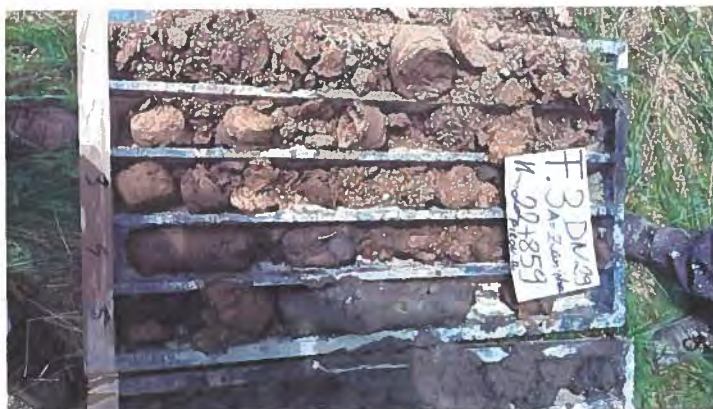
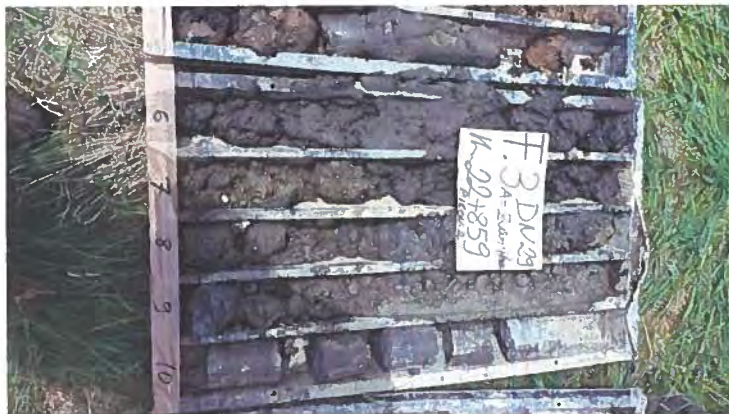
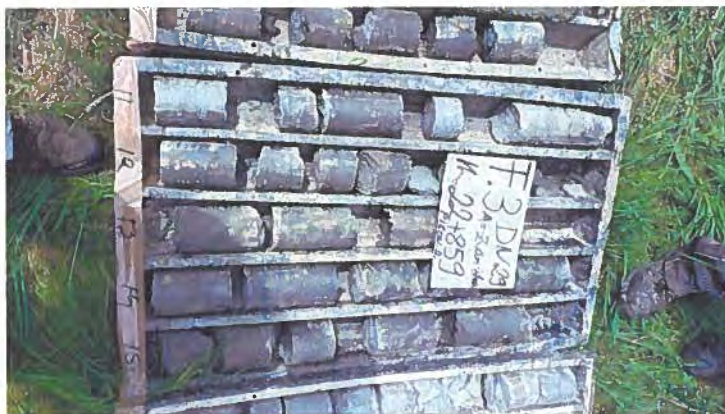
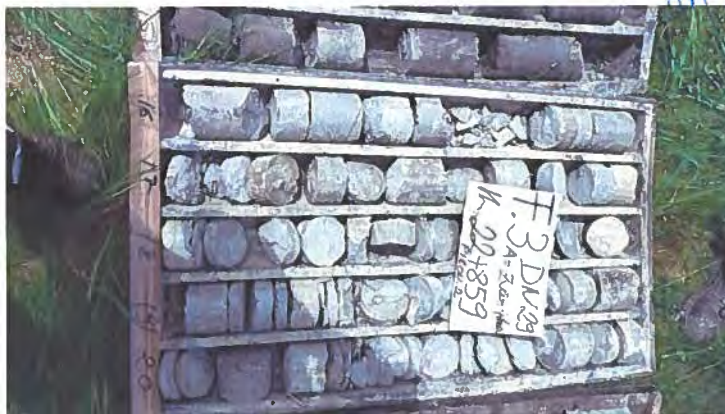
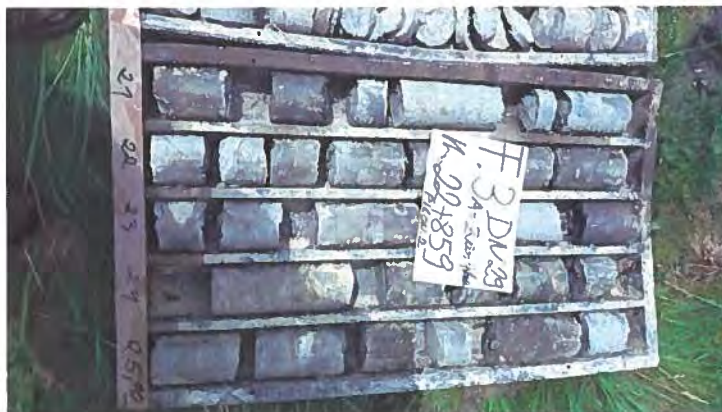
Figura 12.a: Stratificația întâlnită în forajul F3

Figura 12.b: Stratificația întâlnită în forajul F3

Figura 12.c: Stratificația întâlnită în forajul F3

Figura 12.d: Stratificația întâlnită în forajul F3

Figura 12.e: Stratificația întâlnită în forajul F3

- ❖ 0.00 (față de cota terenului natural) - 5.00 m → Argilă prăfoasă nisipoasă, cafenie, moale, mîloasă de la 4.00 m (1) **F3P1, F3P2**
- ❖ 5.00 - 6.70 m → Nisip argilos, mîlos, cu rar pietriș, slab cimentat (2) **F3P3**
- ❖ 6.70 - 8.90 m → Nisip cu pietriș, cenușiu-verzui, mediu îndesat (3) **F3P4**
- ❖ 8.90 - 16.00 m → Argila marnoasă, cenușie, tare (4) **F3P5, F3P6**
- ❖ 16.00 - 25.00 m → Marnă nisipoasă, cenușie, tare (7) **F3P7, F3P8**

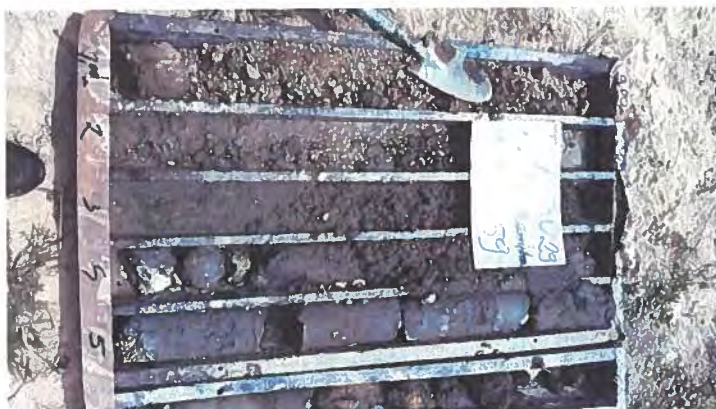
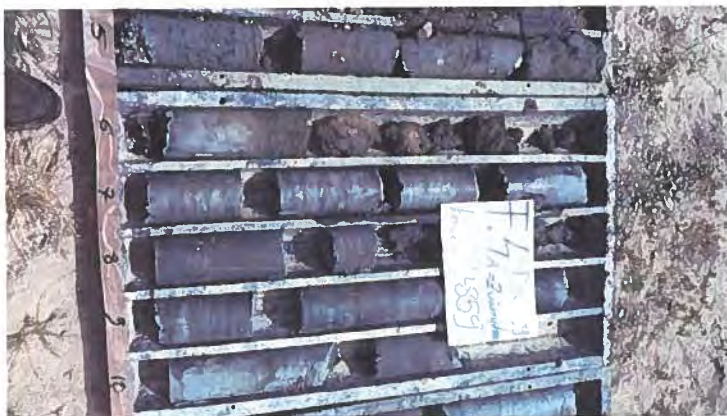
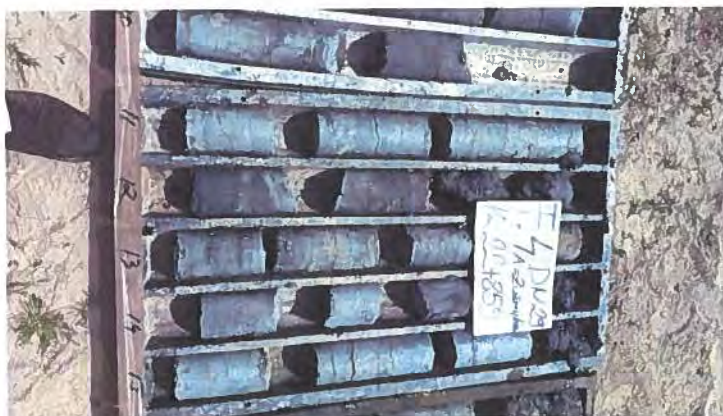
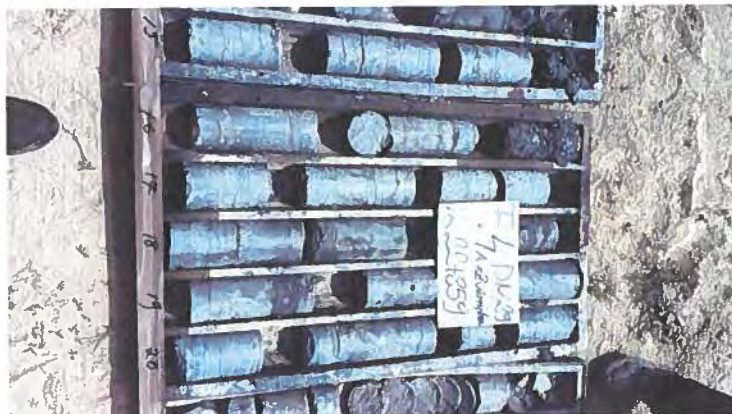
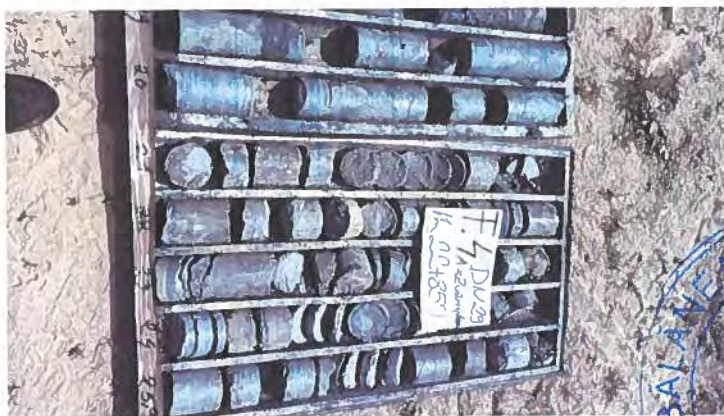
Figura 13.a: Stratificația întâlnită în forajul F4

Figura 13.b: Stratificația întâlnită în forajul F4

Figura 13.c: Stratificația întâlnită în forajul F4

Figura 13.d: Stratificația întâlnită în forajul F4

Figura 13.e: Stratificația întâlnită în forajul F4

- ❖ 0.00 (față de cota terenului natural) - 3.50 m → Pietriș cu nisip cenușiu, mediu îndesat (1) F4P1
- ❖ 3.50 - 14.00 m → Argila marnoasă, cenușie, tare (4) F4P2, F4P3, F4P4
- ❖ 14.00 - 25.00 m → Marnă cenușie, tare (7) F4P5, F4P6, F4P7, F4P8

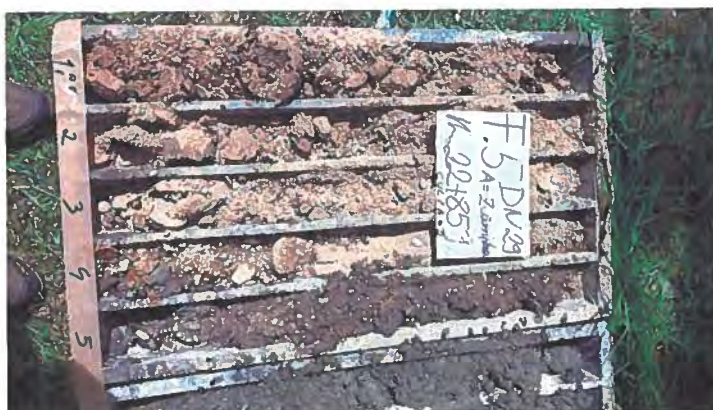
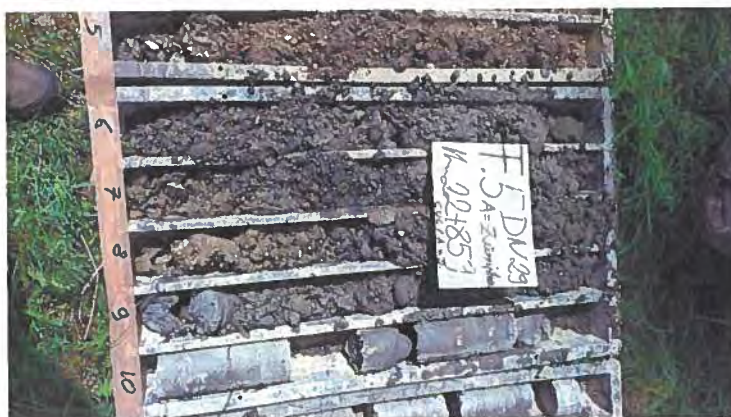
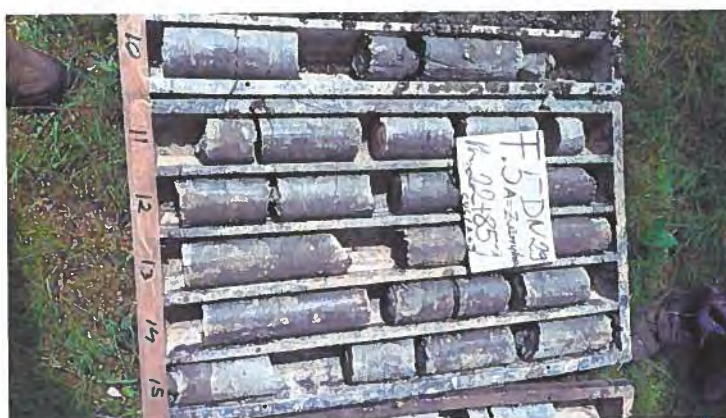
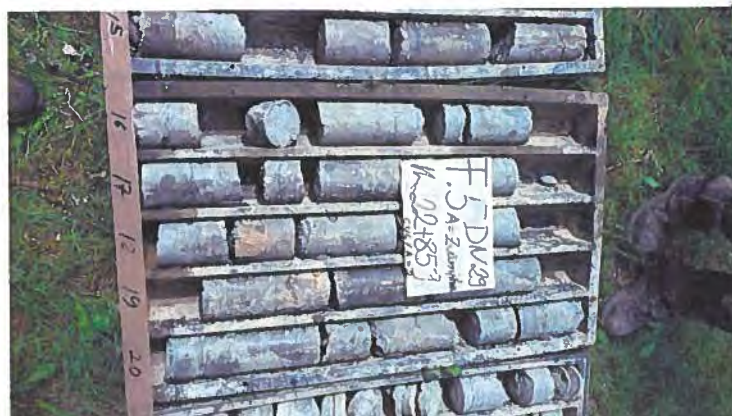
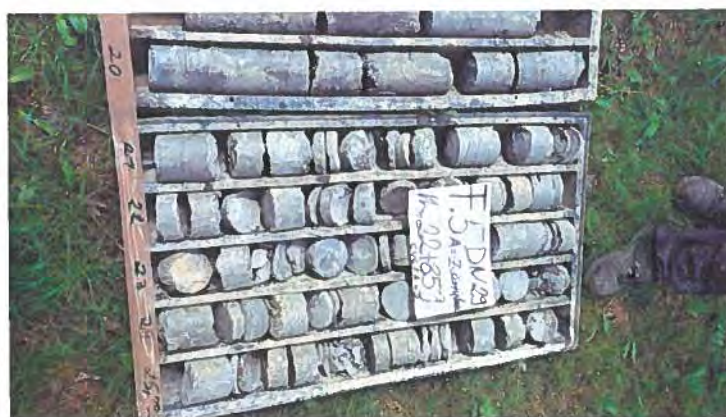
Figura 14.a: Stratificația întâlnită în forajul F5

Figura 14.b: Stratificația întâlnită în forajul F5

Figura 14.c: Stratificația întâlnită în forajul F5

Figura 14.d: Stratificația întâlnită în forajul F5

Figura 14.e: Stratificația întâlnită în forajul F5

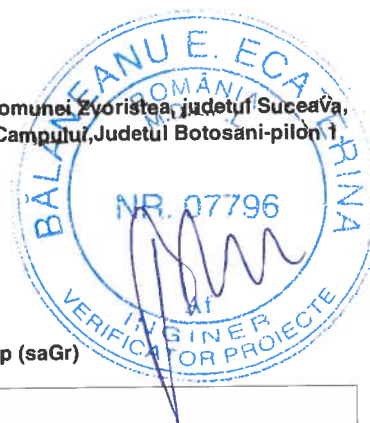
ANEXA 1 la RAPORTUL DE INCERCARE Nr.655/27.06.2022
DETERMINAREA GRANULOZITATII

diametrul d	% < d
630.00	100.00
200.00	100.00
63.00	100.00
20.00	95.08
6.30	56.14
2.00	30.18
0.63	16.30
0.20	7.32
0.10	3.62
0.000	0.00
0.0000	0.00
0.0000	0.00
0.0000	0.00
0.0000	0.00
0.0000	0.00
0.0000	0.00
0.0000	0.00
0.0000	0.00
0.0000	0.00
0.0000	0.00
0.0000	0.00
0.0000	0.00
0.0000	0.00
0.0000	0.00

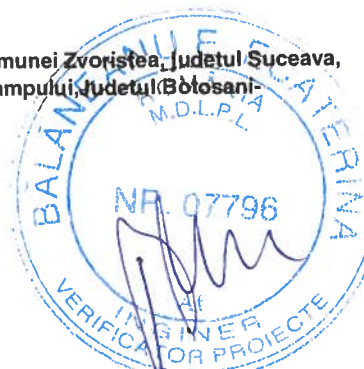
diametrul d	%<d
630.00	100.00
200.00	100.00
63.00	100.00
20.00	100.00
6.30	100.00
2.00	100.00
0.63	100.00
0.20	100.00
0.10	100.00
0.063	96.86
0.0535	93.64
0.0383	88.29
0.0274	82.94
0.0196	77.58
0.0145	73.26
0.0103	67.91
0.0074	62.23
0.0053	55.32
0.0038	49.96
0.0022	47.37
0.0019	42.01

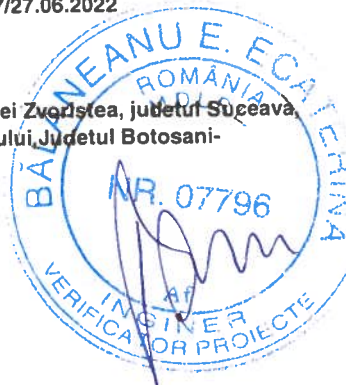
diametrul d	%<d
630.00	100.00
200.00	100.00
63.00	100.00
20.00	100.00
6.30	100.00
2.00	100.00
0.63	100.00
0.20	100.00
0.10	96.87
0.063	93.07
0.0540	89.86
0.0385	86.11
0.0275	81.29
0.0198	73.80
0.0146	69.52
0.0104	63.09
0.0075	58.49
0.0053	52.64
0.0038	48.36
0.0022	44.69
0.0019	36.13

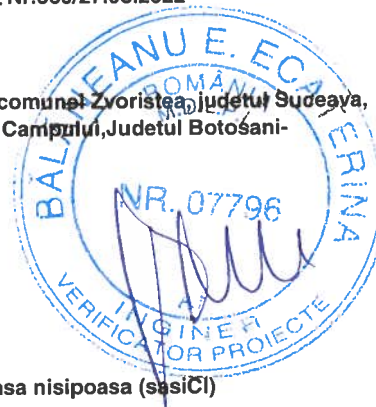
Denumire proba(conform: SR EN 14688-1:2004 si SR EN 14688- 2:2005): Argila prafoasa nisipoasa (sasiCI)

diametrul d	%<d
630.00	100.00
200.00	100.00
63.00	100.00
20.00	100.00
6.30	100.00
2.00	100.00
0.63	98.78
0.20	97.48
0.10	91.48
0.063	66.44
0.0525	60.98
0.0385	51.67
0.0282	42.35
0.0204	34.96
0.0151	30.92
0.0108	27.38
0.0077	23.55
0.0055	22.00
0.0039	20.34
0.0023	20.71
0.0020	17.18

Tip pamant		Ddmm)	Procente (%)
argila	CI	d<0.002	17.53
praf fin	FSi	0.002<d<0.0063	5.03
praf mijlociu	MSi	0.0063<d<0.02	8.36
praf mare	CSi	0.02<d<0.063	35.53
nisip fin	FSa	0.063<d<0.2	31.04
nisip mijlociu	MSa	0.2<d<0.63	1.30
nisip mare	CSa	0.63<d<2	1.22
pietris mic	FGr	2<d<6.3	0.00
pietris mijlociu	MGr	6.3<d<20	0.00
pietris mare	CGr	20<d<63	0.00
Bolovanis	Co	63<d<200	0.00
Blocuri	Bo	200<d<630	0.00

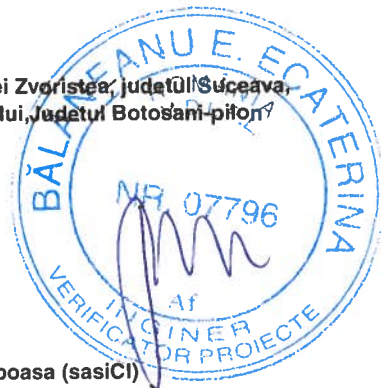
Denumire proba(conform: SR EN 14688-1:2004 si SR EN 14688-2:2005): Argila prafoasa nisipoasa (sasiCI)

diametrul d	%<d
630.00	100.00
200.00	100.00
63.00	100.00
20.00	100.00
6.30	100.00
2.00	100.00
0.63	98.45
0.20	96.15
0.10	82.18
0.063	57.57
0.0426	51.79
0.0325	45.05
0.0244	38.94
0.0182	33.00
0.0136	29.79
0.0099	26.58
0.0071	24.17
0.0051	22.40
0.0036	20.96
0.0022	17.10
0.0019	15.50

Tip pamant		D(mm)	Procente (%)
argila	CI	d<0.002	16.15
praf fin	FSi	0.002<d<0.0063	7.30
praf mijlociu	MSi	0.0063<d<0.02	9.00
praf mare	CSi	0.02<d<0.063	25.13
nisip fin	FSa	0.063<d<0.2	38.58
nisip mijlociu	MSa	0.2<d<0.63	2.30
nisip mare	CSa	0.63<d<2	1.55
pietris mic	FGr	2<d<6.3	0.00
pietris mijlociu	MGr	6.3<d<20	0.00
pietris mare	CGr	20<d<63	0.00
Bolovanis	Co	63<d<200	0.00
Blocuri	Bo	200<d<630	0.00

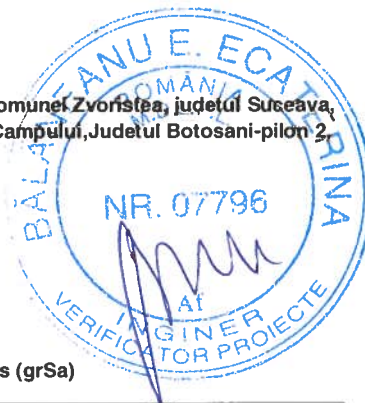
diametrul d	%<d
630.00	100.00
200.00	100.00
63.00	100.00
20.00	97.13
6.30	71.75
2.00	55.97
0.63	41.80
0.20	24.16
0.10	13.38
0.063	0.00
0.040	0.00
0.025	0.00
0.015	0.00
0.009	0.00
0.006	0.00
0.004	0.00
0.002	0.00
0.001	0.00
0.000	0.00

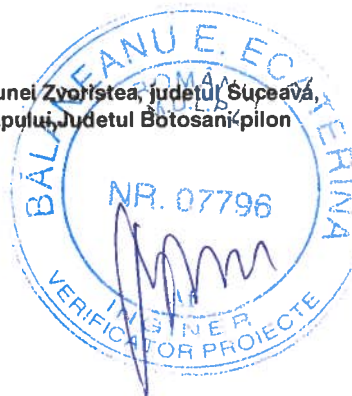
Denumire proba(conform: SR EN 14688-1:2004 si SR EN 14688- 2:2005): Argila (CI)

diametrul d	%<d
630.00	100.00
200.00	100.00
63.00	100.00
20.00	100.00
6.30	100.00
2.00	100.00
0.63	100.00
0.20	98.97
0.10	96.93
0.063	92.21
0.0542	87.93
0.0387	83.65
0.0277	77.76
0.0199	71.87
0.0146	67.63
0.0105	62.28
0.0075	56.92
0.0054	49.51
0.0038	45.23
0.0022	42.55
0.0019	37.20

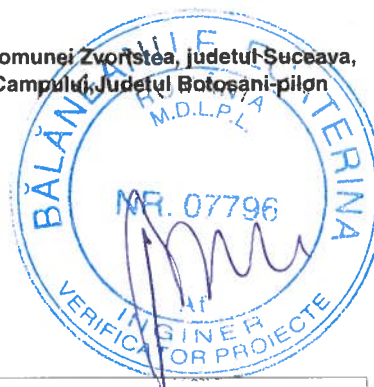
Denumire proba(conform: SR EN 14688-1:2004 si SR EN 14688- 2:2005): Argila (CI)

diametrul d	%<d
630.00	100.00
200.00	100.00
63.00	100.00
20.00	100.00
6.30	100.00
2.00	100.00
0.63	100.00
0.20	98.97
0.10	96.70
0.063	92.21
0.0540	89.54
0.0386	84.72
0.0277	78.83
0.0199	71.87
0.0147	67.05
0.0105	61.21
0.0075	54.25
0.0054	50.58
0.0038	45.23
0.0022	43.09
0.0019	37.20

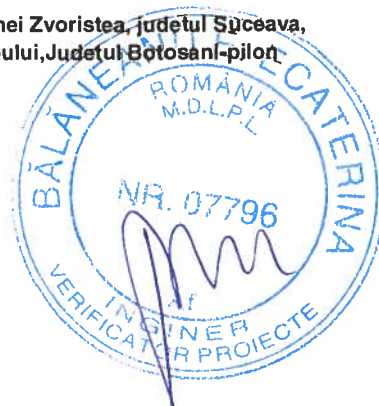
Denumire proba(conform SR EN 14688-1/2004 si SR EN 14688-2/2005): Argila (CI)

Unghi de frecare internă:	Φ_u	13.06	°
Coeziune:	c_u	116.73	kPa

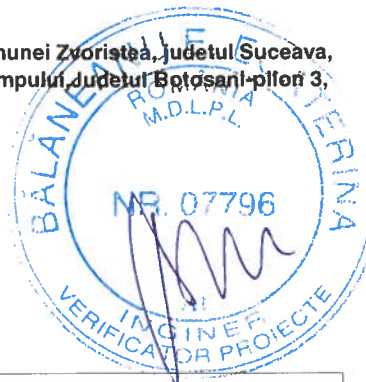
Denumire proba(conform: SR EN 14688-1:2004 si SR EN 14688- 2:2005): Argila (CI)

diametrul d	%<d
630.00	100.00
200.00	100.00
63.00	100.00
20.00	100.00
6.30	100.00
2.00	100.00
0.63	100.00
0.20	98.30
0.10	93.57
0.063	85.79
0.0549	82.58
0.0392	78.30
0.0280	74.01
0.0200	68.66
0.0148	63.84
0.0105	58.49
0.0075	53.71
0.0054	49.43
0.0038	44.16
0.0022	40.94
0.0020	33.98

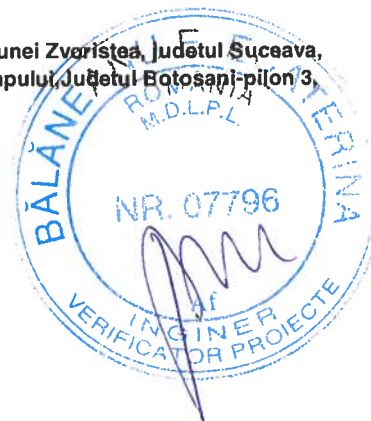
Denumire proba(conform SR EN 14688-1/2004 si SR EN 14688-2/2005): Argila (CI)

Unghi de frecare internă:	Φ_u	17.80	°
Coeziune:	c_u	105.11	kPa

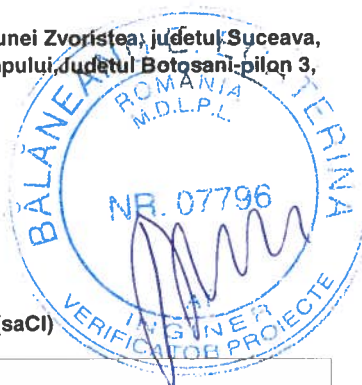
Denumire proba(conform: SR EN 14688-1:2004 si SR EN 14688- 2:2005): Argila nisipoasa (saCl)

Diametrul d	%<d
630.00	100.00
200.00	100.00
63.00	100.00
20.00	100.00
6.30	100.00
2.00	100.00
0.63	100.00
0.20	95.10
0.10	88.87
0.063	79.15
0.0563	70.59
0.0403	64.70
0.0289	57.74
0.0206	53.13
0.0152	49.39
0.0108	45.10
0.0077	40.82
0.0055	36.58
0.0039	34.44
0.0023	33.98
0.0020	31.31

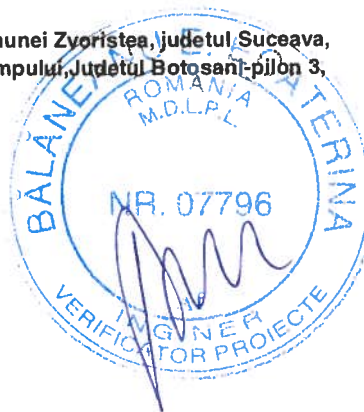
Denumire proba(conform conform NP 112:2014): Roca semistancoasa (marna)

Unghi de frecare internă:	Φ'	22.77	°
Coeziune:	c'	28.18	kPa

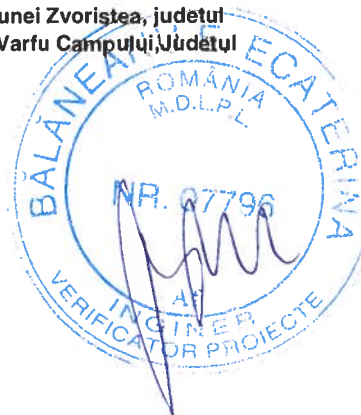
ANEXA Nr.1 la RAPORTUL DE ÎNCERCARE Nr.675/27.06.2022

DETERMINAREA REZISTENȚEI LA FORFECARE PRIN ÎNCERCAREA DE FORFECARE DIRECTĂ - PROBA INUNDATĂ

Unghi de frecare internă:

Φ_u	14.43	°
----------	-------	---

Coeziune:

c _u	166.94	kPa
----------------	--------	-----

Efort unitar	1	2	3
σ (kPa)	100	200	300
τ (kPa)	207.05	189.64	258.51

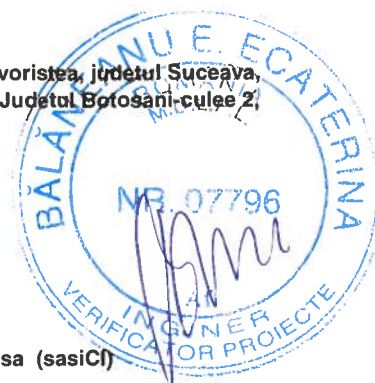
ANEXA 1 la RAPORTUL DE INCERCARE Nr.676/27.06.2022
DETERMINAREA GRANULOZITATII

diametrul d	%<d
630.00	100.00
200.00	100.00
63.00	100.00
20.00	100.00
6.30	100.00
2.00	100.00
0.63	100.00
0.20	99.20
0.10	80.08
0.063	51.99
0.0551	48.78
0.0402	39.78
0.0293	31.11
0.0211	25.65
0.0155	23.21
0.0110	20.64
0.0078	19.38
0.0056	17.77
0.0039	16.86
0.0023	15.25
0.0020	14.29

Tip pamant		Ddmm)	Procente (%)
argila	CI	d<0.002	14.32
praf fin	FSi	0.002<d<0.0063	3.97
praf mijlociu	MSi	0.0063<d<0.02	4.92
praf mare	CSi	0.02<d<0.063	28.78
nisip fin	FSa	0.063<d<0.2	47.21
nisip mijlociu	MSa	0.2<d<0.63	0.80
nisip mare	CSa	0.63<d<2	0.00
pietris mic	FGr	2<d<6.3	0.00
pietris mijlociu	MGr	6.3<d<20	0.00
pietris mare	CGr	20<d<63	0.00
Bolovanis	Co	63<d<200	0.00
Blocuri	Bo	200<d<630	0.00

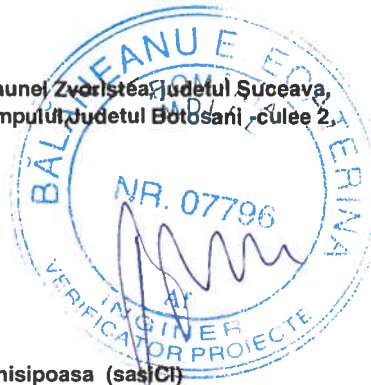
diametrul d	%<d
630.00	100.00
200.00	100.00
63.00	100.00
20.00	100.00
6.30	100.00
2.00	100.00
0.63	84.30
0.20	73.60
0.10	59.60
0.063	43.64
0.0570	39.14
0.0410	34.00
0.0294	30.15
0.0211	25.33
0.0154	24.17
0.0110	21.60
0.0078	20.34
0.0056	18.09
0.0039	16.86
0.0023	15.57
0.0020	13.97

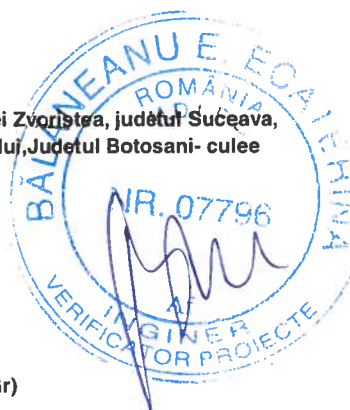
diametrul d	%<d
630.00	100.00
200.00	100.00
63.00	100.00
20.00	88.41
6.30	66.59
2.00	49.55
0.63	35.19
0.20	20.18
0.10	12.39
0.000	0.00
0.0000	0.00
0.0000	0.00
0.0000	0.00
0.0000	0.00
0.0000	0.00
0.0000	0.00
0.0000	0.00
0.0000	0.00
0.0000	0.00
0.0000	0.00
0.0000	0.00
0.0000	0.00
0.0000	0.00
0.0000	0.00
