OBIECTUL VERIFICĂRII: STUDIU GEOTEHNIC: 42/ 2022

- a) TEMA PENTRU ELABORAREA STUDIULUI GEOTEHNIC: - nu este prezentată
- b) DENUMIREA ȘI AMPLASAREA LUCRĂRII: "POD DN11 KM 97+971, Județul Bacău" – Poiana Sărată, Județul Bacău, România

Proiect:	„Pod DN11 km 97+971, judeţul Bacău” STUDIU GEOTEHNIC	Nr. Pr.: SG42/2022	Data: 02.2022
		Intocmit: Drd. Ing. Andor-Csongor Nagy	Pagina: SG42/01/SG/W/003 2

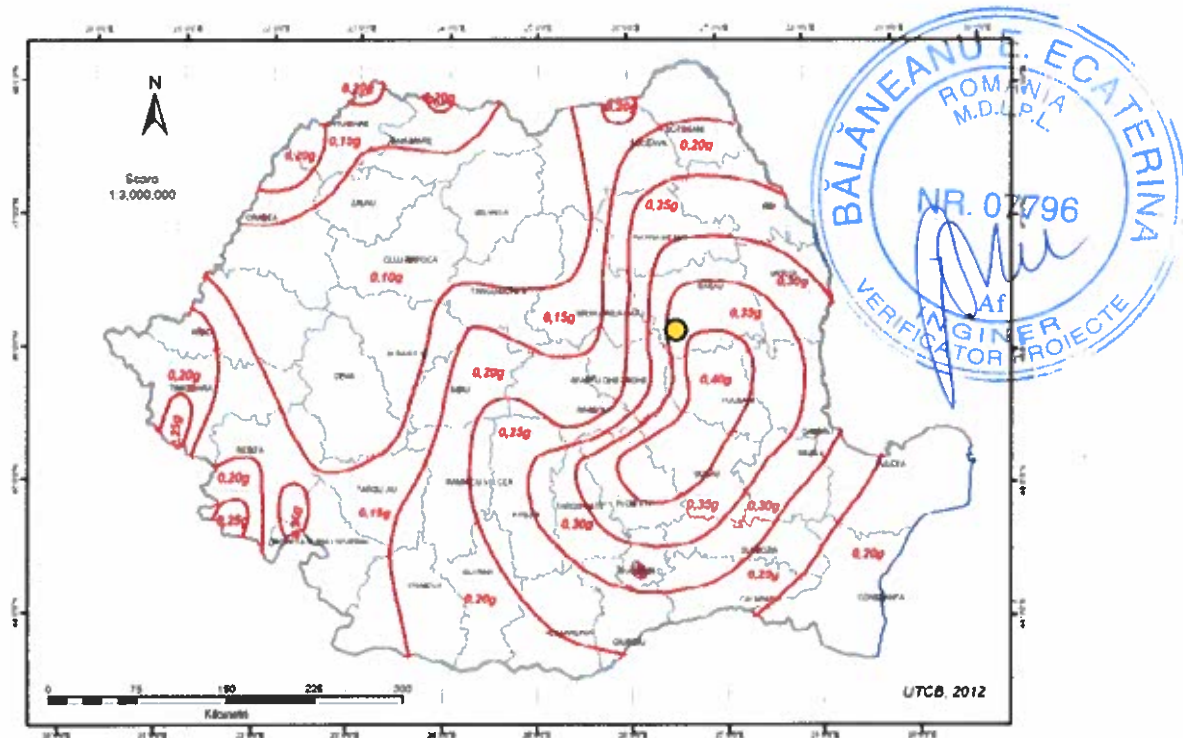
Figura 2: Zonarea valorilor de vârf ale accelerației terenului pentru proiectare a_g cu IMR = 225 ani și 20% probabilitate de depășire în 50 de ani

Valoarea de vârf a accelerației terenului, pentru proiectare este $a_g = 0.35$ g (Fig. 2) și valoarea perioadei de colț, $T_c = 0.7$ sec (cod P100/1-2013) (Fig. 3), unde a_g reprezintă accelerația terenului pentru proiectare pentru evenimente seismice având intervalul mediu de recurență IMR = 225 de ani și 20% probabilitatea de depășire în 50 de ani în zona studiată iar T_c reprezintă granița dintre zona (palierul) de valori maxime în spectrul de accelerații absolute și zona (palierul) de valori maxime în spectrul de viteze relative și se exprimă în secunde.

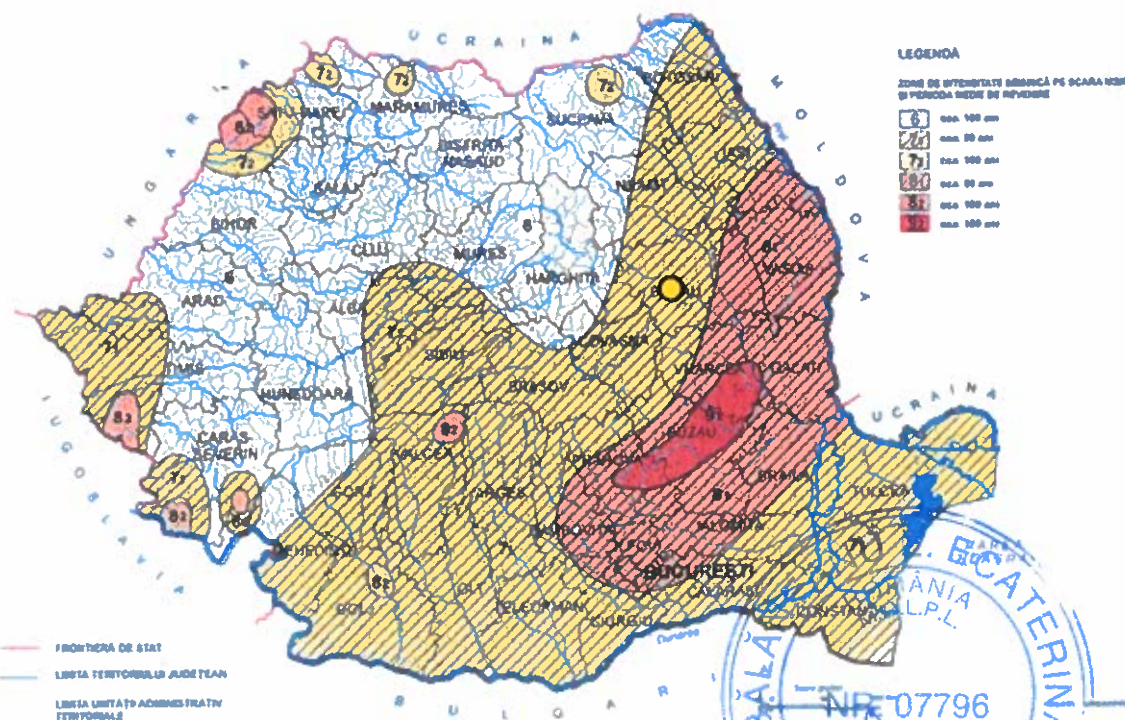
Figura 5: Planul de amenajare a teritoriului național secțiunea a V-a – Zone de risc natural; Cutremure de pământ

- **Cutremurele de pământ** - în conformitate cu anexa nr. 1, Satul Poiana Sărată, se încadrează în zona cu intensitatea seismică pe scara MSK 7₁, cu o perioadă de revenire de cca. 50 ani (conf. SR 11100/1-92) (Fig. 5).

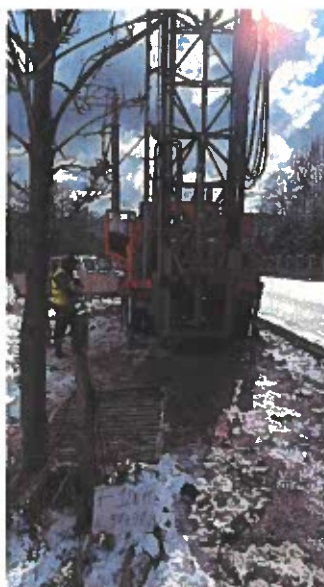
Figura 9: Utilaj de forat

La cererea proiectantului, lucrările de cercetare geotehnică ale terenurilor din amplasament au constat în executarea a 1 foraj (F1) până la adâncimea maximă de 15.00 m. Lucrările de foraj au fost executate cu o instalaţie de foraj mecanizat rotativ în uscat netubat, cu utilajul din Fig. 9.

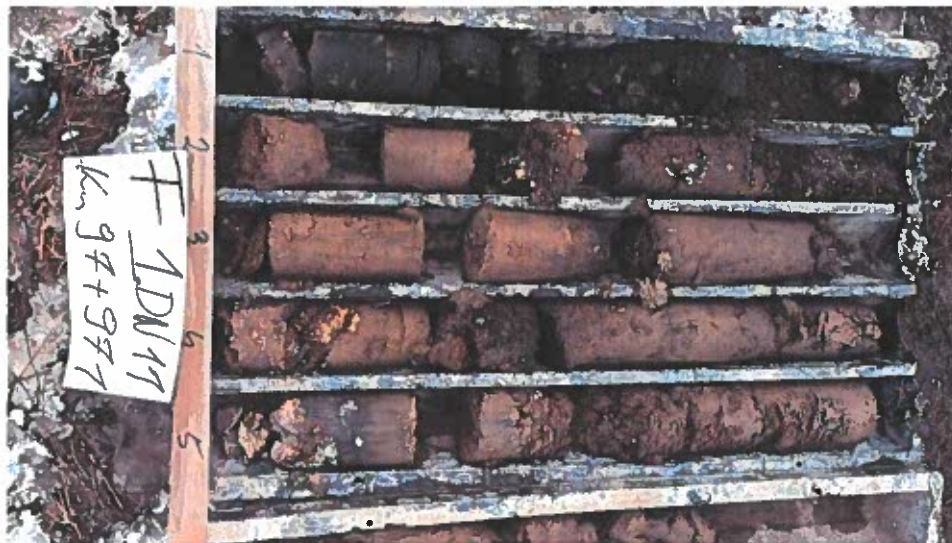
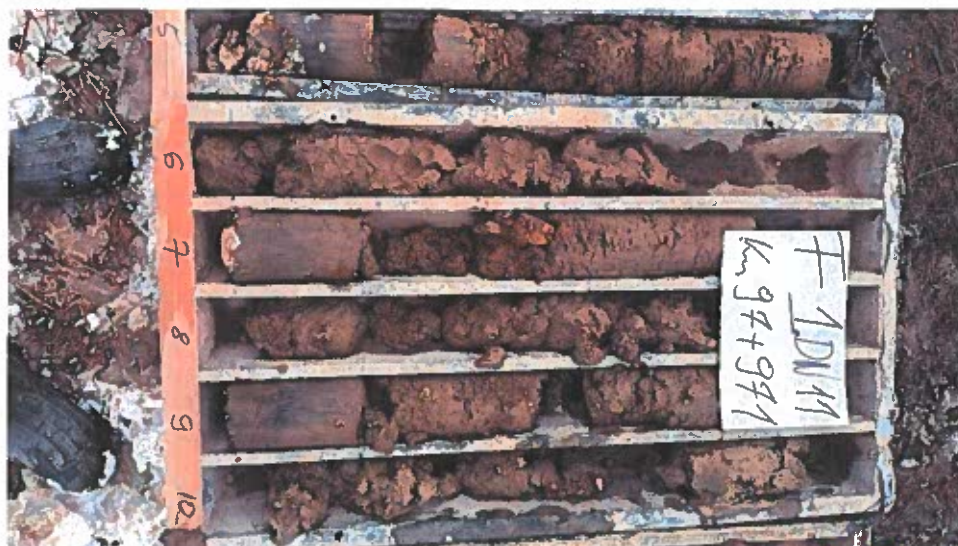
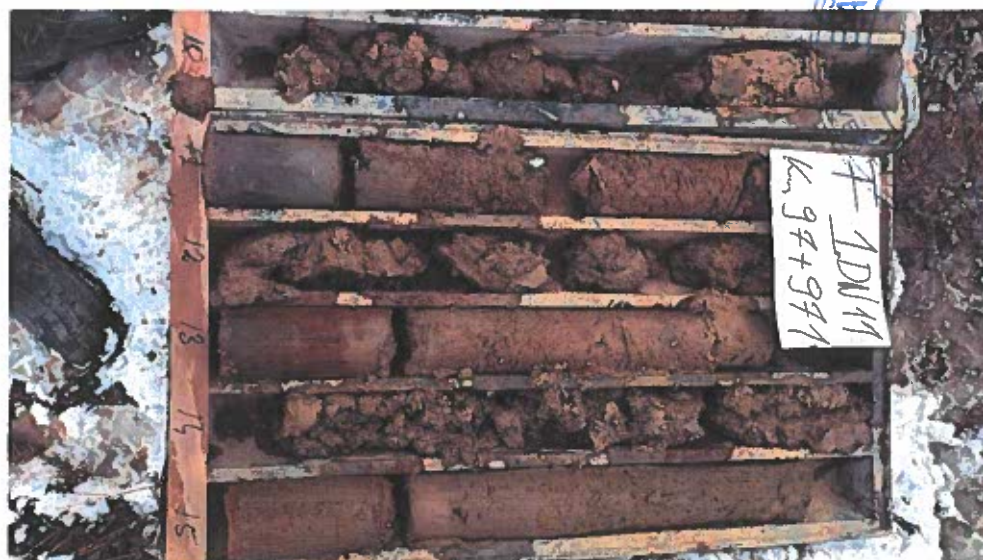
Figura 10.a: Stratificația întâlnită în forajul F1

- ❖ 0.00 (faţă de cota terenului natural) - 0.50 m → Umplutură (pietriş cu nisip) (1)
- ❖ 0.50 - 0.90 m → Sol vegetal (2)
- ❖ 0.90 - 1.80 m → Pietriş cu nisip argilos, cafeniu, afânat (3)
- ❖ 1.80 - 3.80 m → Argilă nisipoasă, cafenie, vârtoasă (4) **F1P1, F1P2**
- ❖ 3.80 - 10.50 m → Pietriş cu liant prăfos-nisipos, mediu îndesat (5) **F1P3, F1P4, F1P5**
- ❖ 10.50 - 12.80 m → Pietriş cu nisip şi praf, mediu îndesat (6) **F1P6**
- ❖ 12.80 - 14.70 m → Pietriş cu nisip şi praf, cafeniu, mediu îndesat (7) **F1P7**
- ❖ 14.70 - 15.00 m → Nisip argilos, cafeniu, mediu îndesat (7) **F1P8**

Figura 10.b: Stratificația întâlnită în forajul F1

Figura 10.c: Stratificația întâlnită în forajul F1

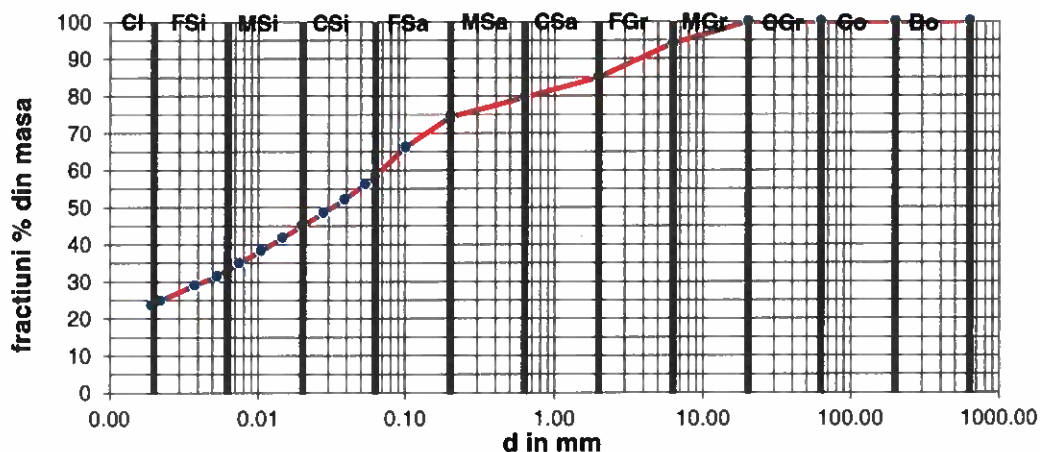
**ANEXA 1 la RAPORTUL DE INCERCARE Nr.141/02.03.2022
DETERMINAREA GRANULOZITATII**

diametrul d	%<d
330.00	100.00
200.00	100.00
63.00	100.00
20.00	100.00
6.30	94.12
2.00	85.02
0.63	79.62
0.20	74.38
0.10	66.10
0.063	58.43
0.0535	56.19
0.0385	52.01
0.0276	48.48
0.0197	44.94
0.0146	41.73
0.0104	38.20
0.0075	34.96
0.0053	31.43
0.0038	28.99
0.0022	24.81
0.0019	23.55

Tip pamant		Dd(mm)	Procente (%)
argila	CI	d<0.002	23.84
praf fin	FSi	0.002<d<0.0063	9.20
praf mijlociu	MSi	0.0063<d<0.02	8.92
praf mare	CSI	0.02<d<0.063	16.48
nisip fin	FSa	0.063<d<0.2	15.95
nisip mijlociu	MSa	0.2<d<0.63	5.24
nisip mare	CSa	0.63<d<2	5.40
pietris mic	FGr	2<d<6.3	9.10
pietris mijlociu	MGr	6.3<d<20	5.88
pietris mare	CGr	20<d<63	0.00
Bolovanis	Co	63<d<200	0.00
Blocuri	Bo	200<d<630	0.00

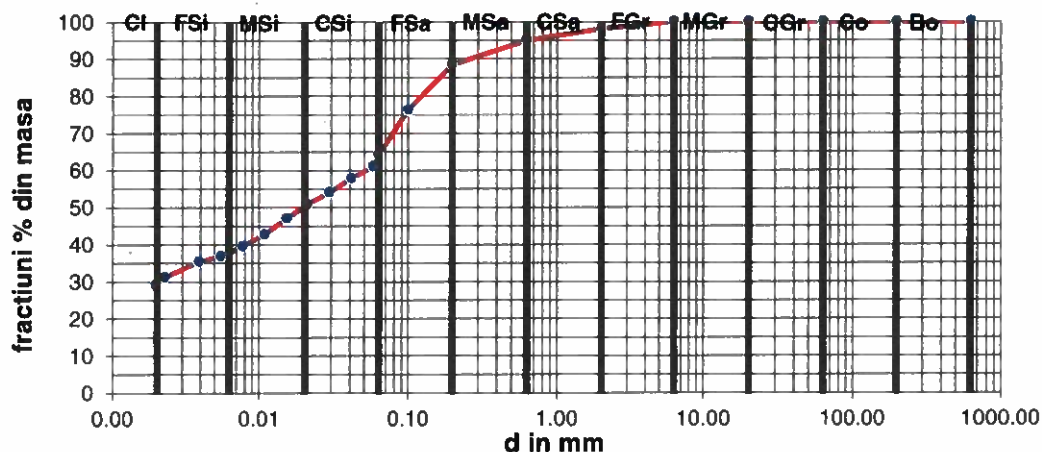
**ANEXA 1 la RAPORTUL DE INCERCARE Nr.142/02.03.2022
DETERMINAREA GRANULOZITATII**

diametrul d	%<d
630.00	100.00
200.00	100.00
63.00	100.00
20.00	100.00
6.30	100.00
2.00	98.13
0.63	95.03
0.20	88.43
0.10	76.20
0.063	64.20
0.0575	60.99
0.0409	57.78
0.0291	54.03
0.0207	50.82
0.0152	47.07
0.0109	42.79
0.0077	39.57
0.0055	36.86
0.0039	35.47
0.0023	31.18
0.0020	29.09

Tip pamant		Ddmm)	Procente (%)
argila	CI	d<0.002	29.29
praf fin	FSi	0.002<d<0.0063	8.54
praf mijlociu	MSi	0.0063<d<0.02	9.23
praf mare	CSi	0.02<d<0.063	17.13
nisip fin	FSa	0.063<d<0.2	24.23
nisip mijlociu	MSa	0.2<d<0.63	6.60
nisip mare	CSa	0.63<d<2	3.10
pietris mic	FGr	2<d<6.3	1.87
pietris mijlociu	MGr	6.3<d<20	0.00
pietris mare	CGr	20<d<63	0.00
Bolovanis	Co	63<d<200	0.00
Blocuri	Bo	200<d<630	0.00

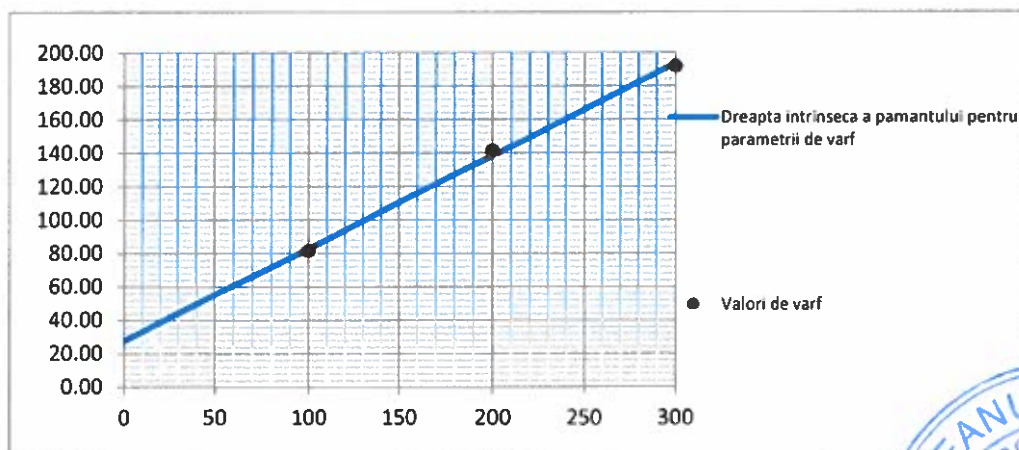
PROBA: Tulburata: ☐ Consolidata: ☒ Drenata: ☒
Netulburata: ☒ Neconsolidata: ☐ Nedrenata: ☐

Efort unitar	1	2	3
σ (kPa)	100	200	300
τ (kPa)	81.37	141.33	191.88

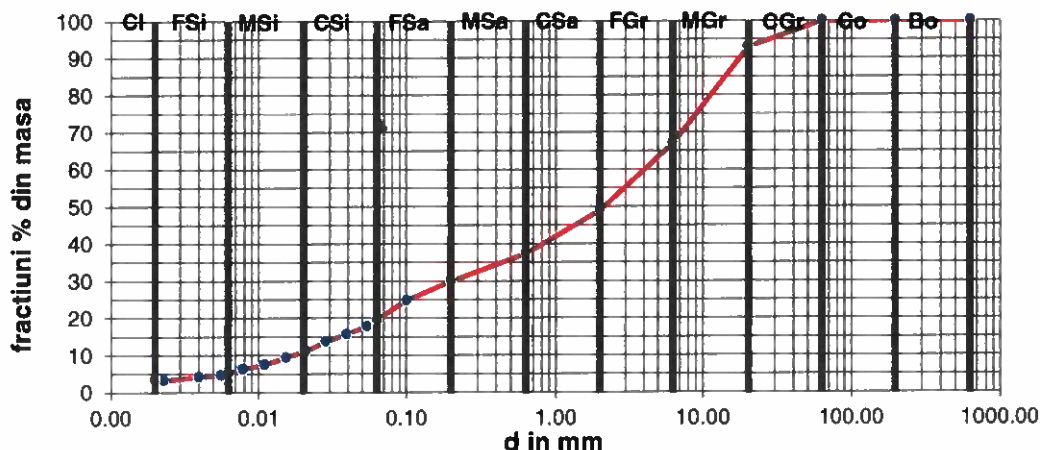
ANEXA 1 la RAPORTUL DE INCERCARE Nr.143/02.03.2022
DETERMINAREA GRANULOZITATII

diametrul d	%<d
30.00	100.00
200.00	100.00
63.00	100.00
20.00	92.99
6.30	66.92
2.00	48.96
0.63	37.34
0.20	29.84
0.10	24.65
0.063	19.50
0.0537	17.74
0.0390	15.58
0.0282	13.61
0.0205	11.03
0.0152	9.38
0.0110	7.42
0.0078	6.22
0.0056	4.57
0.0040	4.16
0.0023	3.24
0.0020	3.25

Tip pamant		D(mm)	Procente (%)
argila	CI	d<0.002	3.25
praf fin	FSi	0.002<d<0.0063	1.82
praf mijlociu	MSi	0.0063<d<0.02	4.31
praf mare	CSi	0.02<d<0.063	10.12
nisip fin	FSa	0.063<d<0.2	10.34
nisip mijlociu	MSa	0.2<d<0.63	7.50
nisip mare	CSa	0.63<d<2	11.62
pietris mic	FGr	2<d<6.3	17.96
pietris mijlociu	MGr	6.3<d<20	26.07
pietris mare	CGr	20<d<63	7.01
Bolovanis	Co	63<d<200	0.00
Blocuri	Bo	200<d<630	0.00

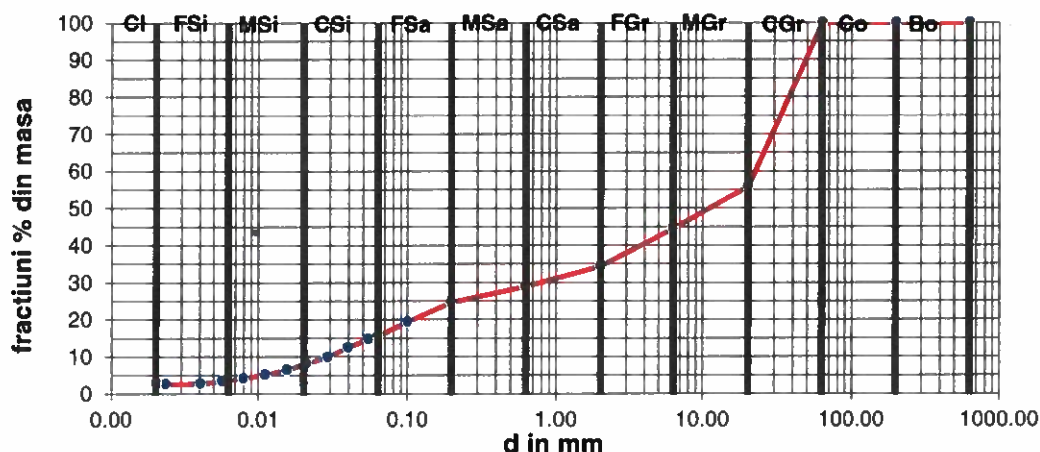
**ANEXA 1 la RAPORTUL DE INCERCARE Nr.144/02.03.2022
DETERMINAREA GRANULOZITATII**

diametrul d	%<d
630.00	100.00
200.00	100.00
63.00	100.00
20.00	55.77
6.30	44.40
2.00	34.33
0.63	28.91
0.20	24.60
0.10	19.38
0.063	15.52
0.0544	14.70
0.0396	12.43
0.0299	9.89
0.0208	8.16
0.0155	6.44
0.0111	5.16
0.0079	4.17
0.0057	3.35
0.0040	2.71
0.0023	2.57
0.0020	2.66

Tip pamant		D(mm)	Procente (%)
argila	CI	d<0.002	2.67
praf fin	FSi	0.002<d<0.0063	0.90
praf mijlociu	MSi	0.0063<d<0.02	2.86
praf mare	CSi	0.02<d<0.063	9.08
nisip fin	FSa	0.063<d<0.2	9.08
nisip mijlociu	MSa	0.2<d<0.63	4.30
nisip mare	CSa	0.63<d<2	5.43
pietris mic	FGr	2<d<6.3	10.06
pietris mijlociu	MGr	6.3<d<20	11.37
pietris mare	CGr	20<d<63	44.23
Bolovanis	Co	63<d<200	0.00
Blocuri	Bo	200<d<630	0.00

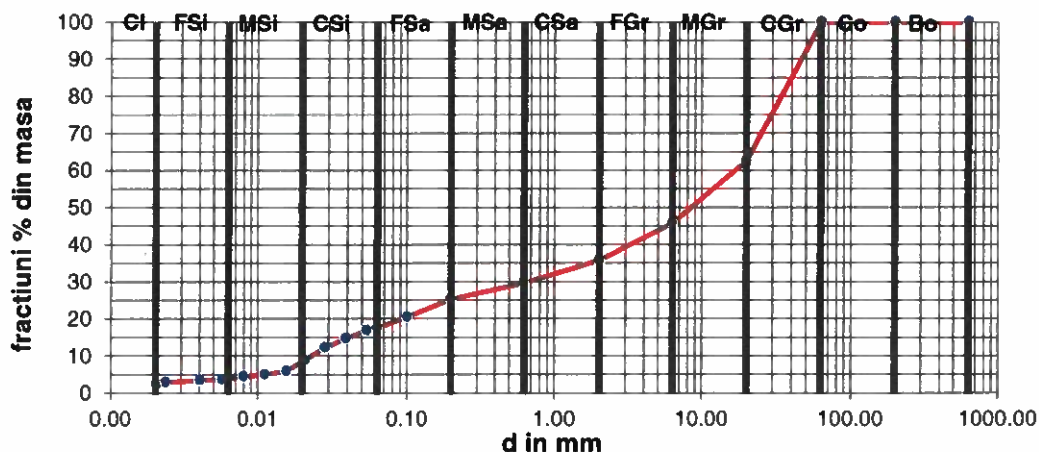
diametrul d	%<d
30.00	100.00
200.00	100.00
63.00	100.00
20.00	62.45
6.30	45.79
2.00	35.77
0.63	29.62
0.20	25.29
0.10	20.41
0.063	17.53
0.0537	16.85
0.0390	14.69
0.0284	12.24
0.0208	8.81
0.0157	5.87
0.0112	4.98
0.0080	4.39
0.0057	3.61
0.0040	3.45
0.0023	2.87
0.0020	2.19

Tip pamant		D(mm)	Procente (%)
argila	CI	$d < 0.002$	2.12
praf fin	FSi	$0.002 < d < 0.0063$	1.71
praf mijlociu	MSi	$0.0063 < d < 0.02$	2.04
praf mare	CSi	$0.02 < d < 0.063$	11.66
nisip fin	FSa	$0.063 < d < 0.2$	7.76
nisip mijlociu	MSa	$0.2 < d < 0.63$	4.33
nisip mare	CSa	$0.63 < d < 2$	6.14
pietris mic	FGr	$2 < d < 6.3$	10.02
pietris mijlociu	MGr	$6.3 < d < 20$	16.67
pietris mare	CGr	$20 < d < 63$	37.55
Bolovanis	Co	$63 < d < 200$	0.00
Blocuri	Bo	$200 < d < 630$	0.00

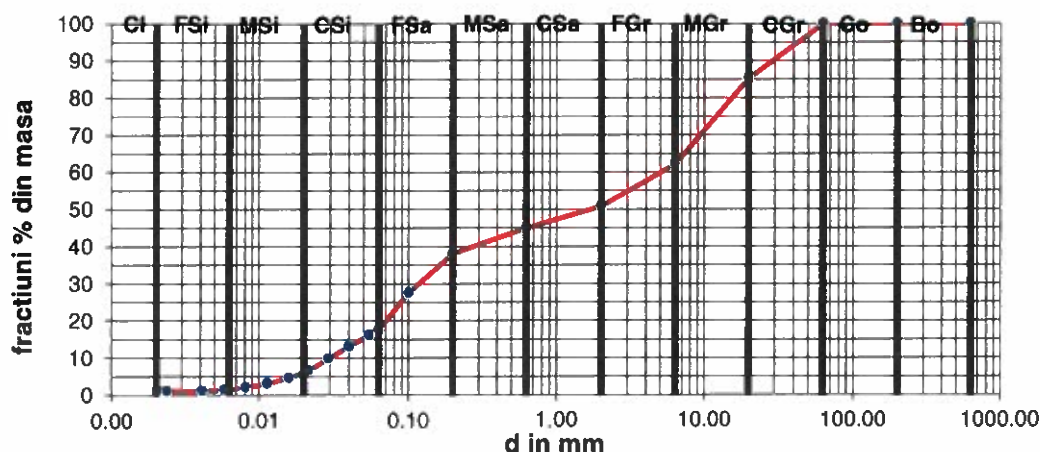
**ANEXA 1 la RAPORTUL DE INCERCARE Nr.146/02.03.2022
DETERMINAREA GRANULOZITATII**

diametrul d	%<d
330.00	100.00
200.00	100.00
63.00	100.00
20.00	85.22
6.30	62.07
2.00	50.83
0.63	44.95
0.20	38.03
0.10	27.40
0.063	17.49
0.0545	16.08
0.0399	13.06
0.0293	9.75
0.0214	6.53
0.0159	4.52
0.0114	3.01
0.0081	2.00
0.0058	1.39
0.0041	1.13
0.0024	1.03
0.0021	1.14

Tip pamant		Ddmm)	Procente (%)
argila	CI	d<0.002	1.16
praf fin	FSi	0.002<d<0.0063	0.37
praf mijlociu	MSi	0.0063<d<0.02	2.99
praf mare	CSi	0.02<d<0.063	12.97
nisip fin	FSa	0.063<d<0.2	20.54
nisip mijlociu	MSa	0.2<d<0.63	6.92
nisip mare	CSa	0.63<d<2	5.88
pietris mic	FGr	2<d<6.3	11.24
pietris mijlociu	MGr	6.3<d<20	23.14
pietris mare	CGr	20<d<63	14.78
Bolovanis	Co	63<d<200	0.00
Blocuri	Bo	200<d<630	0.00

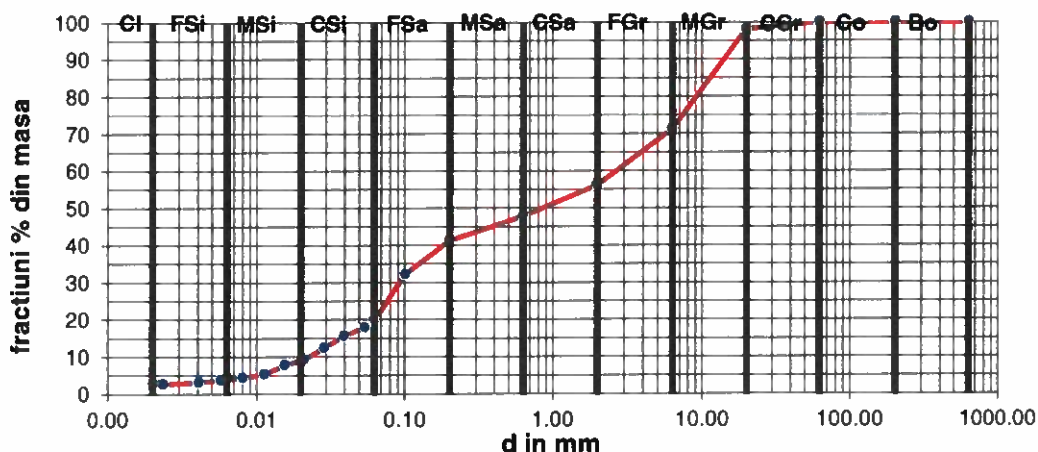
**ANEXA 1 la RAPORTUL DE INCERCARE Nr.147/02.03.2022
DETERMINAREA GRANULOSITATII**

Tip pamant		Ddmm)	Procente (%)
argila	CI	d<0.002	2.70
praf fin	FSi	0.002<d<0.0063	1.19
praf mijlociu	MSi	0.0063<d<0.02	3.84
praf mare	CSi	0.02<d<0.063	12.06
nisip fin	FSa	0.063<d<0.2	21.56
nisip mijlociu	MSa	0.2<d<0.63	6.44
nisip mare	CSa	0.63<d<2	8.32
pietris mic	FGr	2<d<6.3	15.15
pietris mijlociu	MGr	6.3<d<20	26.87
pietris mare	CGr	20<d<63	1.87
Bolovanis	Co	63<d<200	0.00
Blocuri	Bo	200<d<630	0.00

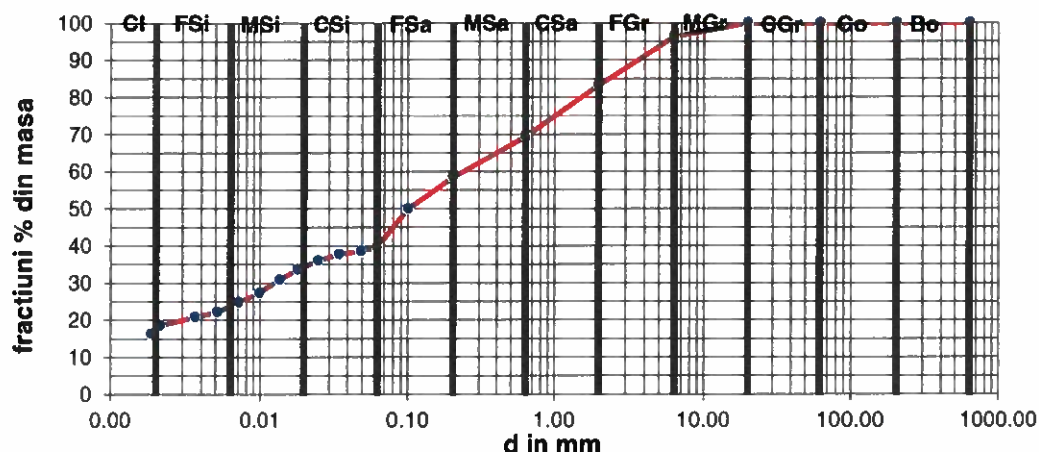
**ANEXA 1 la RAPORTUL DE INCERCARE Nr.148/02.03.2022
DETERMINAREA GRANULOSITATII**

Tip pamant		D(mm)	Procenta (%)
argila	CI	d<0.002	17.32
praf fin	FSi	0.002<d<0.0063	6.37
praf mijlociu	MSi	0.0063<d<0.02	8.53
praf mare	CSi	0.02<d<0.063	7.44
nisip fin	FSa	0.063<d<0.2	18.90
nisip mijlociu	MSa	0.2<d<0.63	10.97
nisip mare	CSa	0.63<d<2	13.77
pietris mic	FGr	2<d<6.3	13.17
pietris mijlociu	MGr	6.3<d<20	3.83
pietris mare	CGr	20<d<63	0.00
Bolovanis	Co	63<d<200	0.00
Blocuri	Bo	200<d<630	0.00
