REFERAT DE VERIFICARE nr. 4989/04.06.2022

OBIECTUL VERIFICARII: STUDIU GEOTEHNIC: **38/2022**

1.1. DENUMIREA LUCRARII: "POD DN12A KM 71+592, judetul Bacau"

STUDIU GEOTEHNIC

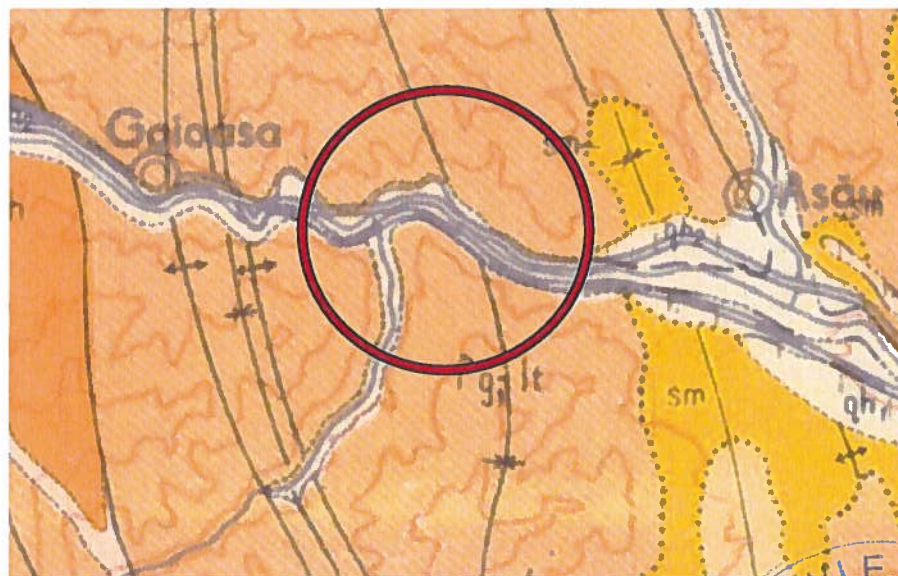
Figura 1: Harta geologică a regiunii studiate, scara 1:200000, foaia Bacău

Roca de bază este alcătuită din fliș paleogen, în care predomină gresiile (gresia de Tarcău), iar subordonat șisturi argiloase și marne.

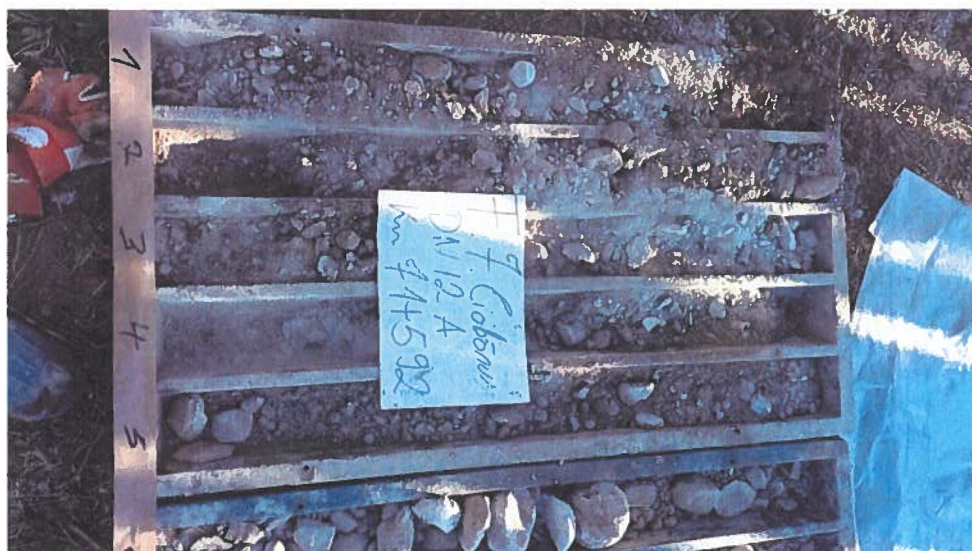
Figura 10.a: Stratificația întâlnită în forajul F1

- ❖ 0.00 (față de cota terenului natural) - 5.50 m → Pietriș cu nisip, îndesat (1) **F1P1, F1P2**
- ❖ 5.50 - 15.00 m → Gresie micacee calcaroasă (2) **F1P3, F1P4, F1P5, F1P6**

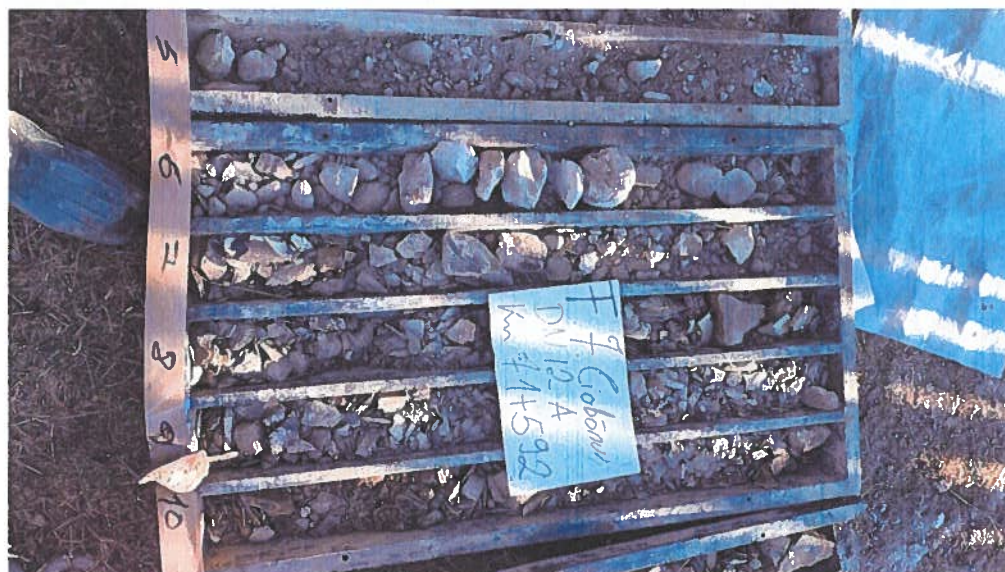
Figura 10.b: Stratificația întâlnită în forajul F1

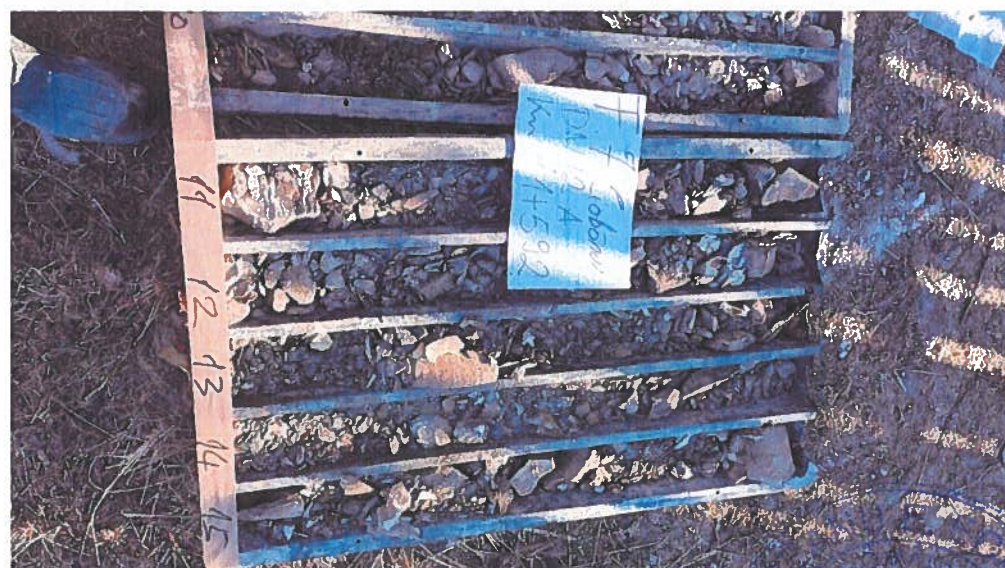
Figura 10.c: Stratificația întâlnită în forajul F1
