Contorizare pentru monitorizare a circulației pe drumurile naționale

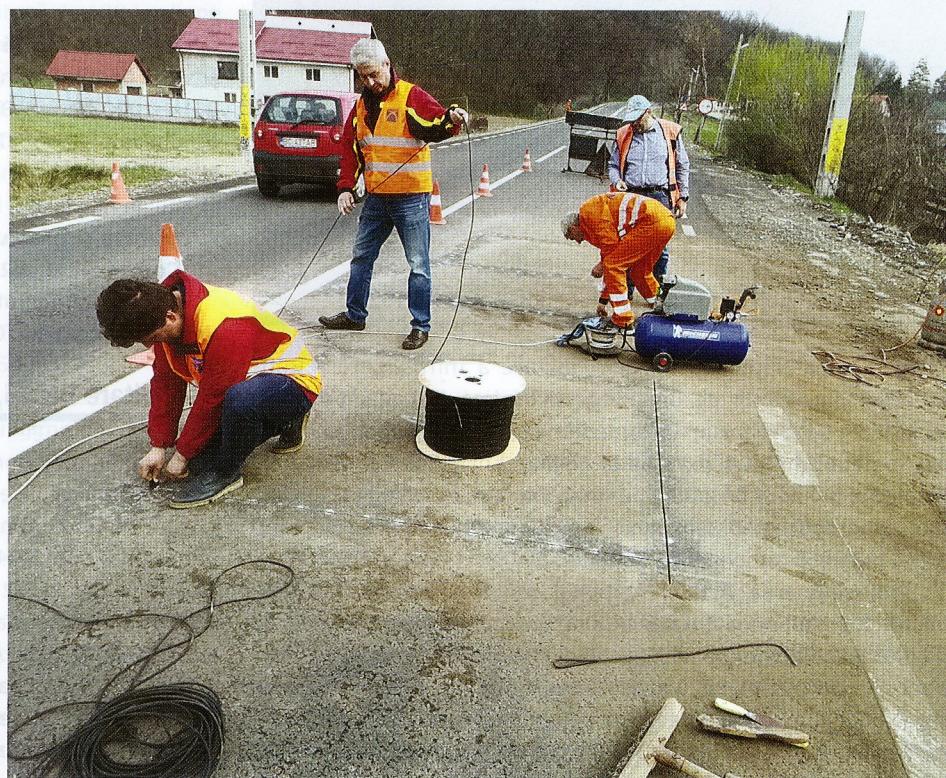
contorizare aflat pe DN17, km.199+920, localitatea Vama, un drum important, pe care circulă autovehicule încărcate în special cu material lemnos și cu agregate naturale. Statistica pe anii 2013 - 2017 ne spune următoarele (v. tabelul de mai jos):

Depășiri zilnice ale greutății totale și pe axe

Se poate observa că se înregistrează **zilnic** aproximativ 10 cazuri de depășire a greutății totale și aproximativ 20 de cazuri de depășire a greutății pe axă pentru autovehiculele de transport marfă, în condițiile în care viteza medie de circulație a cres-

cut constant în fiecare an. De remarcat că echipamentul de înregistrare automată și cântărire din mers este amplasat în **interiorul localității**, unde viteza maximă legală este sub valorile înregistrate.

Se remarcă în schimb o scădere a numărului de depășiri în ceea ce privește tonajul, însă valorile rămân alarmante, în condițiile în care DN 17 reprezintă o arteră de mare importanță în partea de nord a DRDP Iași. și nu are cel mai mare trafic de marfă...

*Observație: **145064** = nr. de vehicule de transport marfă și persoane (cu excepția autoturismelor) ce au trecut prin secțiunea de drum în decursul anului 2017.*
