Podul de la Cosmești (Galați) a intrat în febra lucrărilor de reparații

Podul amplasat pe D.N. 24, la km 7+358, peste Siret, este o lucrare de artă combinată, de cale ferată și de șosea, suprapuse, cu suprastructură metalică, printre puținele obiective de acest gen din România. Specialiștii de la S.C. POD - PROIECT S.R.L. Iași au expertizat această lucrare de artă aflată în administrarea D.R.D.P. Iași și au constatat că există degradări atât la nivelul plăcii de beton, care susține calea rutieră cât și la nivelul căii pe pod, motiv pentru care au propus luarea de măsuri în vederea executării unor lucrări de întreținere periodică de amploare.

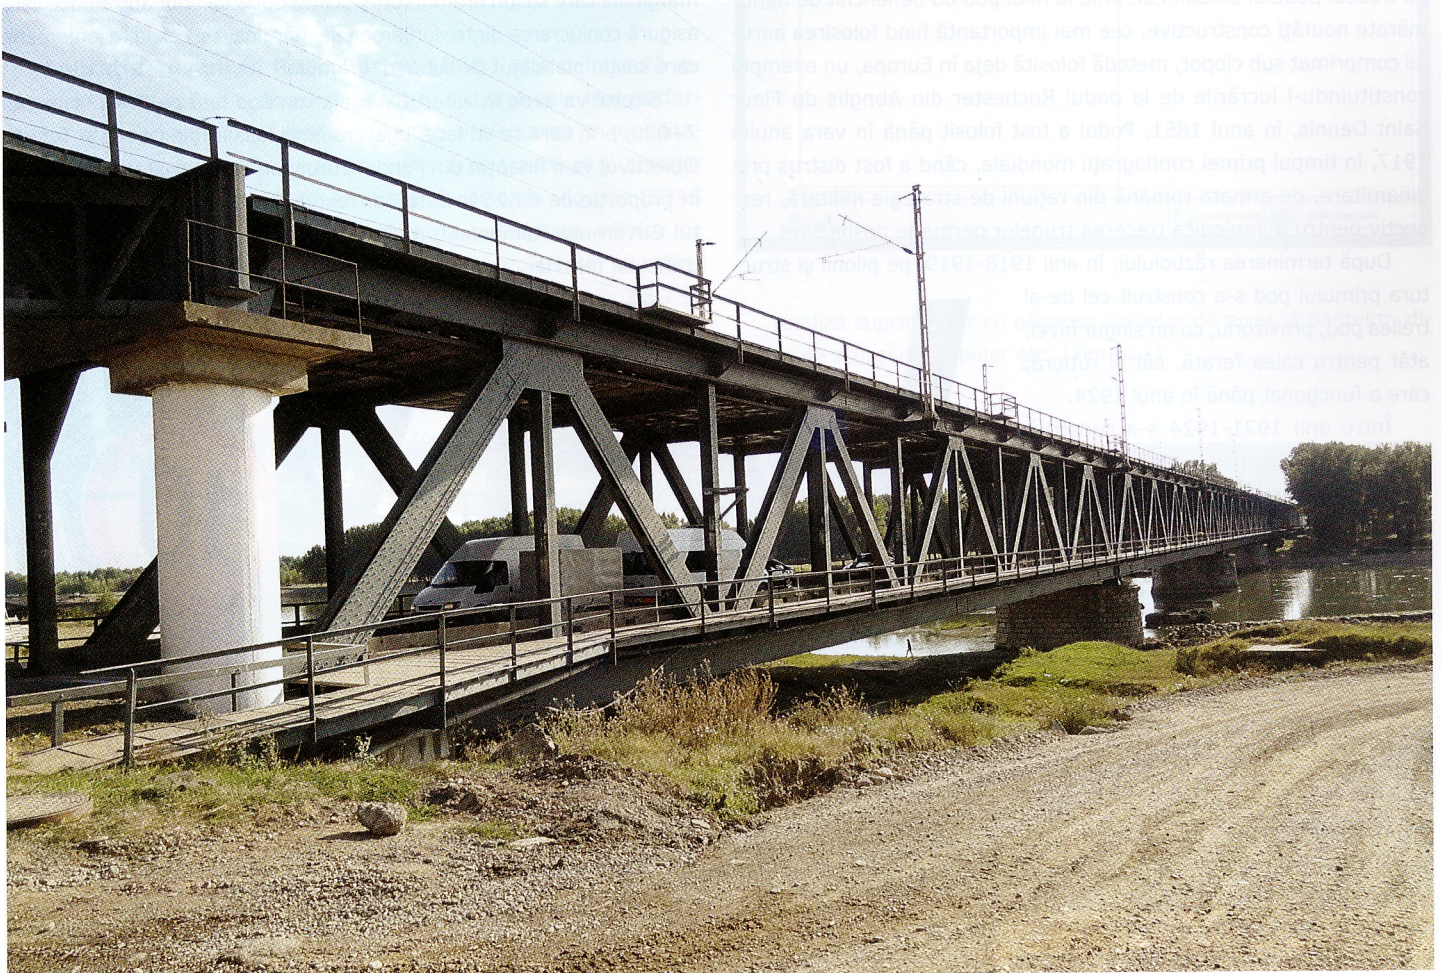
Degradări pe calea pe pod și pe trotuare: coroziune avansată a stâlpului metalic al parapetului, denivelări ale căii pe pod, neasigurarea pantei de scurgere a apelor, parapete cu geometrie generală necorespunzătoare, degradarea rosturilor, a dispozitivelor de colectare și evacuare a apei, degradarea podinei metalice de pe trotuarele pietonale, degradări majore la nivelul plăcii de beton armat care susține calea rutieră.

„În conformitate cu Instrucțiunile pentru stabilirea stării tehnice a unui pod, indicativ AND 522/2002, elaborate de Administrația Națională a Drumurilor prin Decizia nr. 19/2002, pentru un Indice total de stare tehnică = cu 28 puncte, placa de beton prezintă o stare tehnică necorespunzătoare, fiind necesară aplicarea de lucrări de întreținere periodică. Din aceste considerente reabilitarea elementelor structurale degradate de la acest pod a devenit obligatorie pentru asigurarea condițiilor de siguranță a circulației rutiere până la darea în folosință a noului pod rutier. În acest sens au fost demarate activități pre-

Lucrările de întreținere periodică a plăcii de beton carosabile și a trotuarelor pietonale vor fi executate în două etape, pe jumătate din lățimea căii rutiere, menținând circulația rutieră și pietonală pe pod. Ca urmare a gabaritului autovehiculelor grele, cât și a siguranței executanților lucrării, traficul acestora este deviat pe o rută ocolitoare.
