Cod Roșu în Moldova:

Drumuri și poduri avariate de inundațiile masive

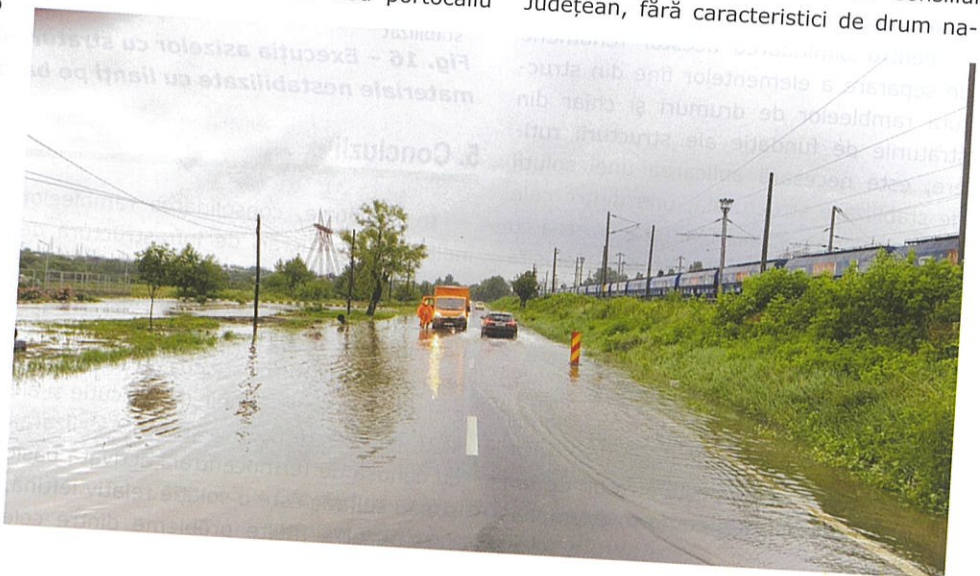
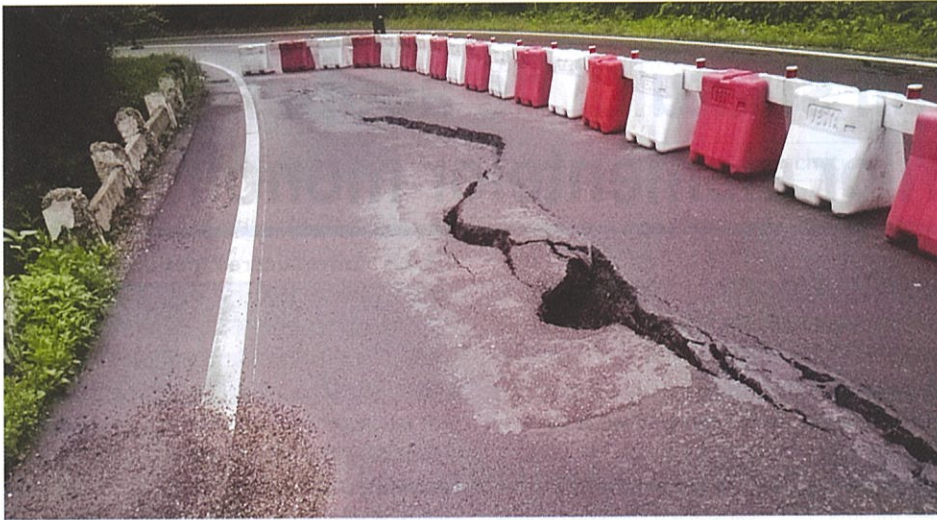
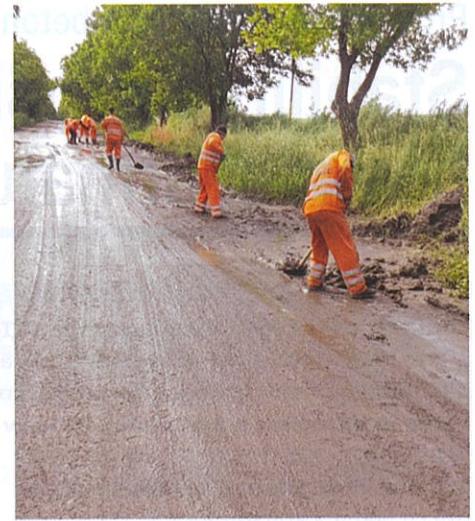
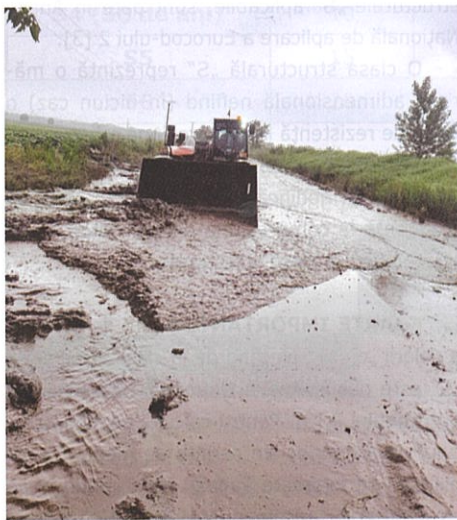
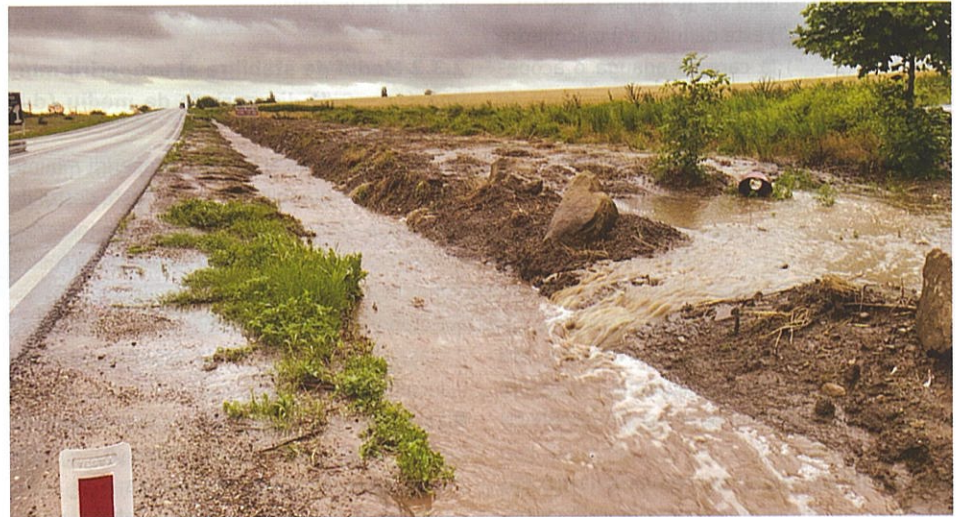
Județele Vrancea și Bacău s-au confruntat cu mari probleme provocate de inundații Aici, cele două săptămâni de ploi abundente, căzute aproape neîntrerupt, și-au pus serios amprenta pe infrastructura rutieră. Drept urmare, DN 2N a devenit impracticabil pe tronsonul Chiojdeni, județul Vrancea, până la limita cu județul Buzău, spre Bișoca, fiind închis. Aici, problemele nu sunt unele noi pentru drumarii vrânceni, fiind vorba despre un drum preluat în administrare de la Consiliul Județean, fără caracteristici de drum na-

țional, lovit an de an de alunecările de teren și de revărsarea râului Râmnic.

În același timp, ploile au accentuat degradarea corpului drumului pe DN 11A, la limita cu județul Bacău, spre Lehancea, creând serioase probleme și podului de pe DN 2, de la Garoafa, unde fundația sferului de con, circa 10 ml de zid de gabion și o culee au fost distruse de debitul crescut al râului Putna. De asemenea, ploile cu acumulări de 60 – 80 l/mp au reactivat alunecarea de teren de pe DN 2D, în zona Bârsești, unde lucrătorii districtului din localitate au intervenit prompt cu vole și buldoexcavatoare, pentru degajarea carosabilului de zeci de tone de ebulmente. O situație aparte a fost înregistrată aici, la Bârsești, unde apele au afectat și districtul. Apele învolburate au afectat o parte din terenul incintei și au luat cu ele bucăți de gard și diferite bunuri, în ciuda intervenției drumarilor.

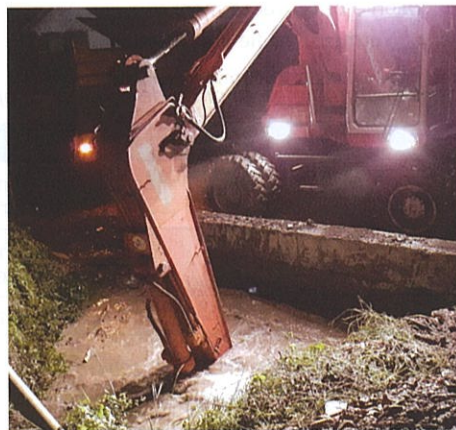
corpului drumului de pe DN 12A au făcut față cu brio apelor învolburate ale râului Trotuș, în zona surprării de la Tg. Ocna, survenită anii trecuți. Nu la fel de rezistent s-a dovedit însă DN 11, care, în zona Măgura – Bârzuțești, a cedat în urma prăbușirii unor elemente de podeț. Lucrătorii de la Districtul Bacău 1 au intervenit imediat, pe timp de noapte, pentru semnalizarea zonei și instituirea circulației semaforizate, astfel încât să fie evitate orice pericole în trafic. Momentan, degradarea este sub observație, urmând ca expertizele

să inventarieze cu exactitate pagubele și soluțiile în vederea lucrărilor de remediere.
