## EXPERTIZĂ TEHNICĂ PENTRU DRUMURI

SERVICII DE EXPERTIZA TEHNICA PENTRU 29A KM 23+010-37+770

**MARTIE 2022**

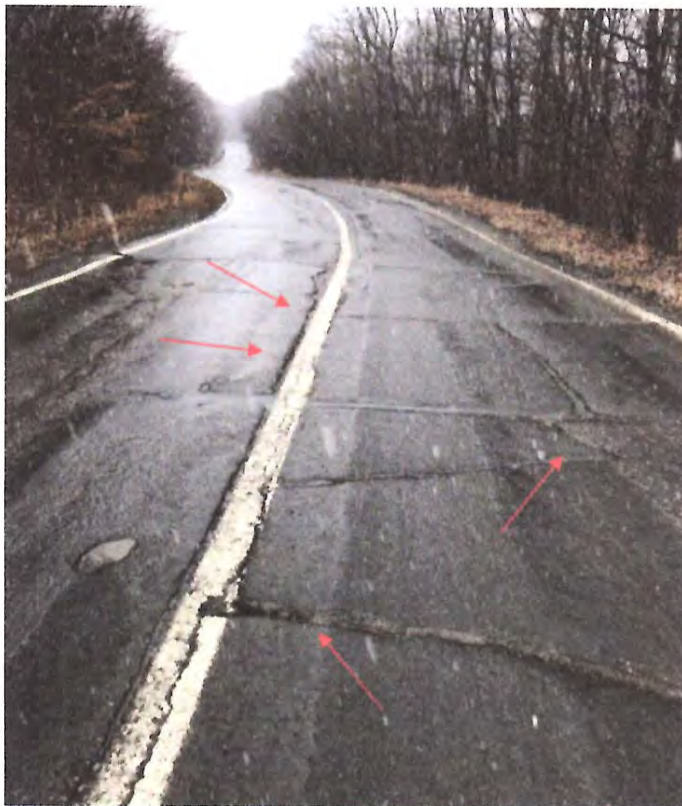
**Degradări pronunțate (fisuri, crăpături) la nivelul părții carosabile;**

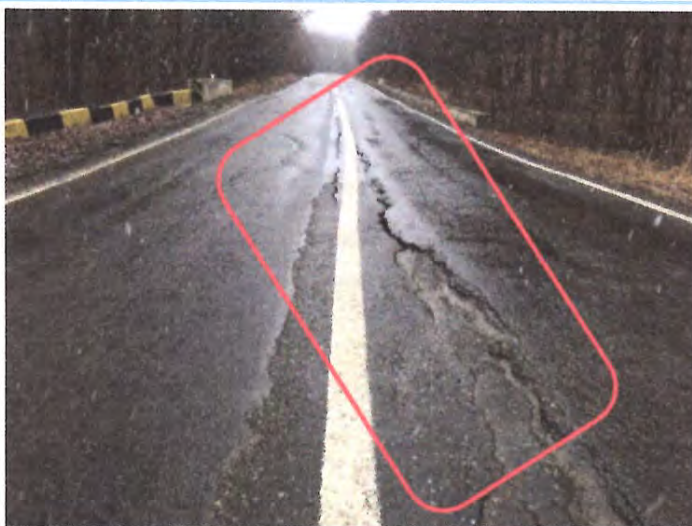
**Tasări și văluriri la nivelul părții carosabile;**

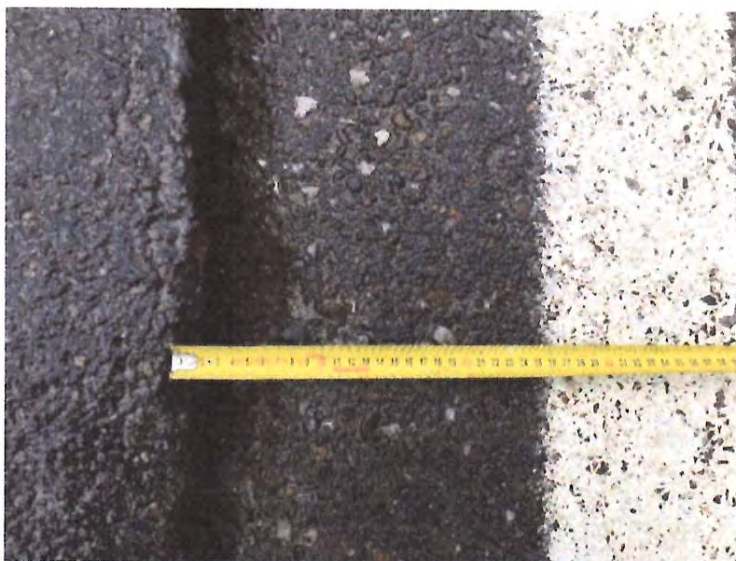
Crăpături adânci în structura rutieră;

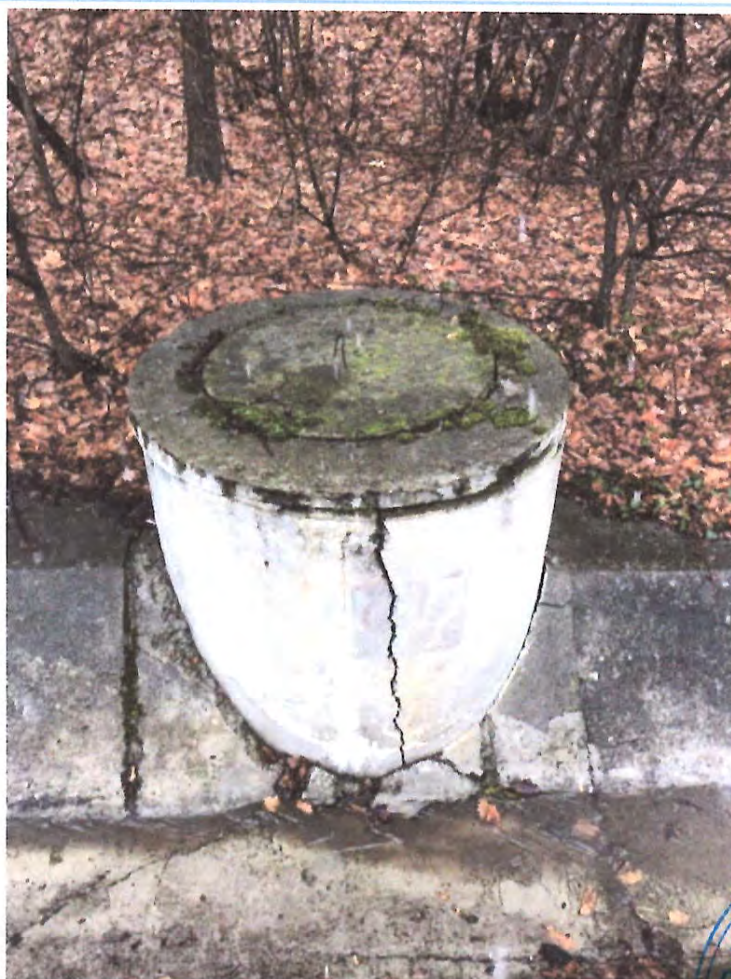
Sisteme de preluare a apelor din precipitații (drenuri) degradate;

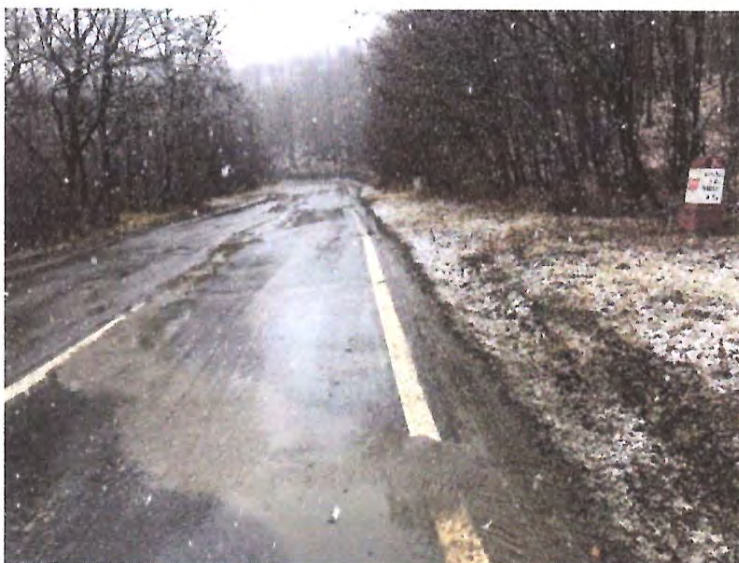
**Curgerea necontrolată a apelor din precipitații pe traseul drumului;**

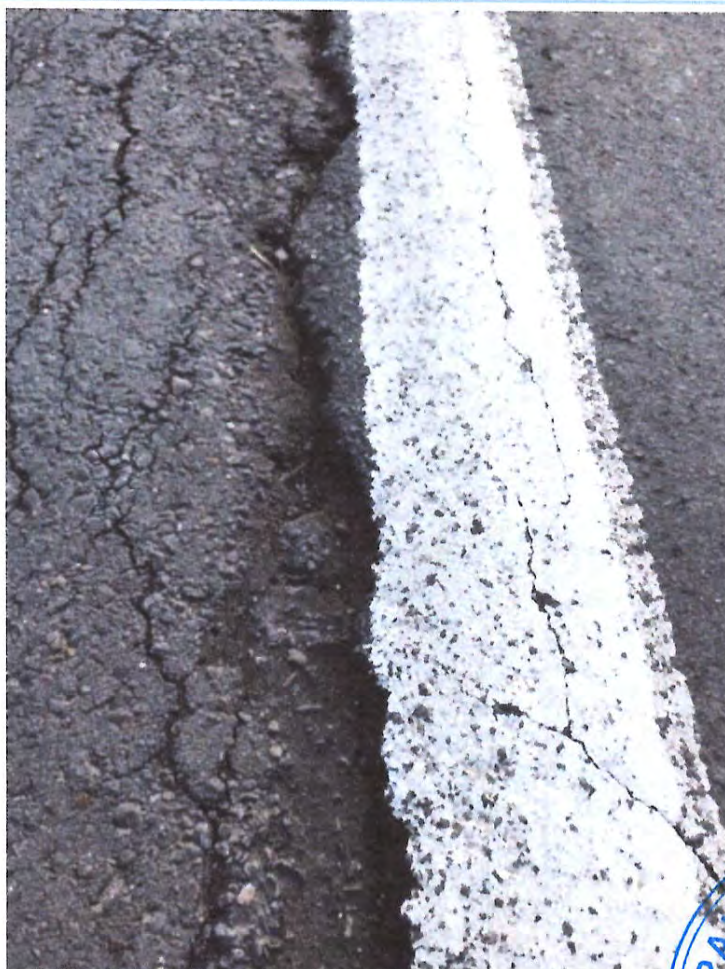
**Uzura accentuată a structurii rutiere;**

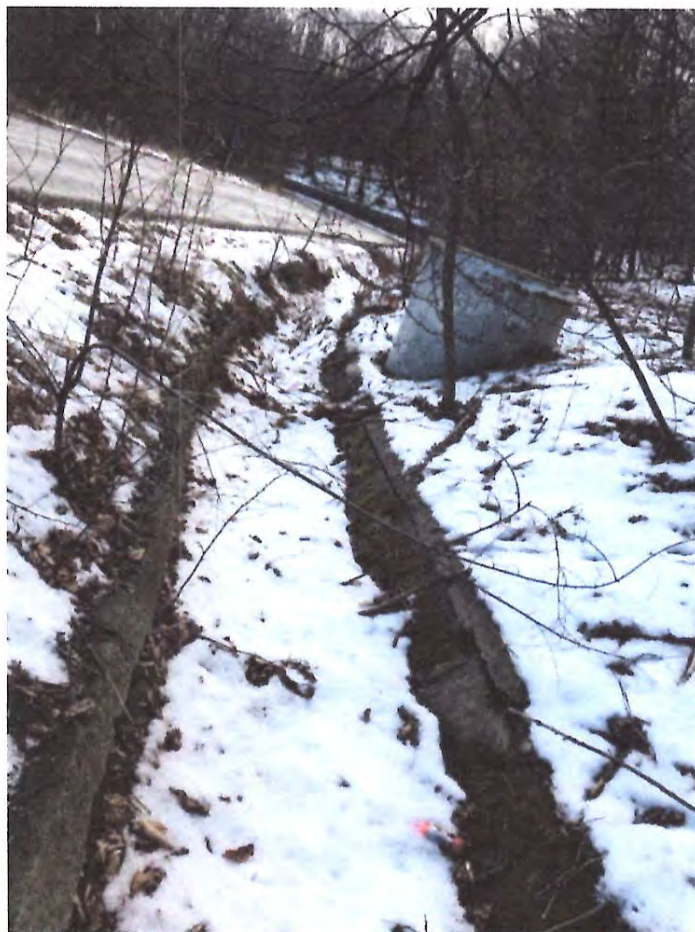
Sistemele de preluare a apelor din precipitații sunt colmatate și degradate;

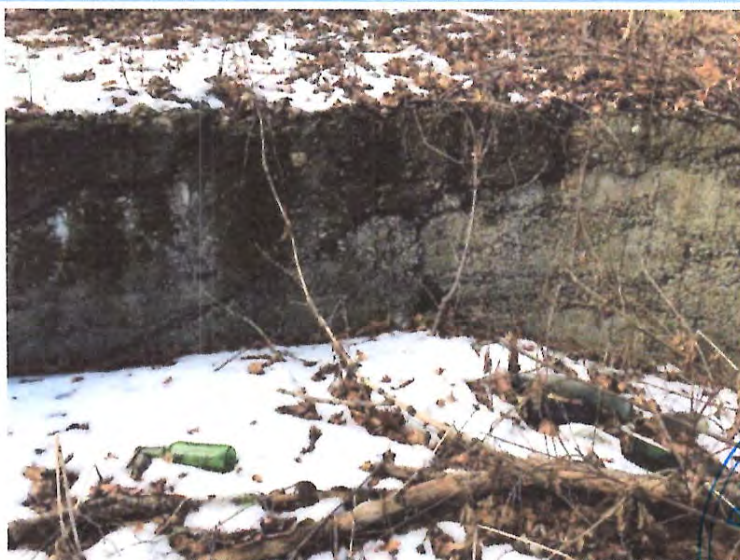
Structură de sprijin degradată

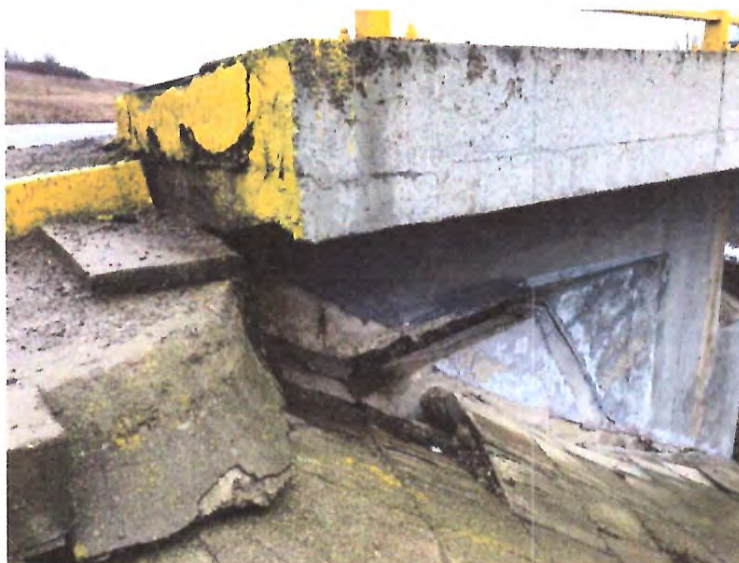
Apariția unor degradări în  
structura podului, zona sfertului  
de con;

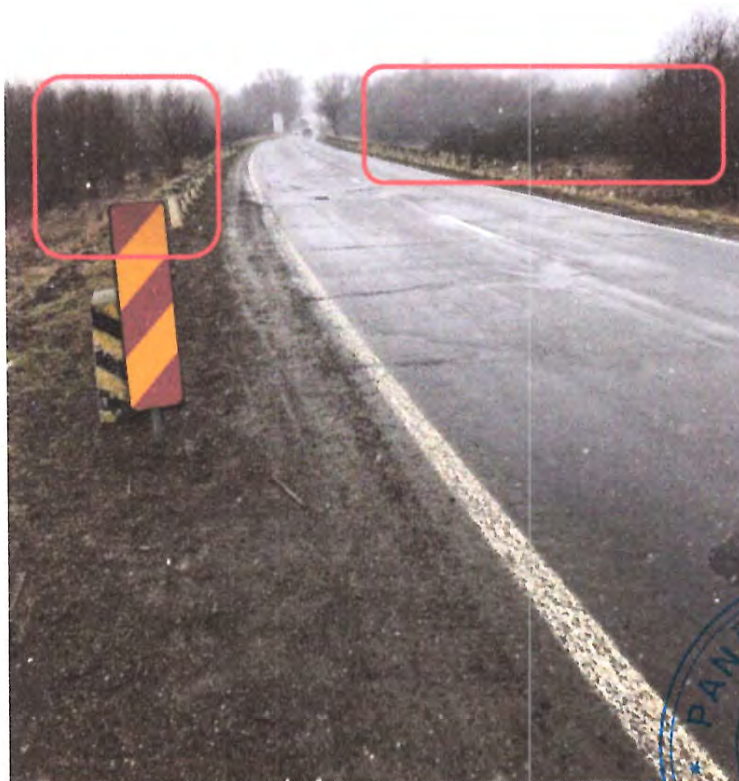
Vegetație specifică zonelor  
inundabile;

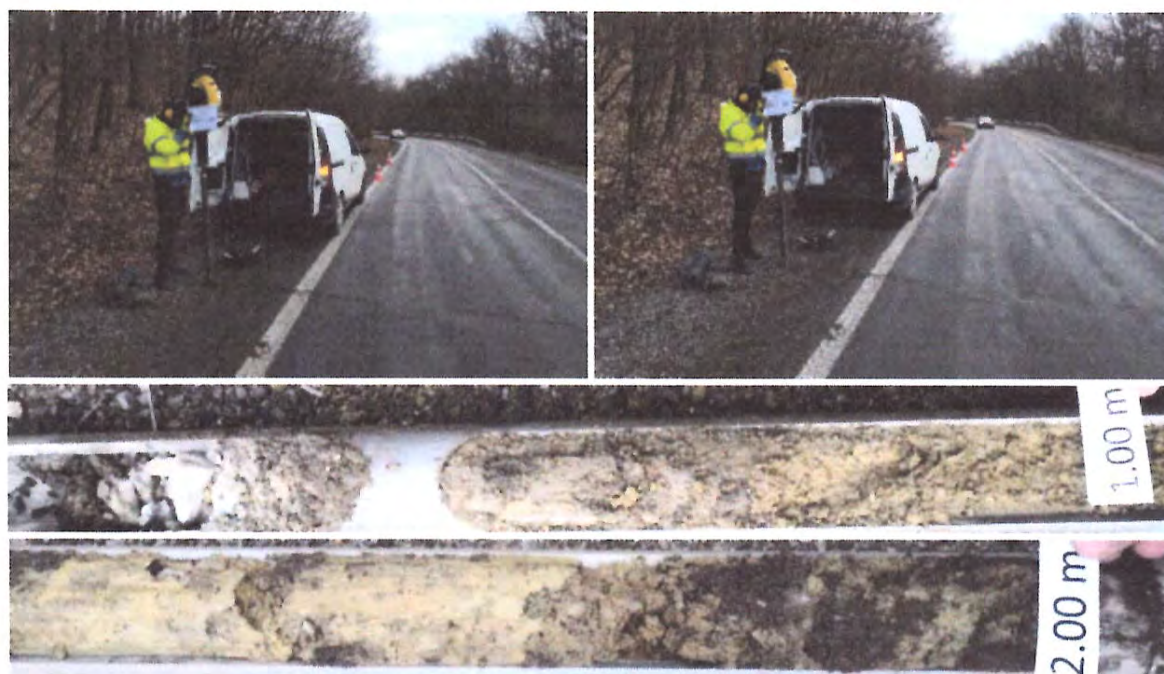
*Figura 3.11. Realizare foraj*

**FORAJ F10 KM 31+200 – județul Botoșani, DN29A, (Nivelul de referință a cotelor și adâncimea forajului s-a raportat la C.T.A. la gura forajului - considerat a fi cota 0.00)**

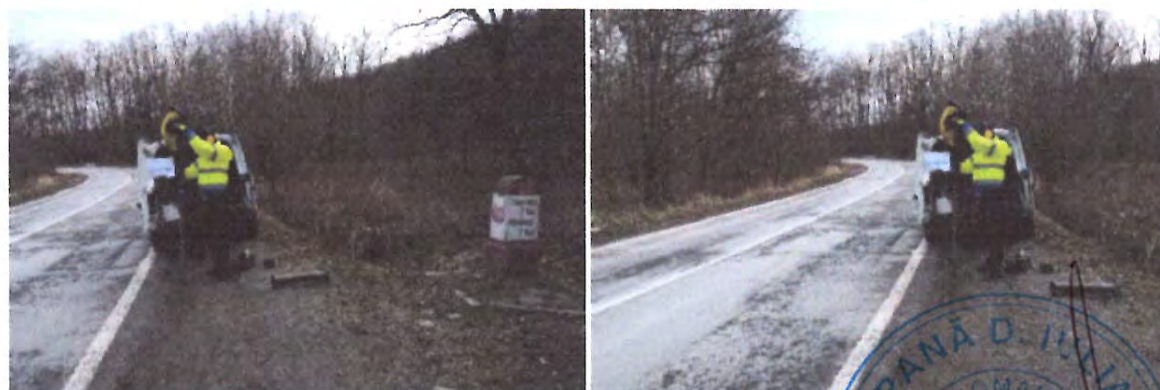
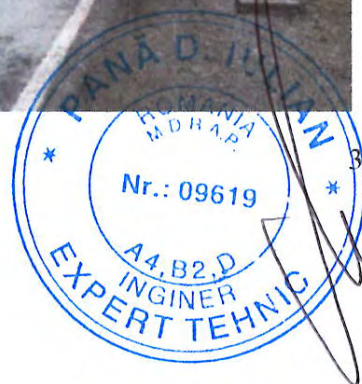
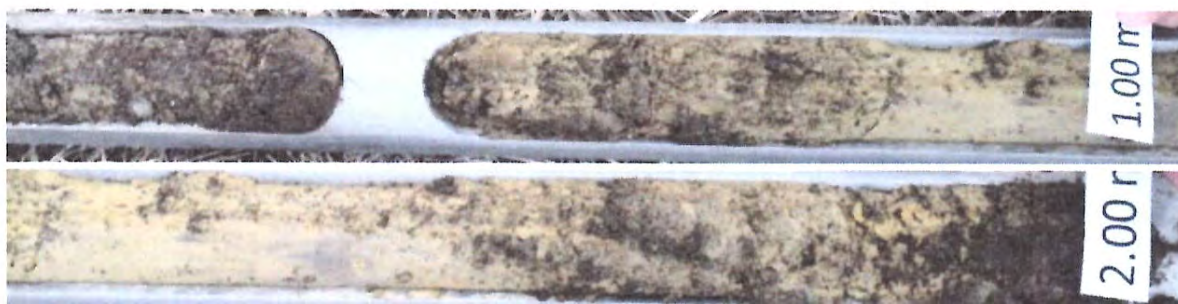
*Figura 3.12. Realizare foraj*

**FORAJ F11 KM 32+000 județul Botoșani, DN29A, (Nivelul de referință a cotelor și adâncimea forajului s-a raportat la C.T.A. la gura forajului - considerat a fi cota 0.00)**

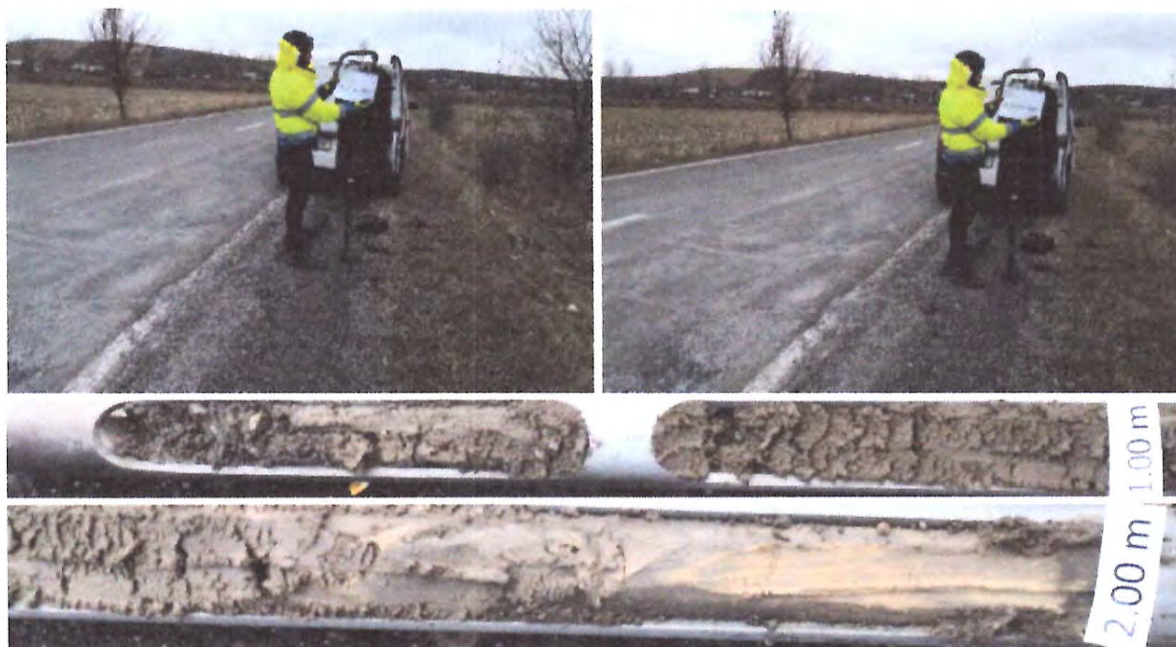
Figura 3.13. Realizare foraj

**FORAJ F12 KM 32+800 – județul Botoșani, DN29A, (Nivelul de referință a cotelor și adâncimea forajului s-a raportat la C.T.A. la gura forajului - considerat a fi cota 0.00)**

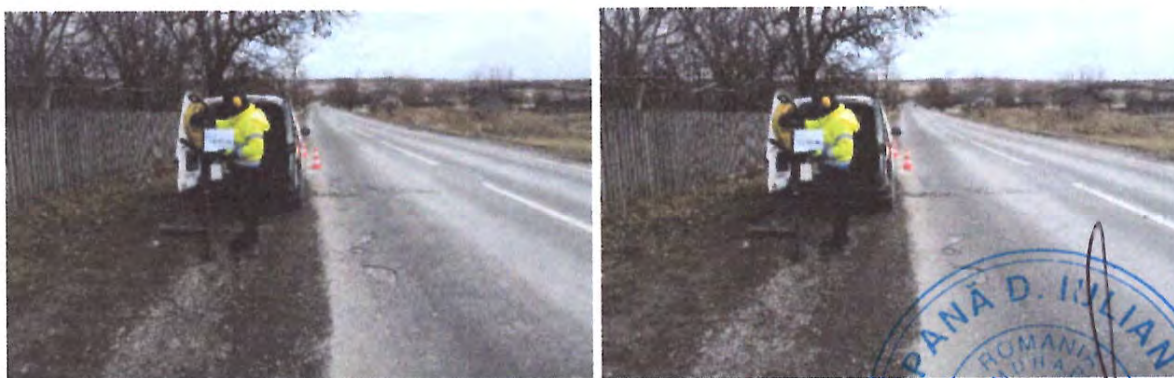
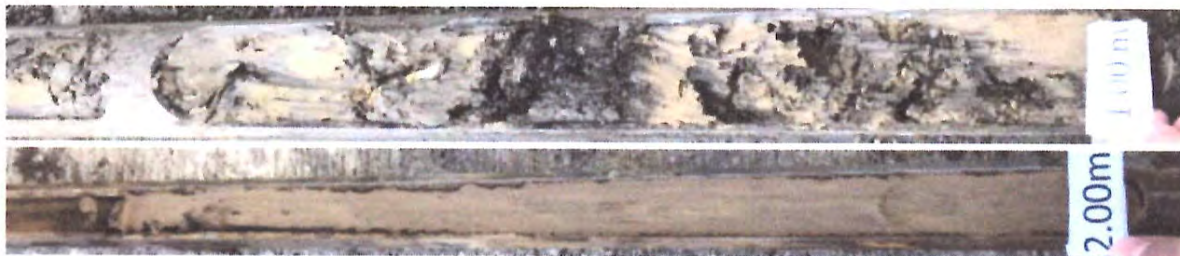
Figura 3.14. Realizare foraj

**FORAJ F13 KM 33+600 – județul Botoșani, DN29A, (Nivelul de referință a cotelor și adâncimea forajului s-a raportat la C.T.A. la gura forajului - considerat a fi cota 0.00)**

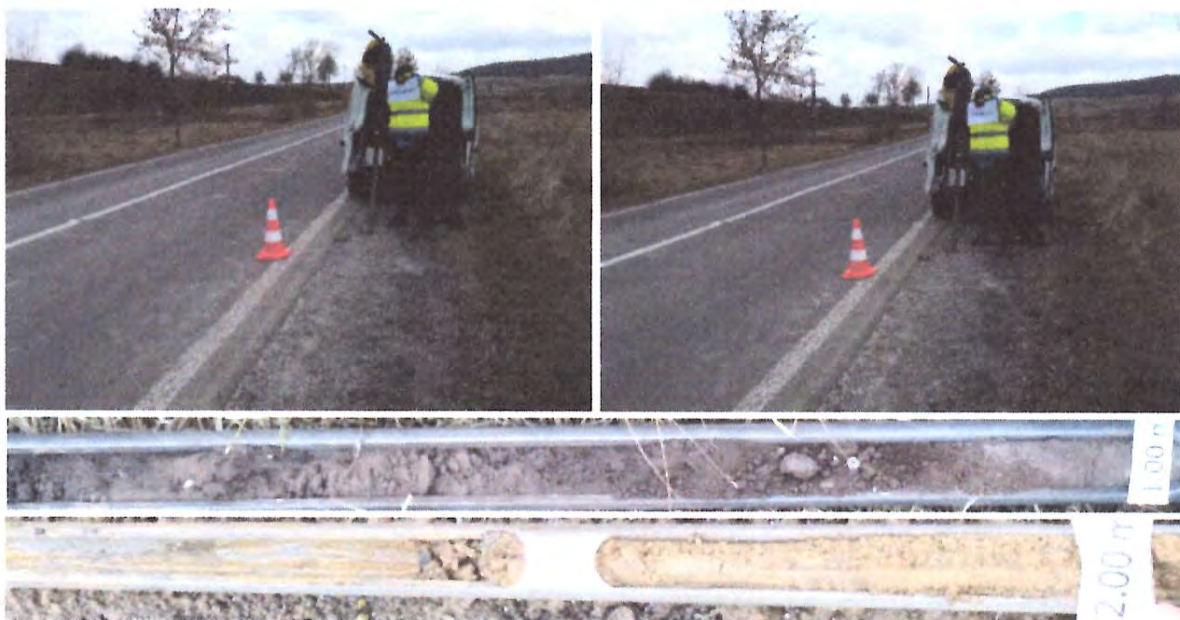
Figura 3.15. Realizare foraj

**FORAJ F14 KM 34+400 – județul Botoșani, DN29A, (Nivelul de referință a cotelor și adâncimea forajului s-a raportat la C.T.A. la gura forajului - considerat a fi cota 0.00)**

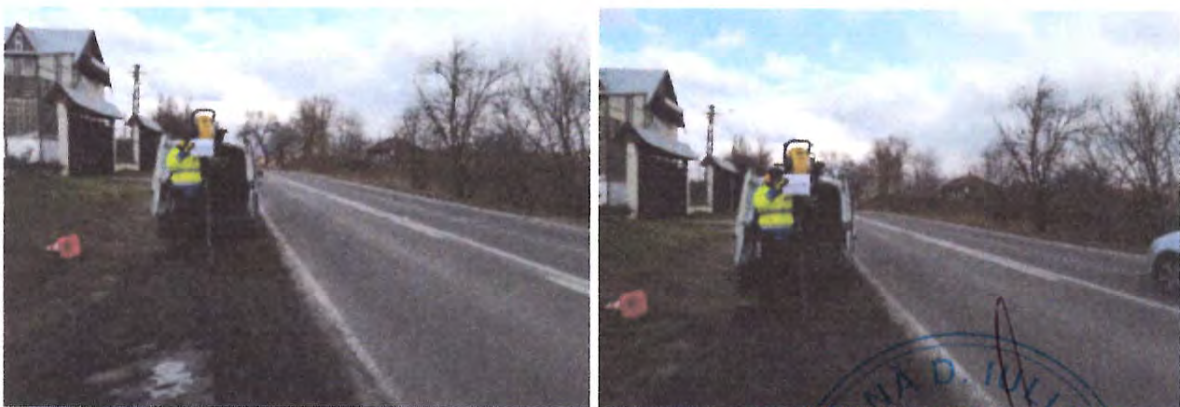
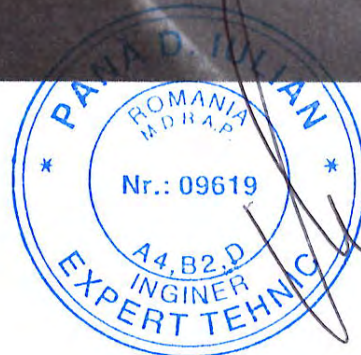
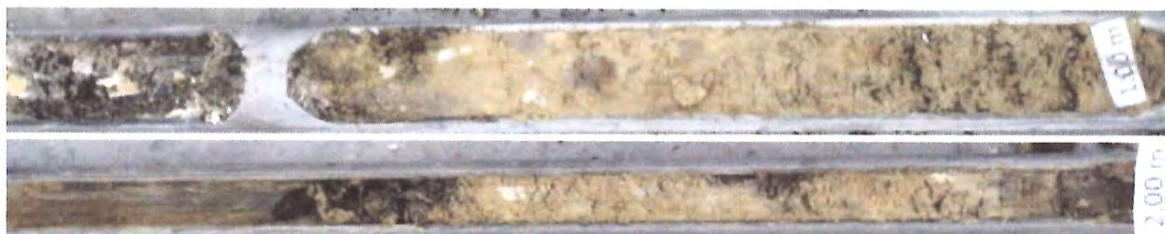
Figura 3.16. Realizare foraj

**FORAJ F15 KM 35+200 – județul Botoșani, DN29A, (Nivelul de referință a cotelor și adâncimea forajului s-a raportat la C.T.A. la gura forajului - considerat a fi cota 0.00)**

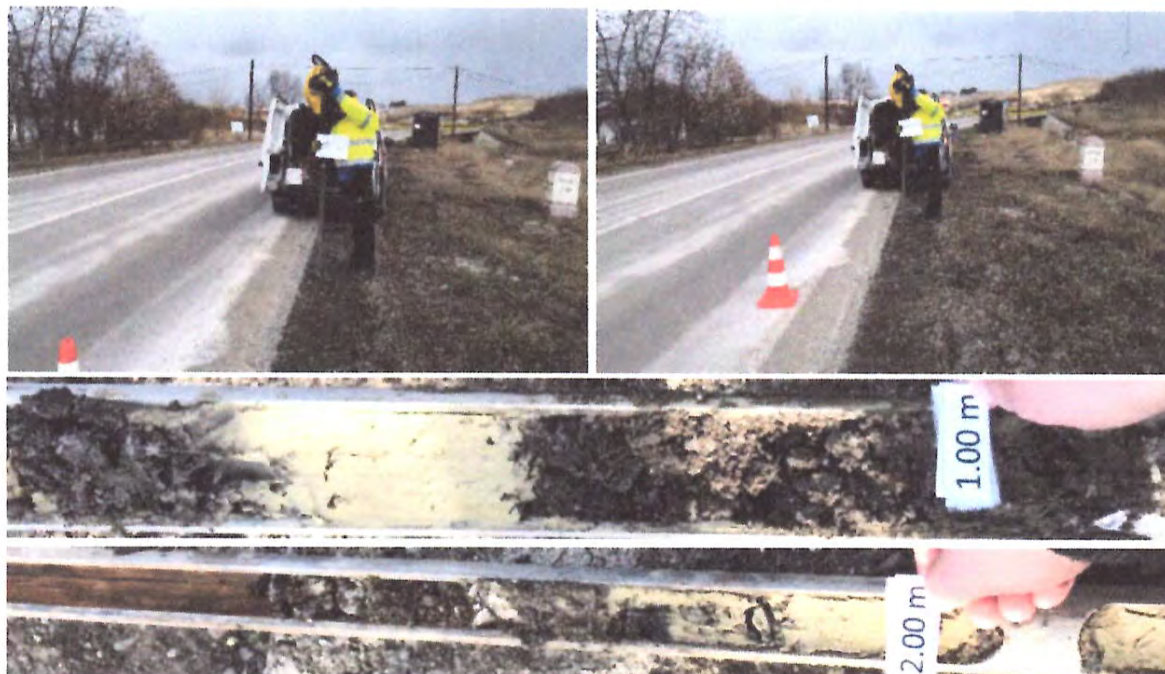
*Figura 3.17. Realizare foraj*

**FORAJ F16 KM 36+000 – județul Botoșani, DN29A, (Nivelul de referință a cotelor și adâncimea forajului s-a raportat la C.T.A. la gura forajului - considerat a fi cota 0.00)**

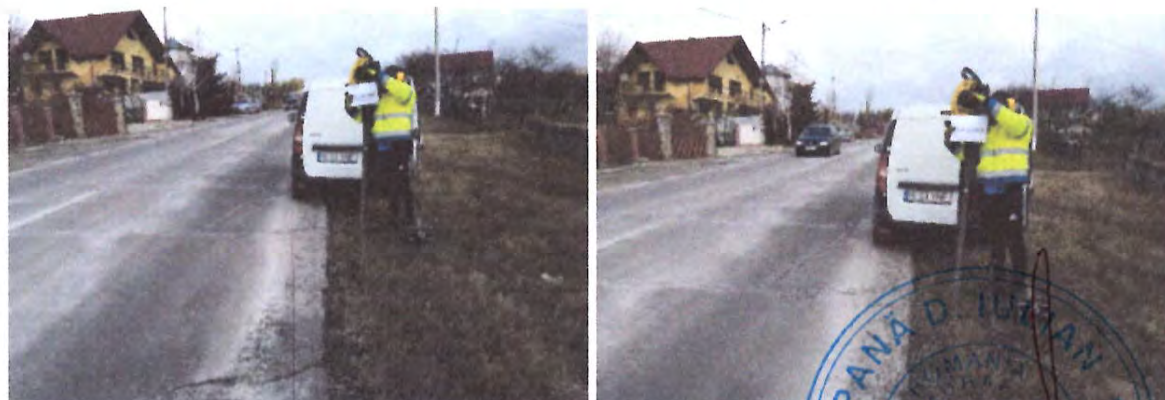
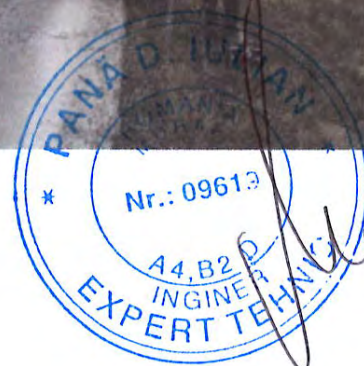
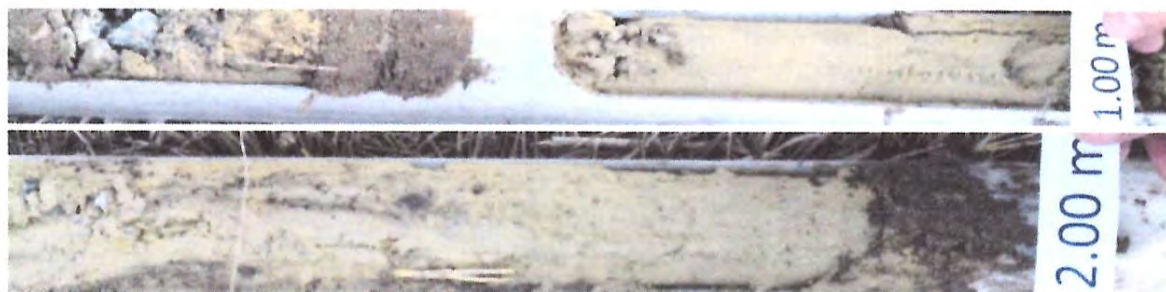
*Figura 3.18. Realizare foraj*

**FORAJ F17 KM 36+800 – județul Botoșani, DN29A, (Nivelul de referință a cotelor și adâncimea forajului s-a raportat la C.T.A. la gura forajului - considerat a fi cota 0.00)**

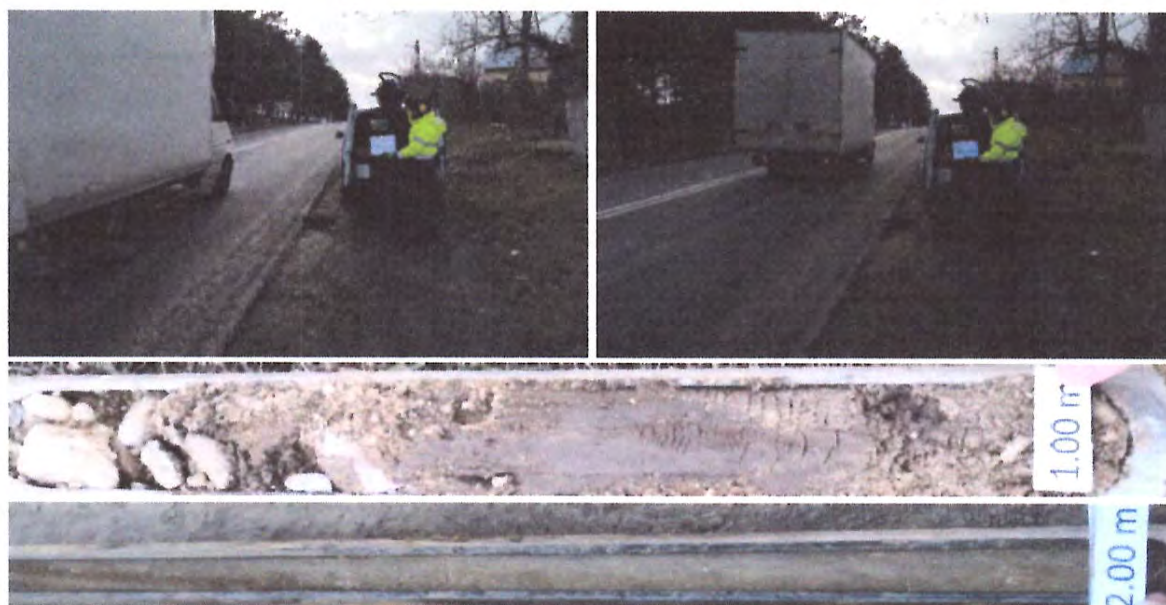
Figura 3.19. Realizare foraj

**FORAJ F18 KM 37+600 – județul Botoșani, DN29A, (Nivelul de referință a cotelor și adâncimea forajului s-a raportat la C.T.A. la gura forajului - considerat a fi cota 0.00)**

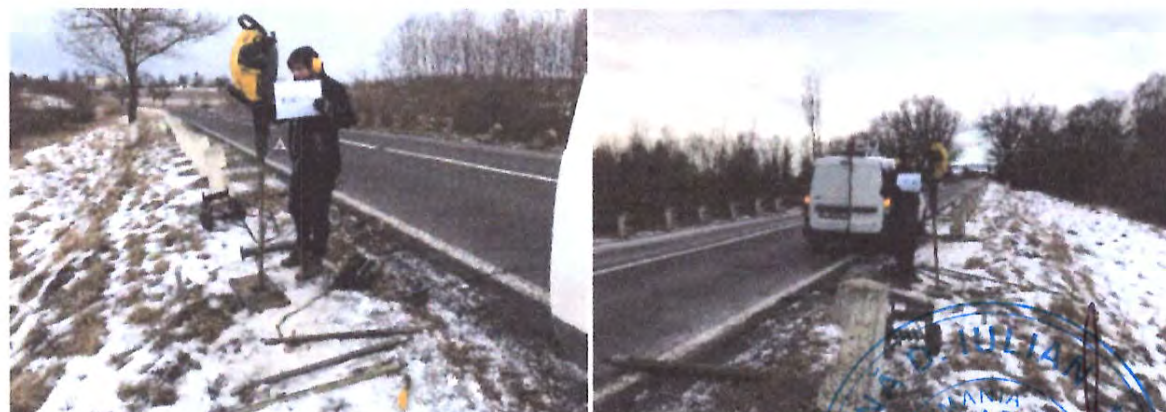
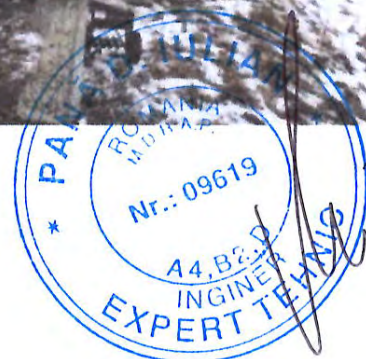
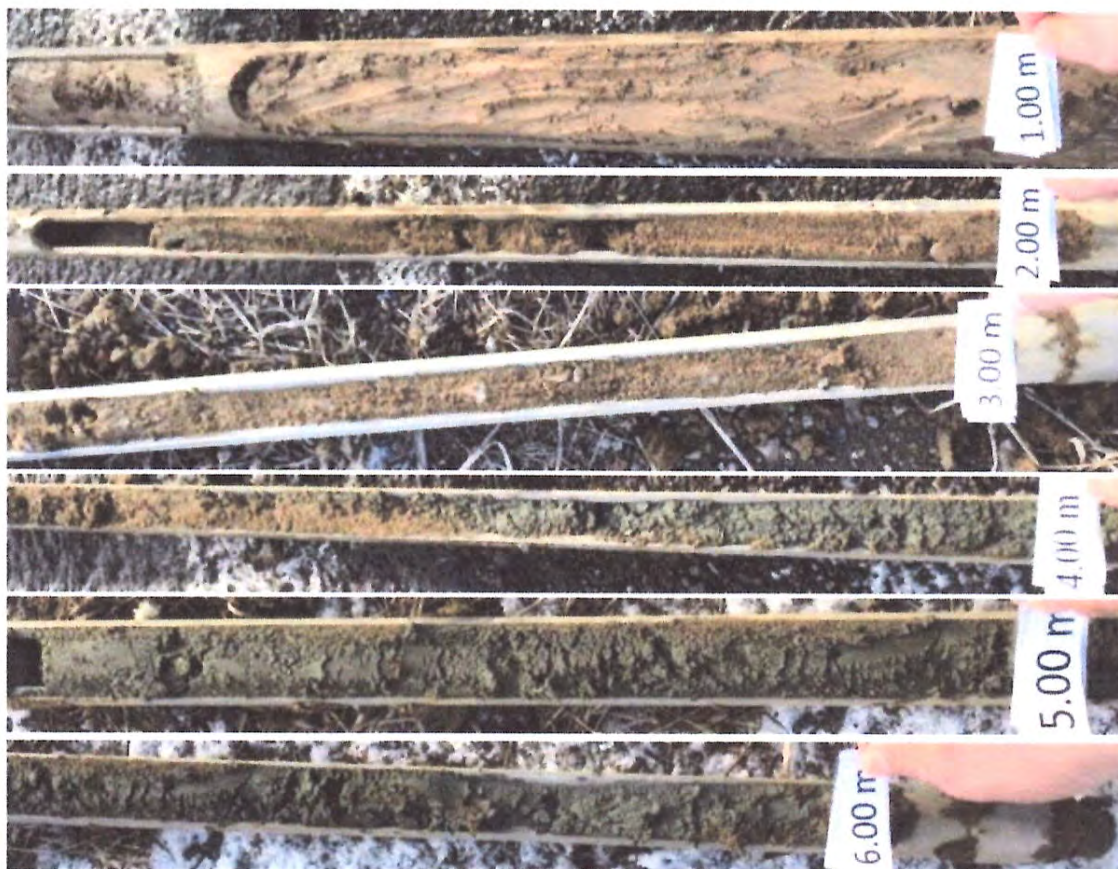
Figura 3.20. Realizare foraj

**FORAJ F19 KM 23+010 - 23+500 județul Botoșani, DN29A, (Nivelul de referință a cotelor și adâncimea forajului s-a raportat la C.T.A. la gura forajului - considerat a fi cota 0.00)**

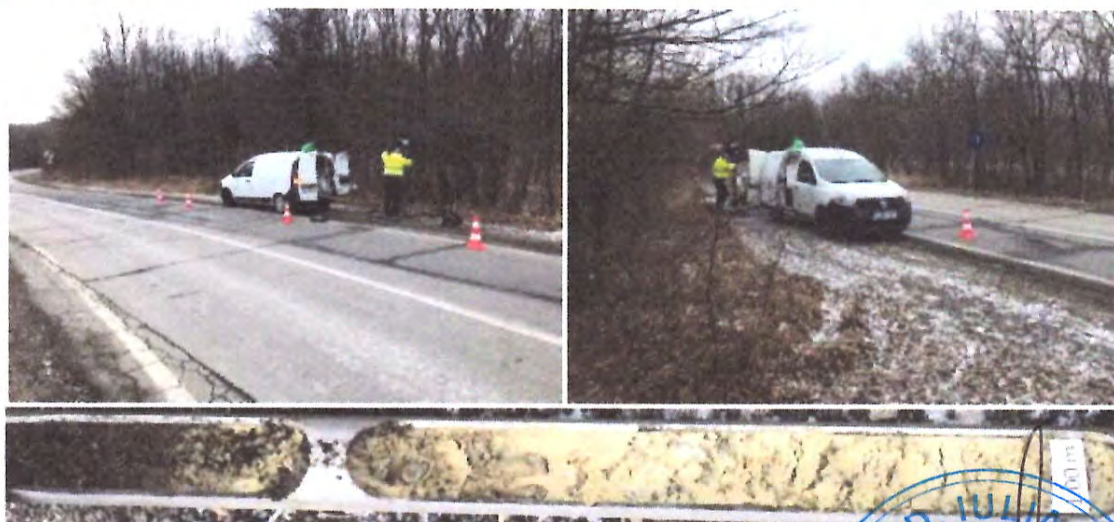
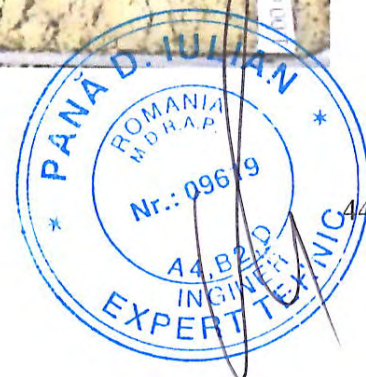
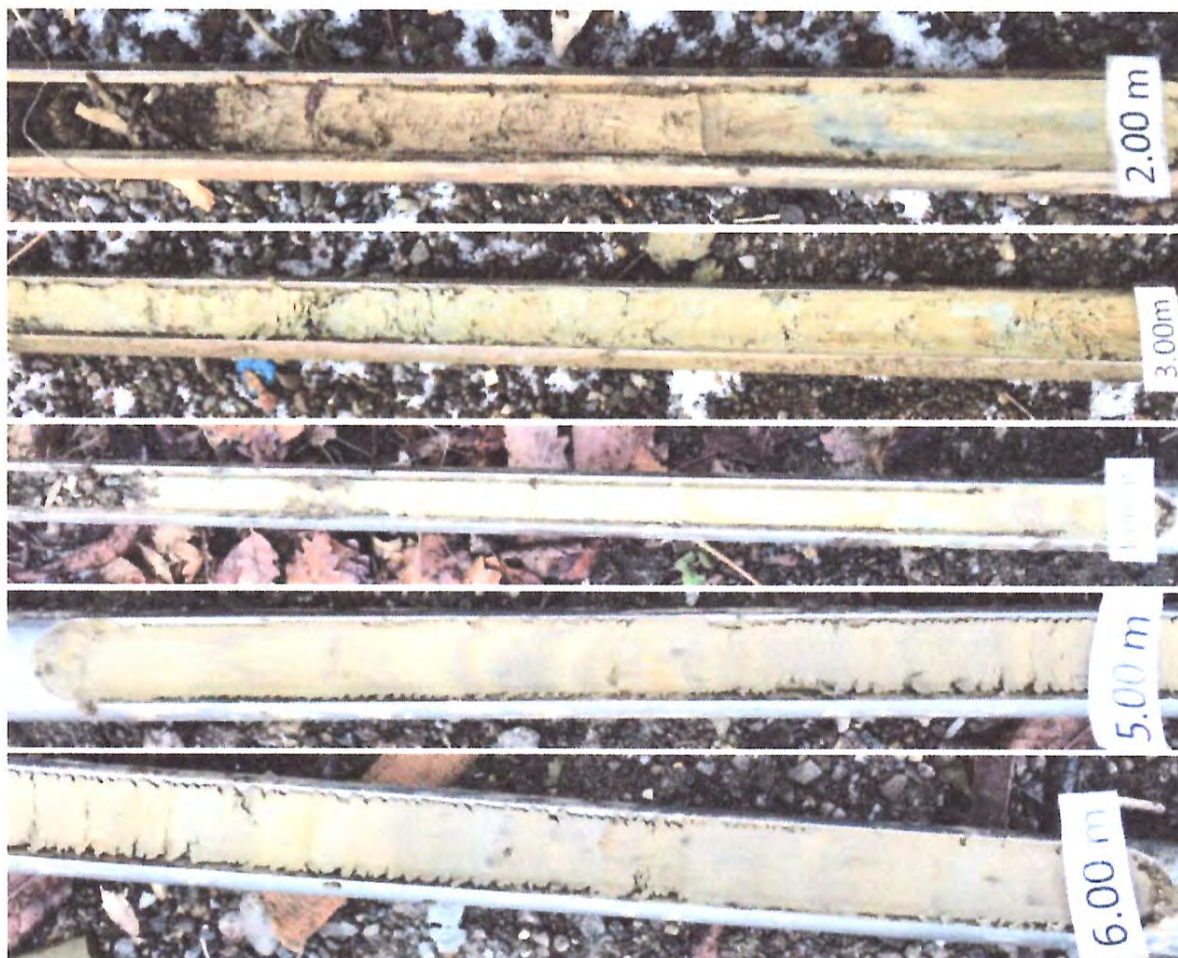
Figura 3.21. Realizare foraj

**FORAJ F20 KM 29+900 - 30+500 - județul Botoșani, DN29A, (Nivelul de referință a cotelor și adâncimea forajului s-a raportat la C.T.A. la gura forajului - considerat a fi cota 0.00)**

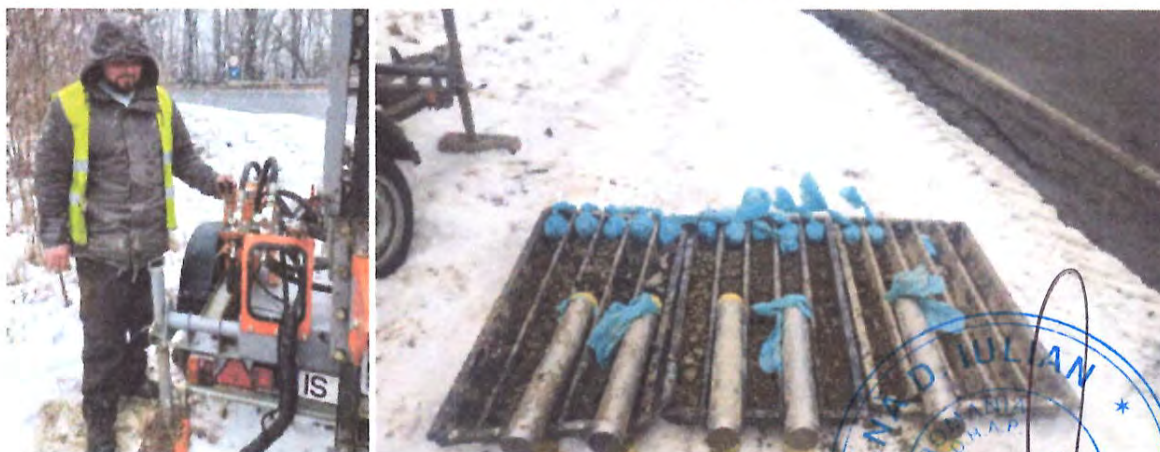
Figura 3.22. Realizare foraj

**FORAJ F21 KM 29+900 - 30+500 – județul Botoșani, DN29A, (Nivelul de referință a cotelor și adâncimea forajului s-a raportat la C.T.N. la gura forajului - considerat a fi cota 0.00)**

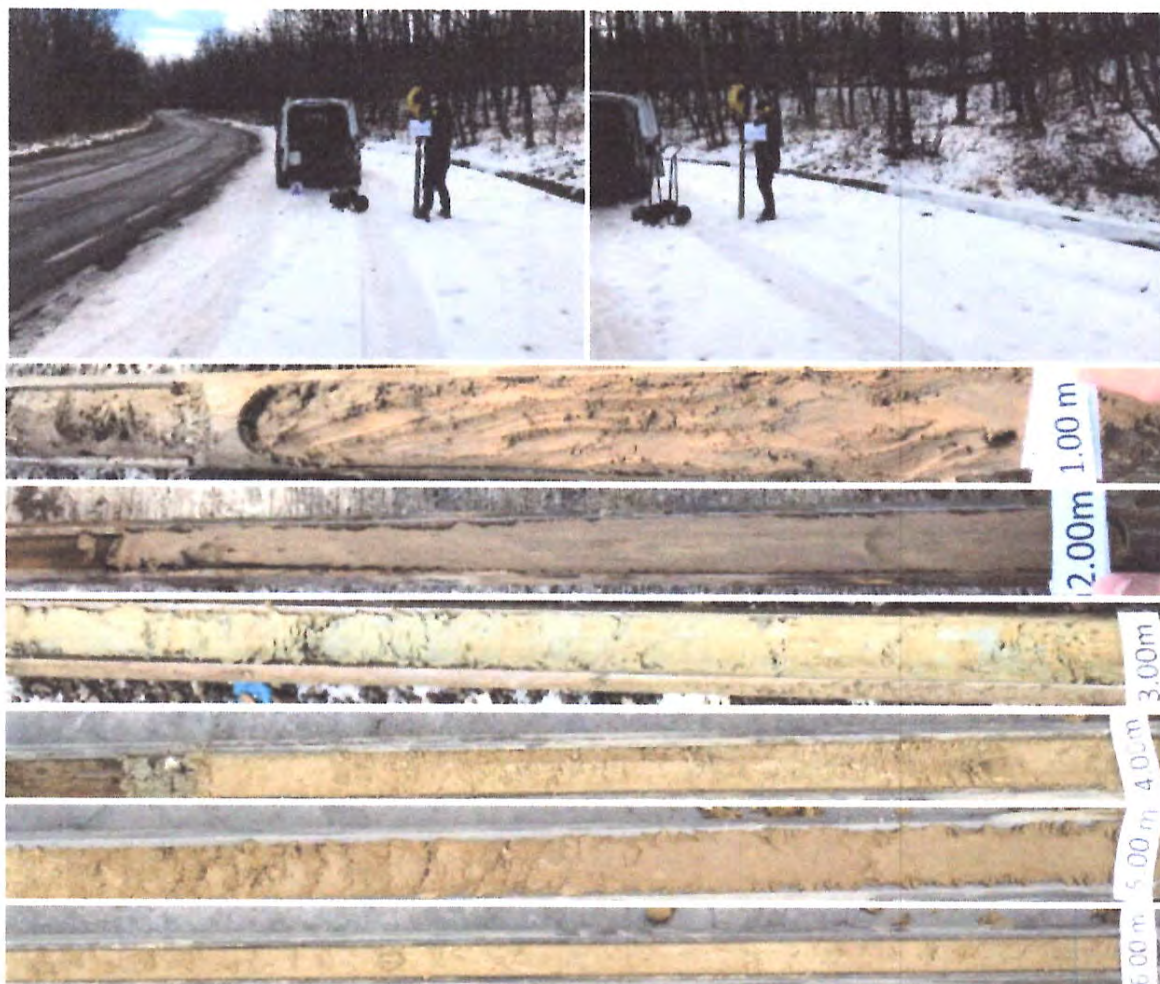
Figura 3.23. Realizare foraj

*FORAJ F22 KM 29+900 - 30+500 – județul Botoșani, DN29A, (Nivelul de referință a cotelor și adâncimea forajului s-a raportat la C.T.A. la gura forajului - considerat a fi cota 0.00)*

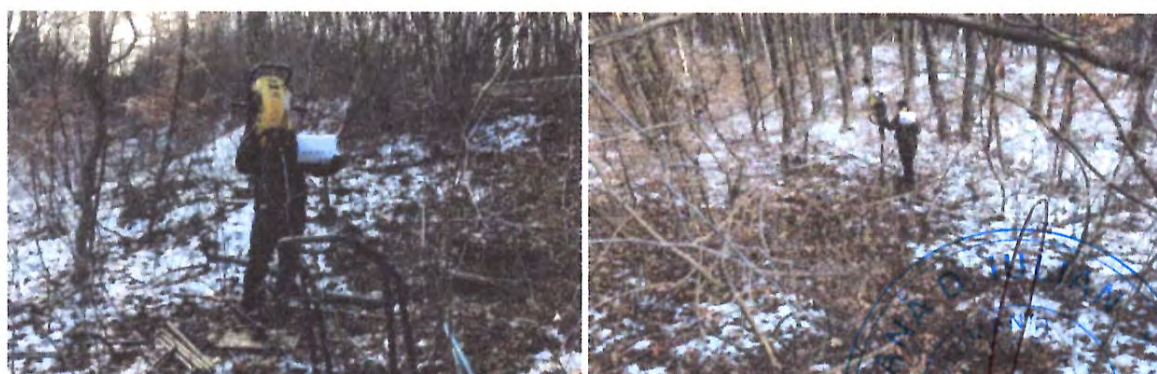
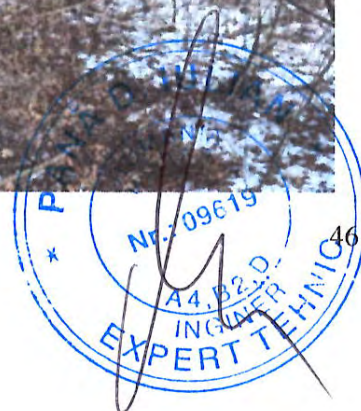
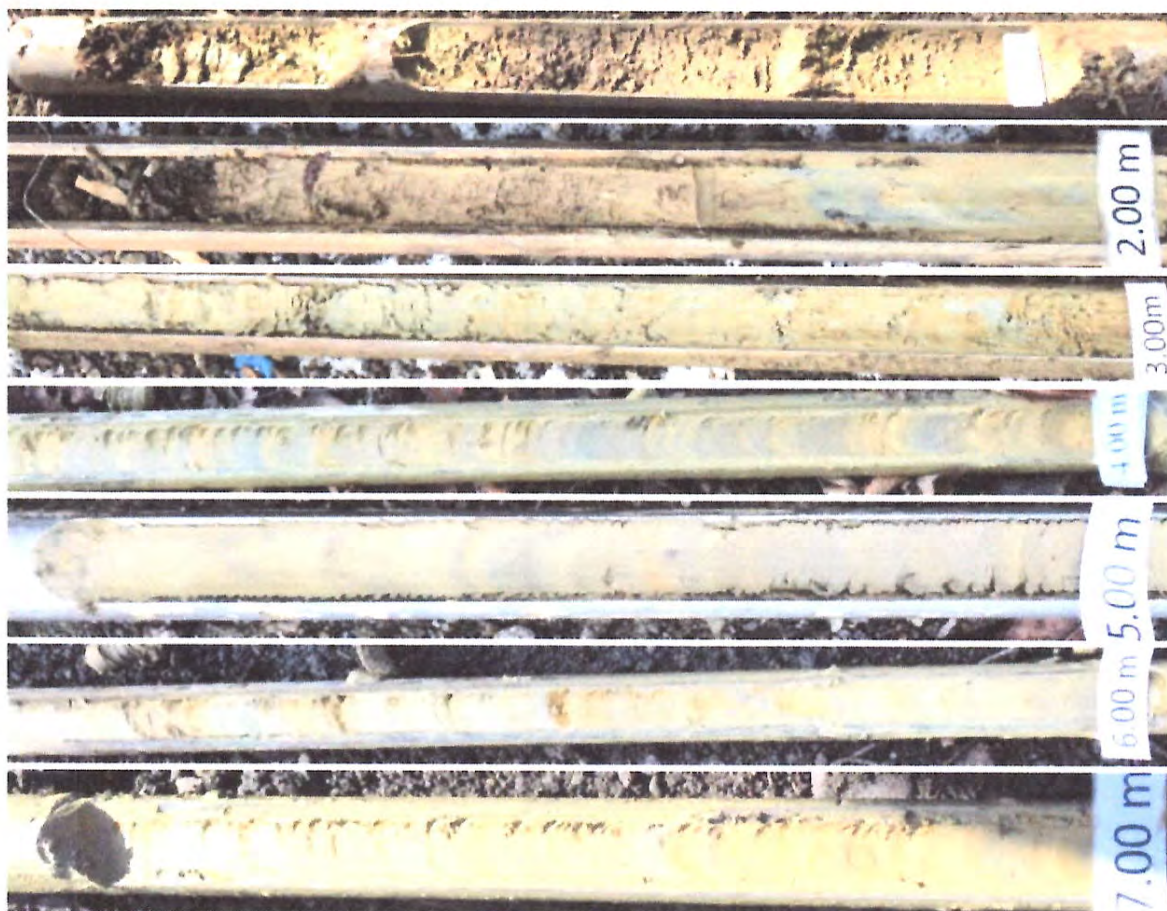
Figura 3.24. Realizare foraj

*FORAJ F23 KM 29+900 - 30+500 - județul Botoșani, DN29A, (Nivelul de referință a cotelor și adâncimea forajului s-a raportat la C.T.A. la gura forajului - considerat a fi cota 0.00)*

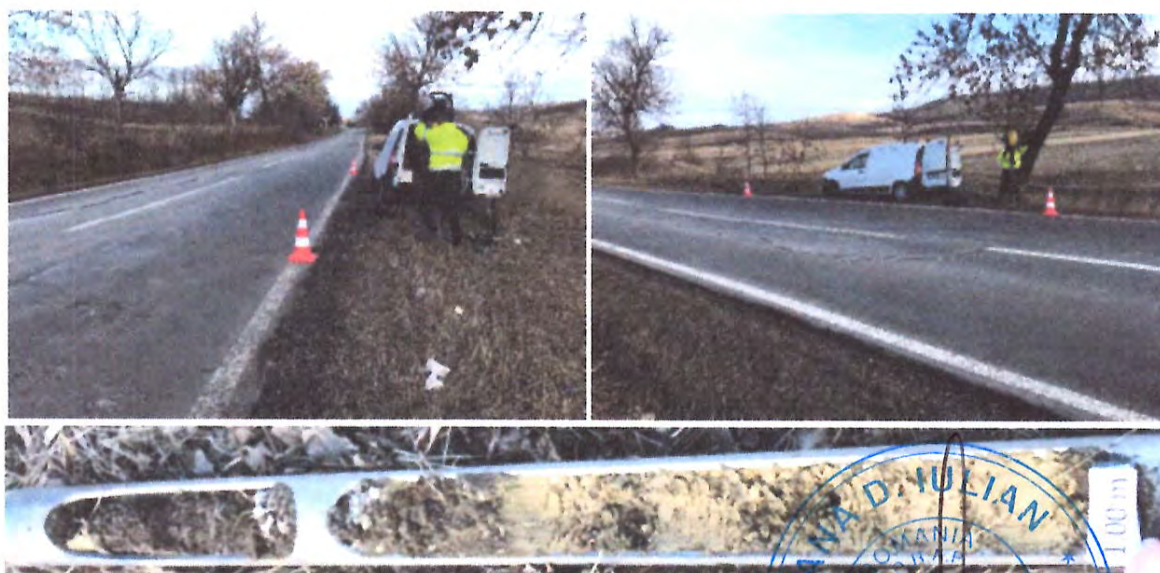
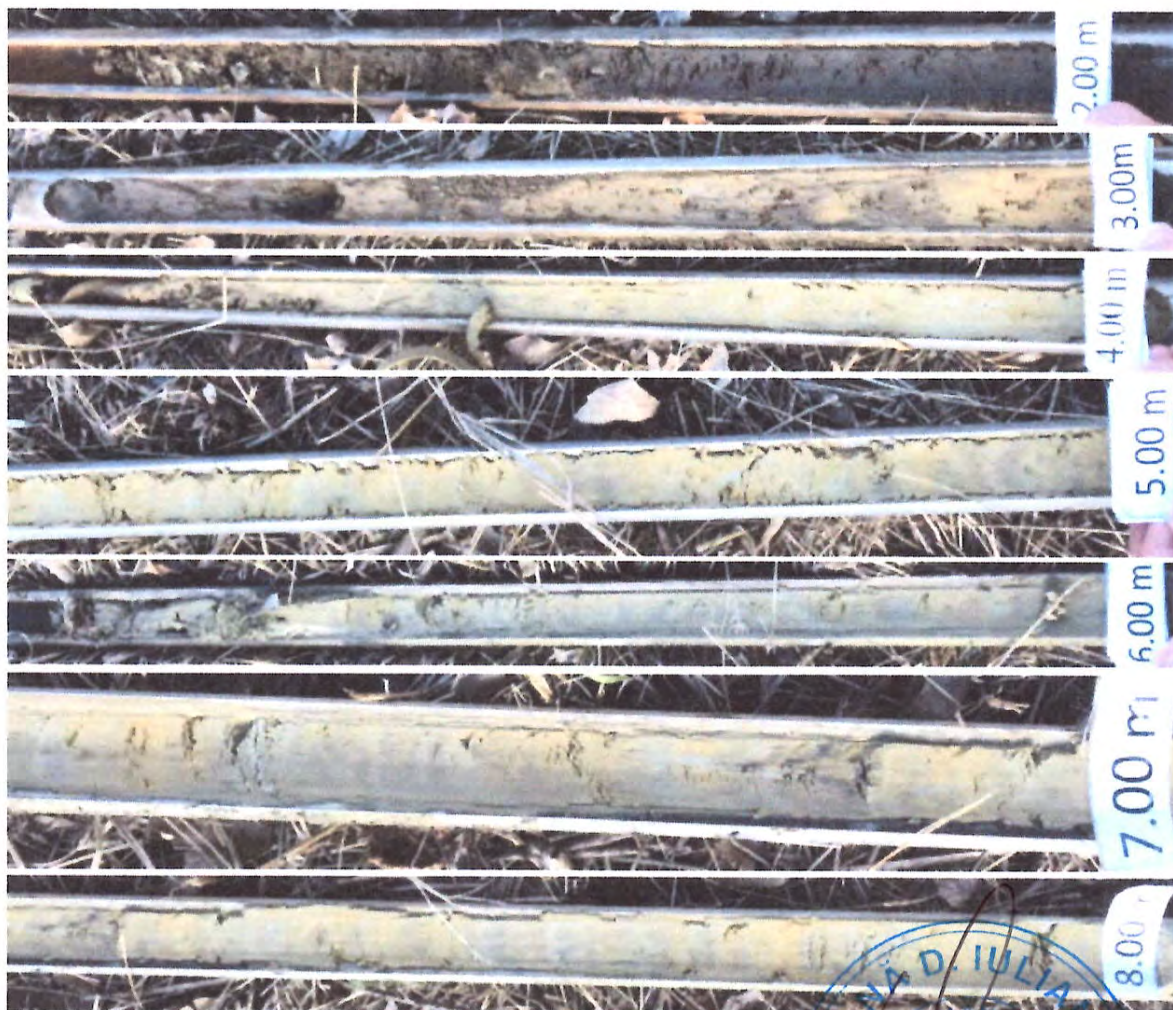
Figura 3.25. Realizare foraj

**FORAJ F24 KM 35+100 - 35+250 - județul Botoșani, DN29A, (Nivelul de referință a cotelor și adâncimea forajului s-a raportat la C.T.N. la gura forajului - considerat a fi cota 0.00)**

În cazul **profilului 3 - km 35+100 - 35+250** nu s-a identificat un risc de pierdere a stabilității dar au fost observate degradări în urmă cedărilor locale ale terasamentului. În această situație se recomandă **refacerea terasamentului și implementarea unui sistem eficient pentru preluarea apelor.**
