## EXPERTIZĂ TEHNICĂ PENTRU DRUMURI

SERVICII DE EXPERTIZA TEHNICA PENTRU 29A KM 23+010-37+770

**MARTIE 2022**

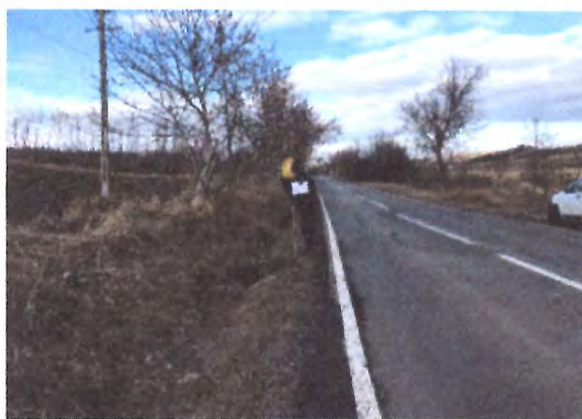
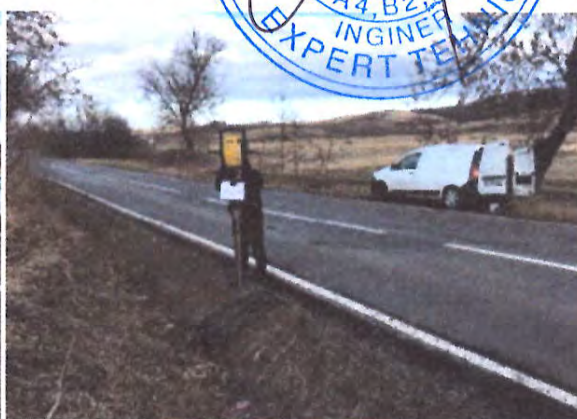
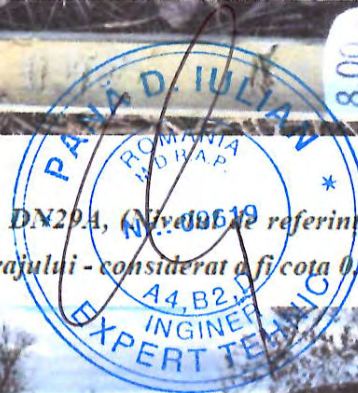
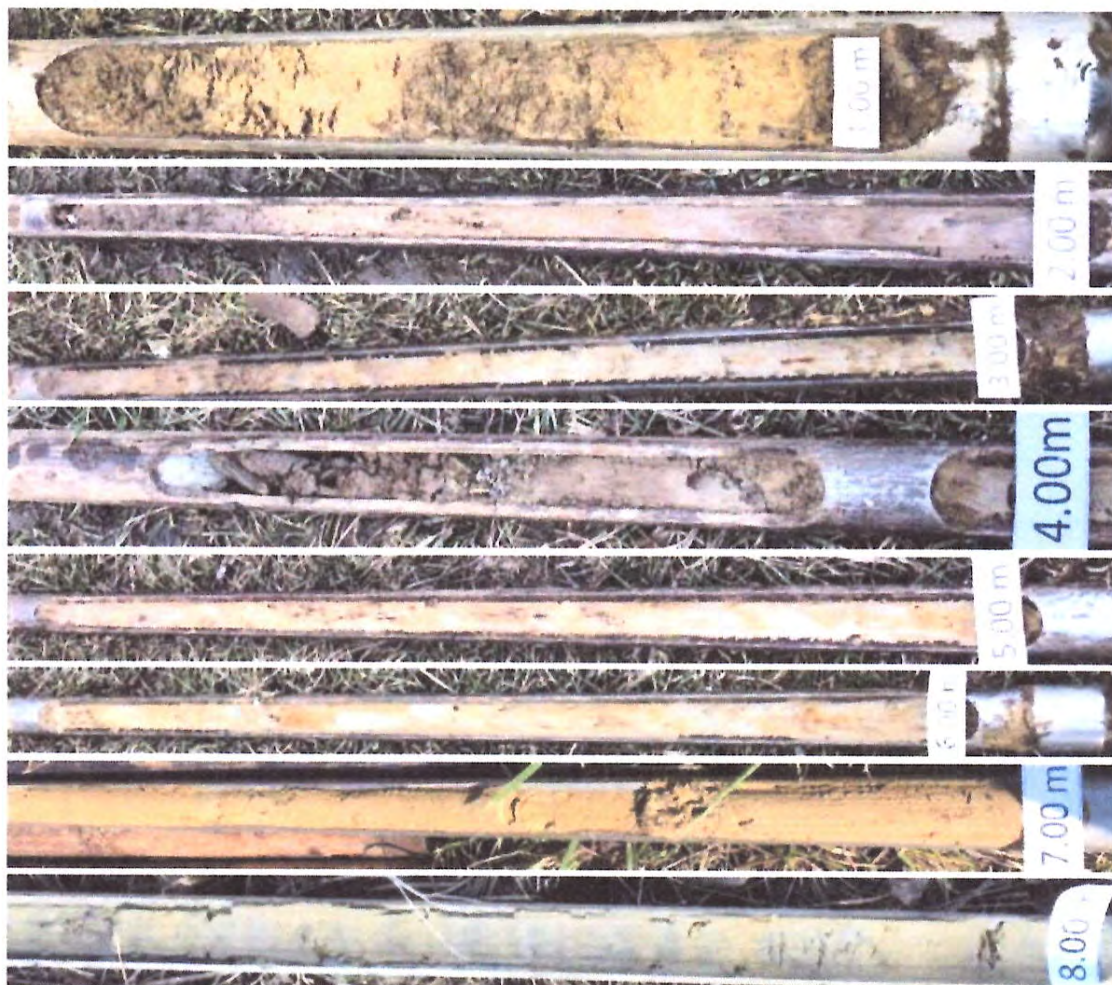
Figura 3.26. Realizare foraj

**FORAJ F25 KM 35+100 - 35+250 - județul Botoșani, DN29A, (Nivel de referință a cotelor și adâncimea forajului s-a raportat la C.T.A. la gura forajului - considerat a fi cota 0.00)**

În cazul **profilului 3 - km 35+100 - 35+250** nu s-a identificat un risc de pierdere a stabilității dar au fost observate degradări în urmă cedărilor locale ale terasamentului. În această situație se recomandă **refacerea terasamentului și implementarea unui sistem eficient pentru preluarea apelor.**

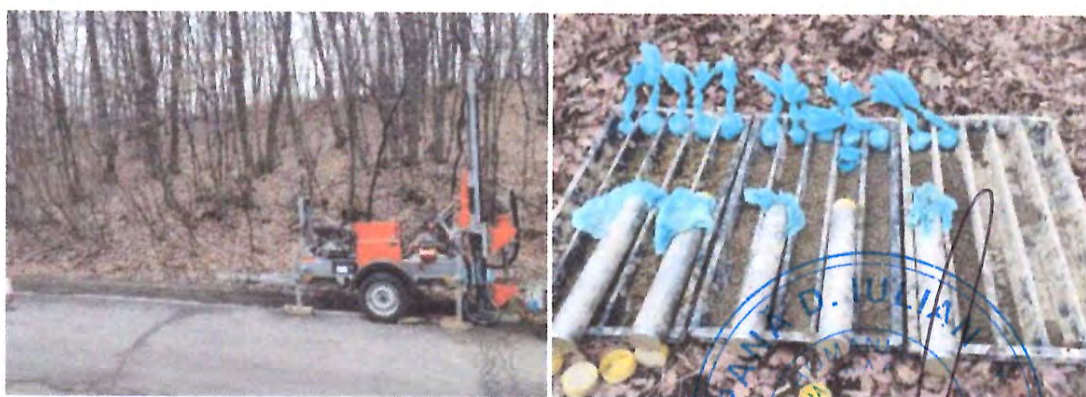
Figura 3.28. Realizare foraj

*FORAJ F27 KM 29+900 - 30+500 - județul Botoșani, DN29A, (Nivelul de referință a cotelor și adâncimea forajului s-a raportat la C.T.N. la gura forajului - considerat a fi cota 0.00)*

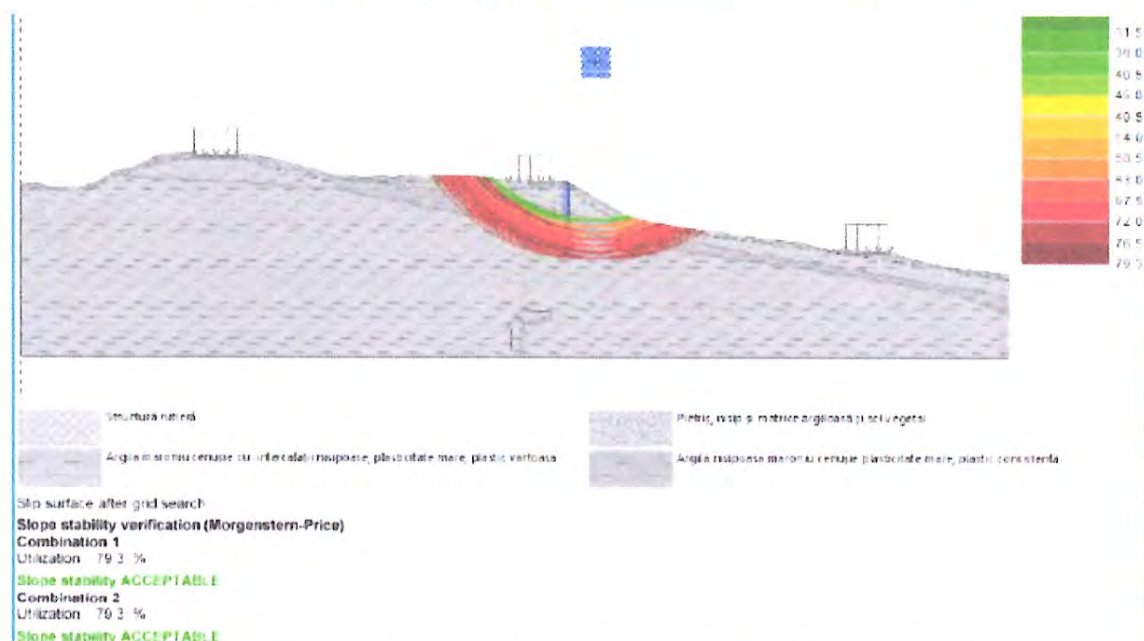
**Profilul litologic 1 (soluție de consolidare) - km 29+900 - 30+500**

În urma analizei de stabilitate, amplasamentul studiat prezintă o serie de alunecări, cedări de terasament active datorate în special **diferenței de nivel**, stagnării apei în corpul drumului și ale infiltrațiilor de la baza rambleului; infiltrația apei din precipitații favorizează scăderea considerabilă a parametrilor rezistenței la forfecare până la valori reziduale. Suplimentar, s-au realizat analize de stabilitate utilizând soluții de consolidare în ipoteza cea mai defavorabilă pentru profilul litologic 1 și 2 - km 29+900 - 30+500.

În analizele de stabilitate s-a utilizat ca soluție de intervenție: piloți forati diametru  $\phi 600\text{mm}$  cu interspații, dispuși din metru în metru. Suprafețele de alunecare se formează la adâncimi cuprinde între 4.00-5.00m

În prezentul studiu se recomandă utilizarea următoarelor soluții de intervenție: zid de spri-

**jin elastic fundat pe piloți din beton armat, piloți cu interspații rigidizați la partea superioară cu o grindă de coronament din beton armat.**

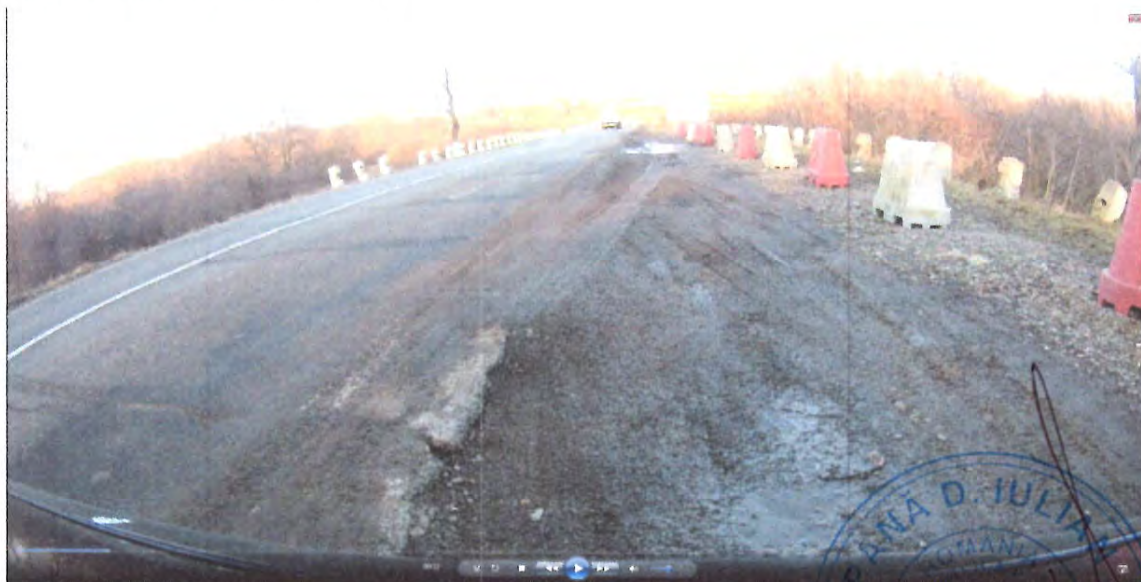
Zona de drum DN29A, sector de inceput cu degradari la nivelul imbracamintii rutiere, ruperi la margine, crapaturi si fisuri

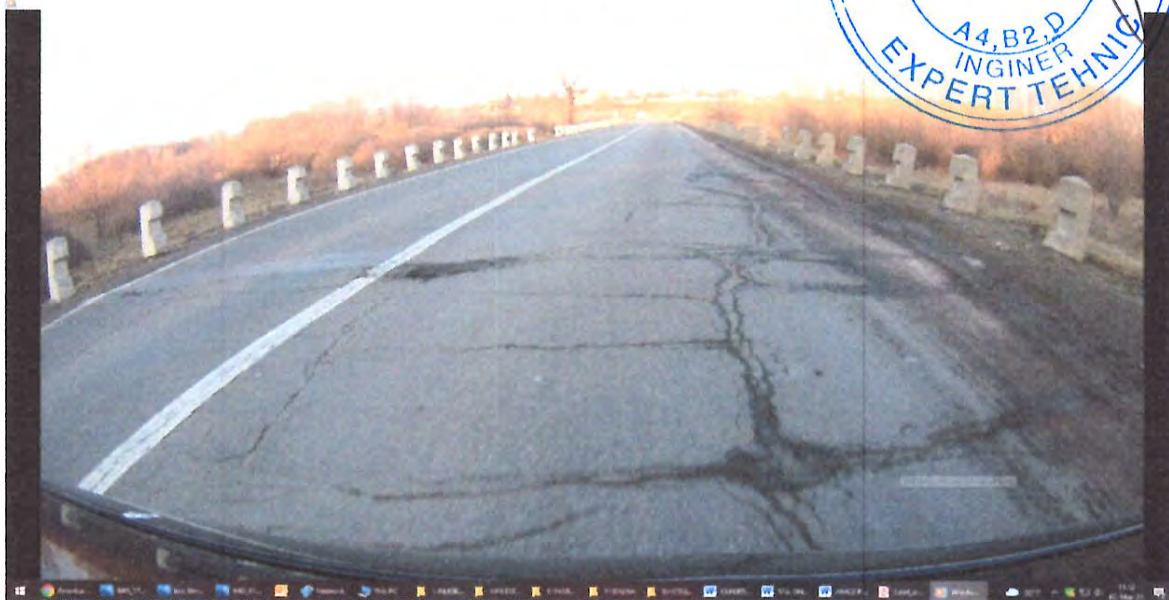
Zona de drum DN29A, sector de inceput cu degradari la nivelul imbracamintii rutiere, cu fisuri si crapaturi pe mai multe directii, parapet rigid degradat

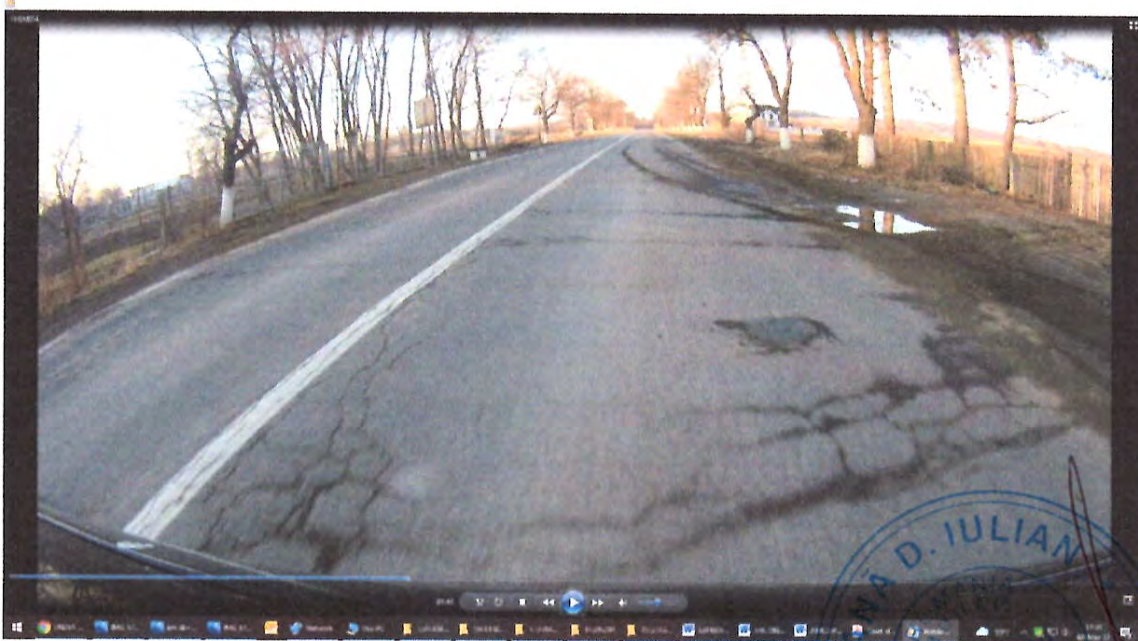
Zona de drum DN29A, , cu degradari la nivelul imbracamintii rutiere, gropi, falantari cu fisuri si crapaturi pe mai multe directii, apa balteste pe acostament, lipsa santuri

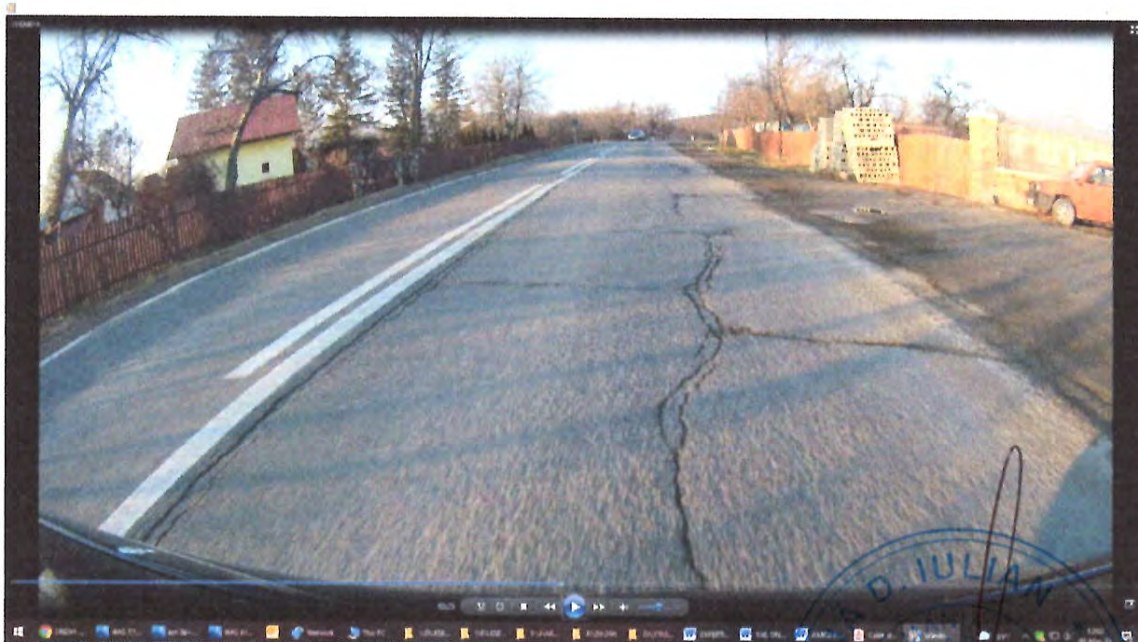
Zona de drum DN29A, km 24+000, cu degradari la nivelul imbracamintii rutiere, gropi, faiantari, cu fisuri si crapaturi pe mai multe directii, lipsa santuri

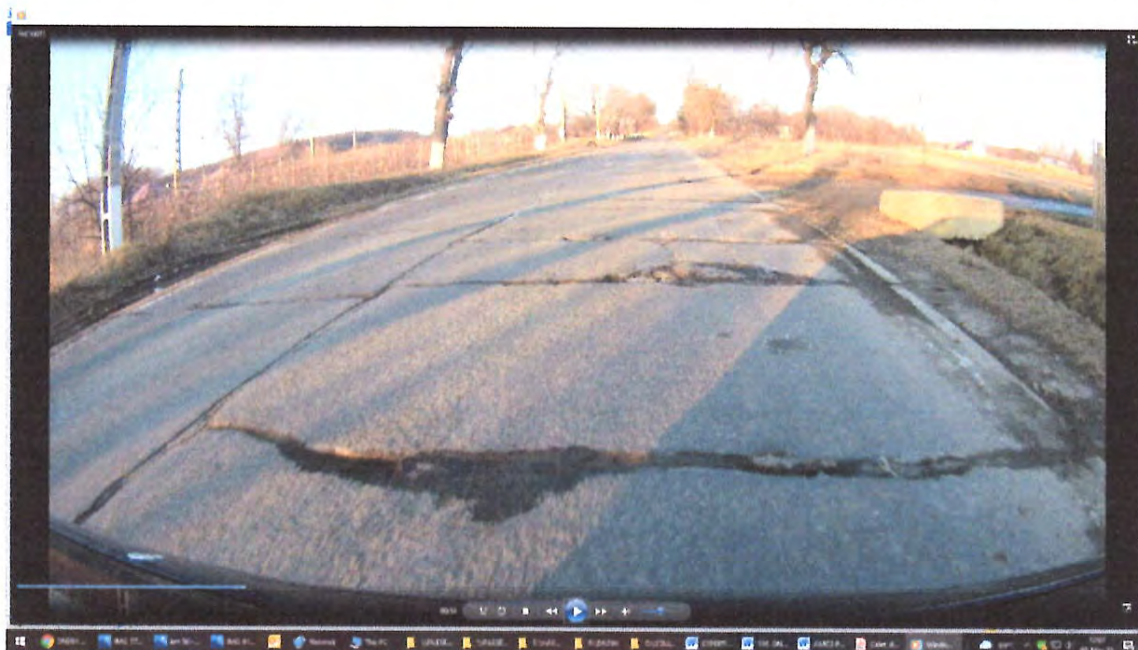
Zona de drum DN29A km 25+000,, cu degradari la nivelul imbracamintii rutiere , faiantari, cu fisuri si crapaturi pe mai multe directii, santuri din pamant colmate

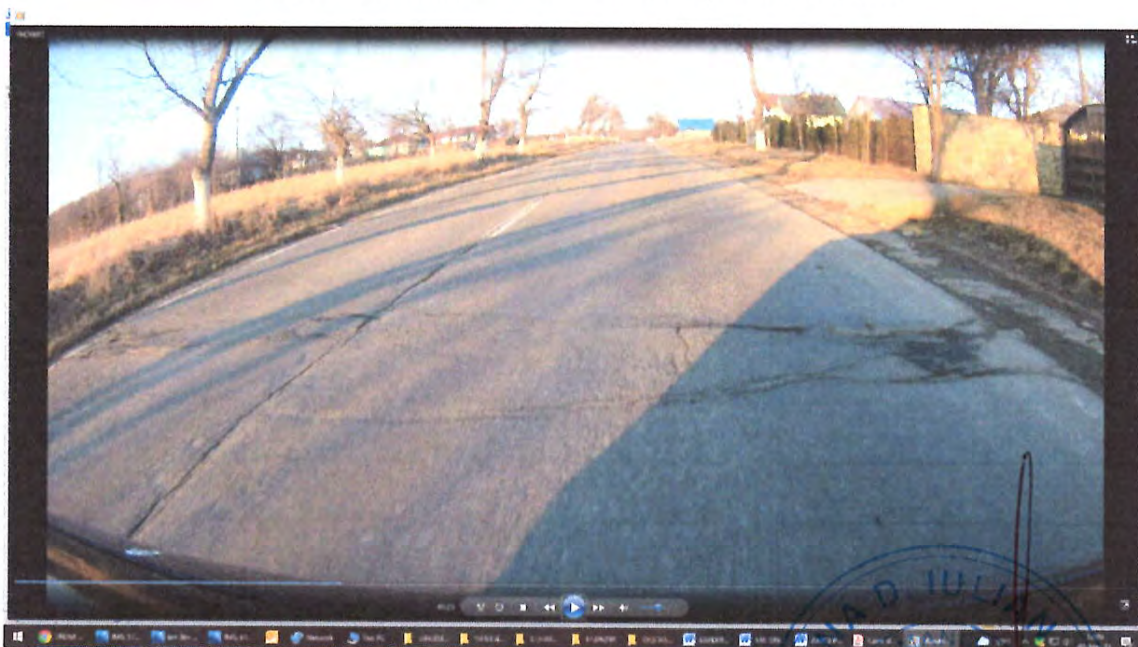
Zona de drum DN29A km 25+000,, cu degradari la nivelul imbracamintii rutiere , cu gropi, faiantari, cu fisuri si crapaturi pe mai multe directii, santuri din pamant colmatate

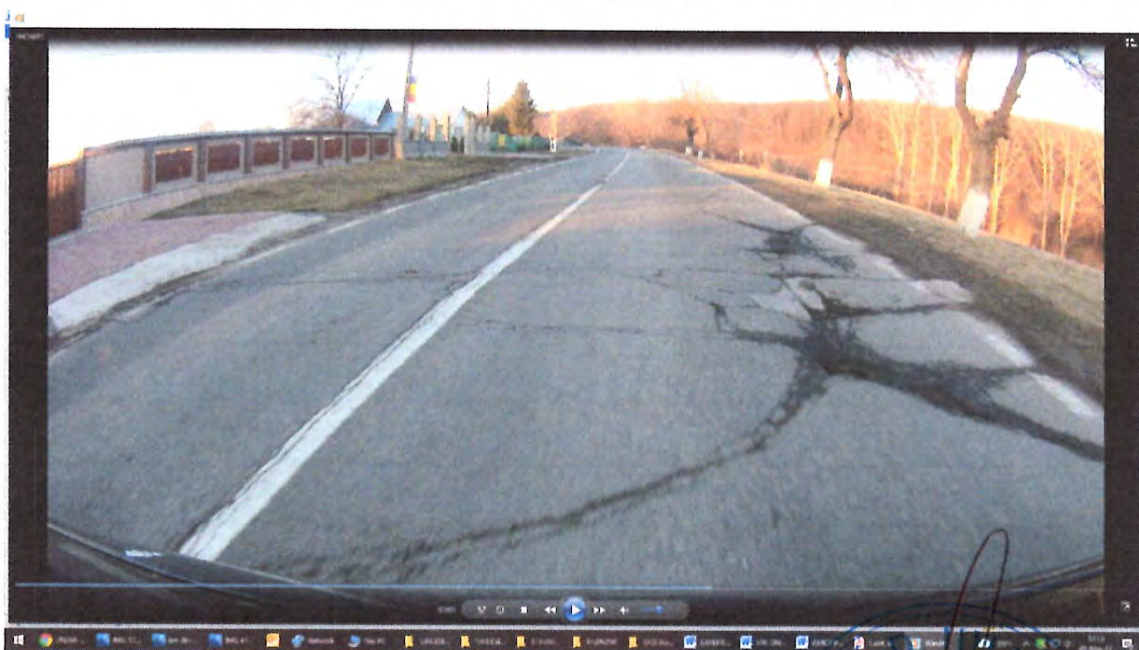
Zona de drum DN29A , cu degradari la nivelul imbracamintii rutiere , cu gropi, faiantari , cu fisuri si crapaturi pe mai multe directii,dale din beton sparte, fara santuri de scurgere

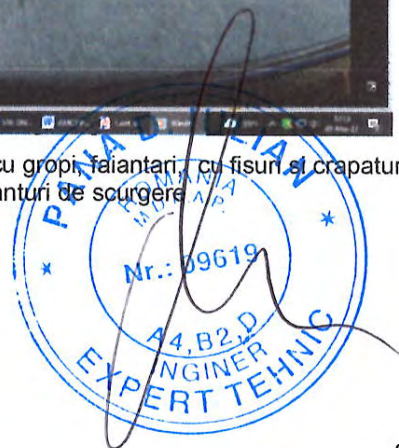
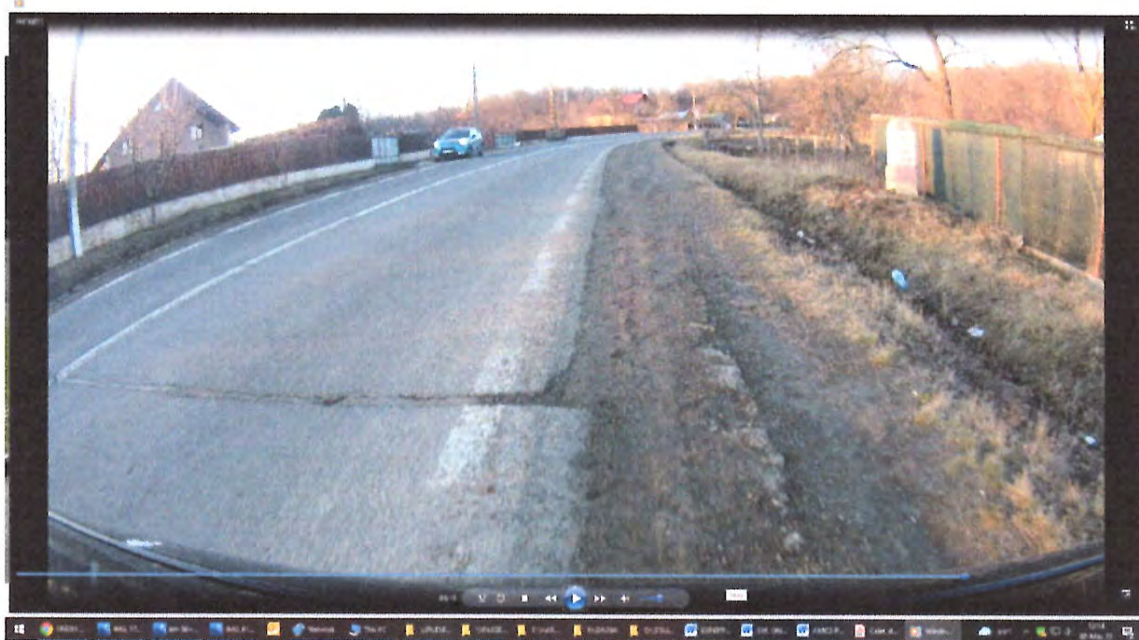
Zona de drum DN29A , cu degradari la nivelul imbracamintii rutiere , cu gropi, faiantari , cu fisuri si crapaturi pe mai multe directii,dale din beton sparte, fara santuri de scurgere

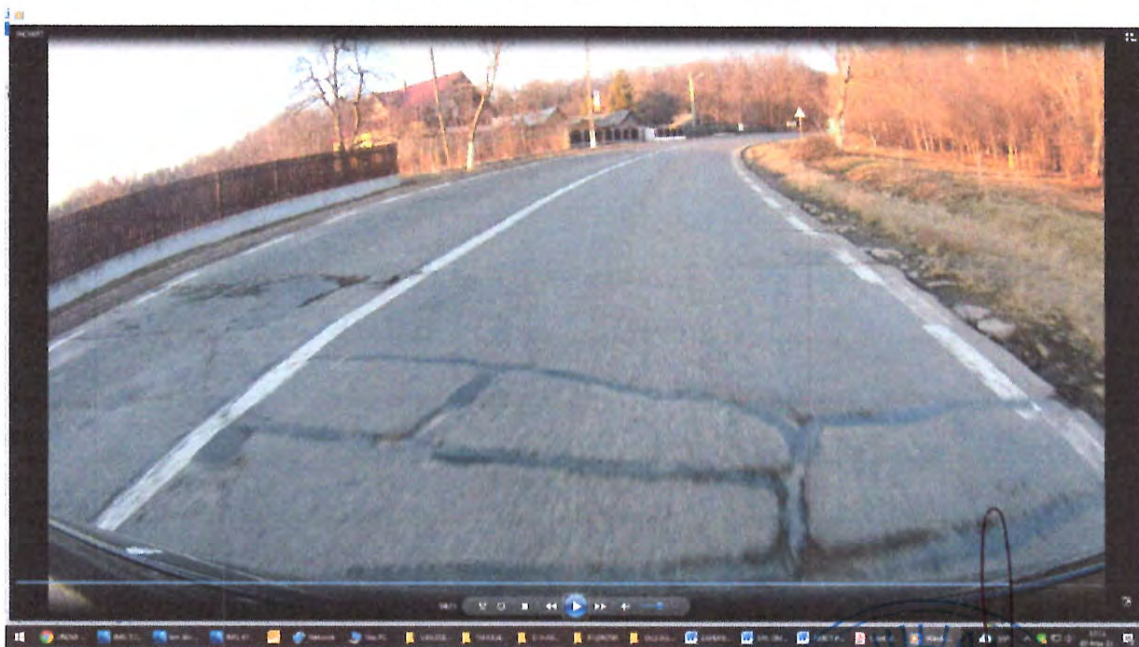
Zona de drum DN29A ,km 26+000 cu degradari la nivelul imbracamintii rutiere , cu gropi, faiantari, cu fisuri si crapaturi in zona rosturilor , santuri din pamant colmate

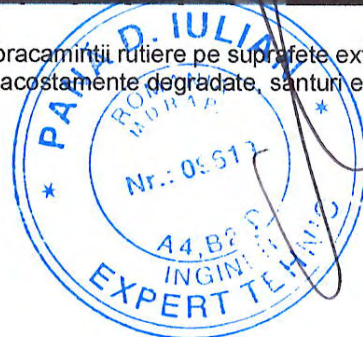
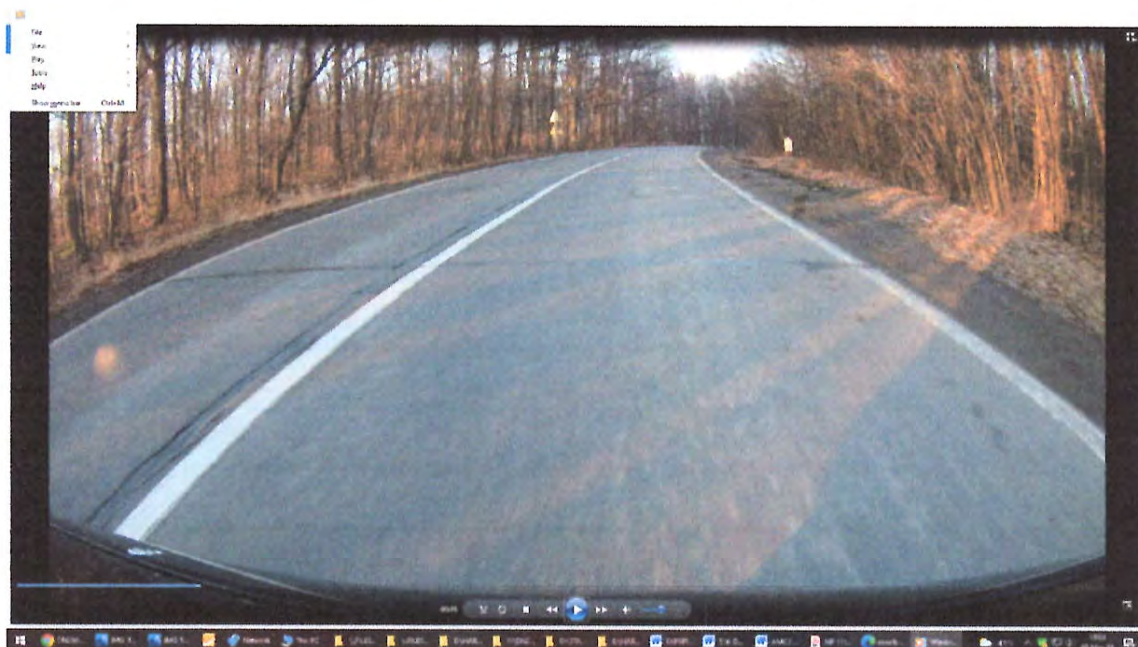
Zona de drum DN29A ,zona km 27+000, cu degradari la nivelul imbracamintii rutiere pe suprafete extinse , gropi, cu fisuri si crapaturi pe mai multe directii,dale din beton sparte, acostamente degradate, santuri existente colmate

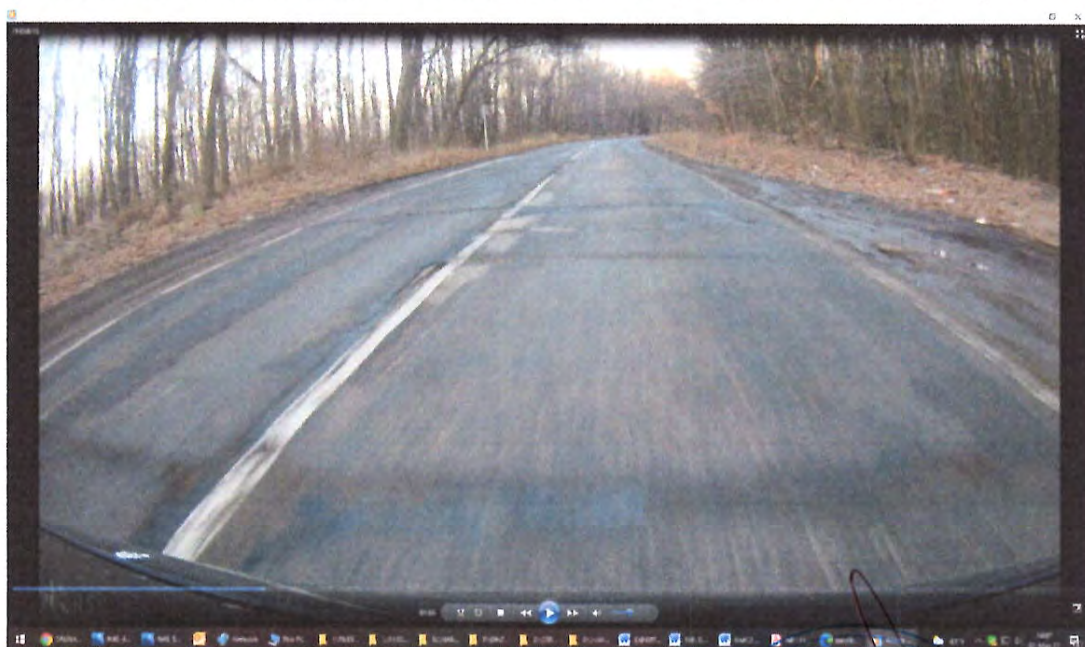
Zona de drum DN29A ,zona km 27+000, cu degradari la nivelul imbracamintii rutiere pe suprafete extinse , gropi, cu fisuri si crapaturi pe mai multe directii, acostamente degradate, fara santuri de scurgere

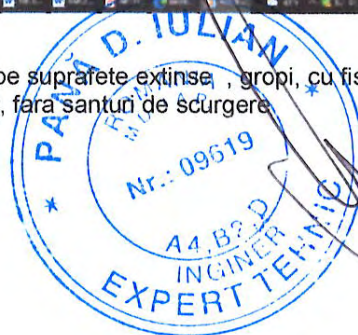
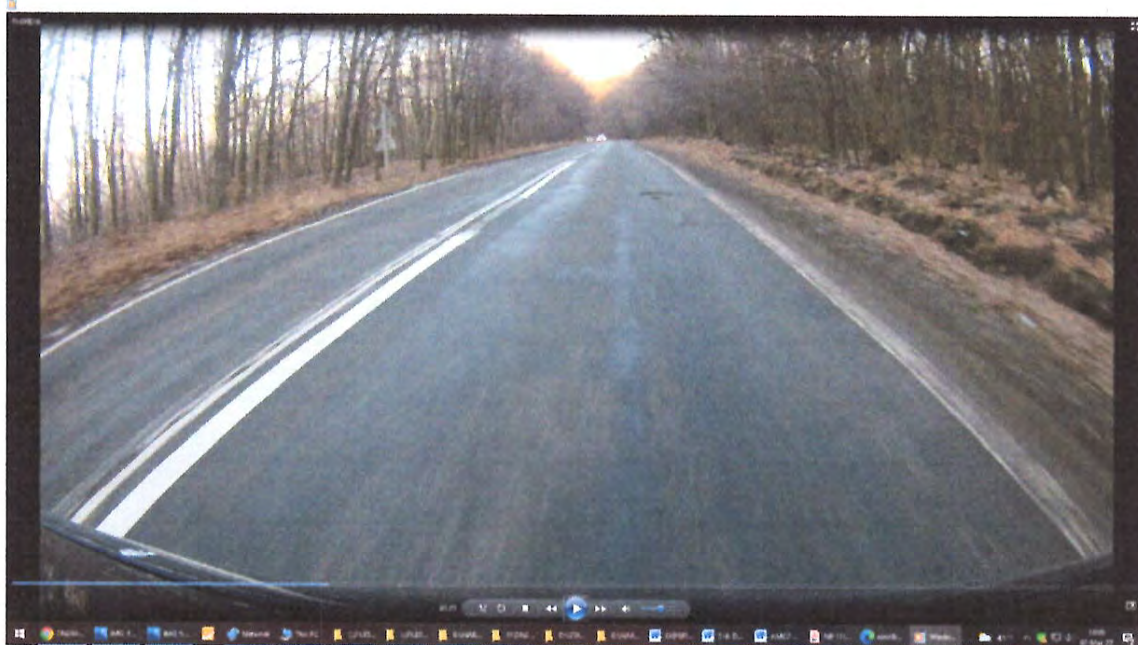
Zona de drum DN29A , cu degradari la nivelul imbracamintii rutiere pe suprafete extinse , gropi, cu fisuri si crapaturi pe mai multe directii, acostamente degradate, fara santuri de scurgere

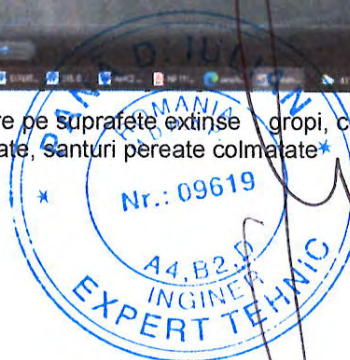
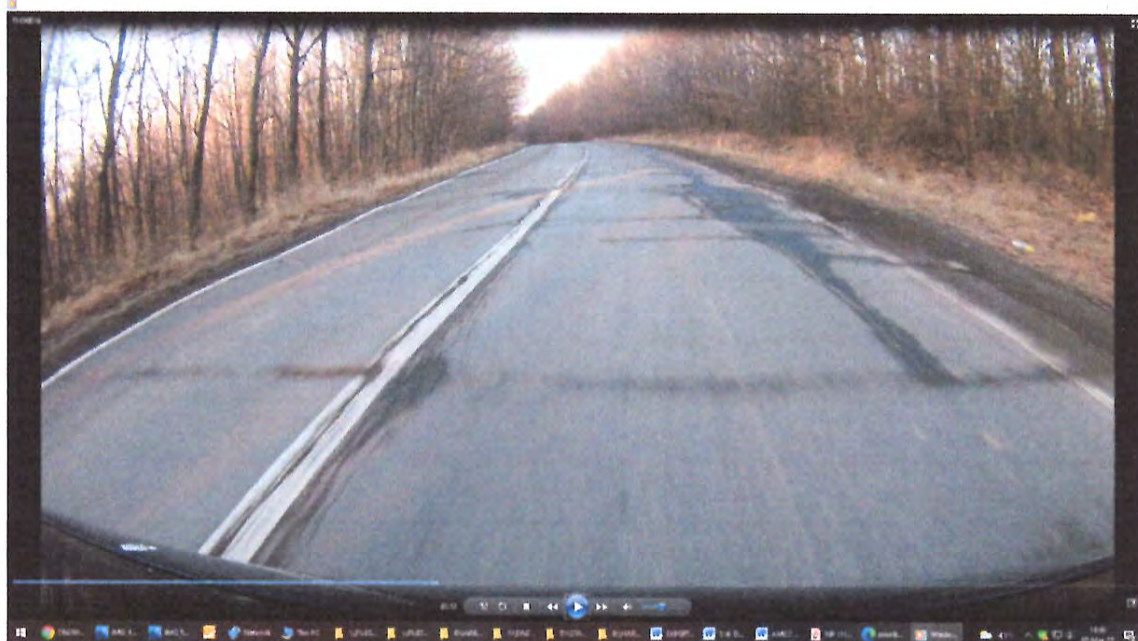
Zona de drum DN29A , cu degradari la nivelul imbracamintii rutiere pe suprafete extinse , gropi, cu fisuri si crapaturi pe mai multe directii, , acostamente degradate, santuri pereate colmate\*

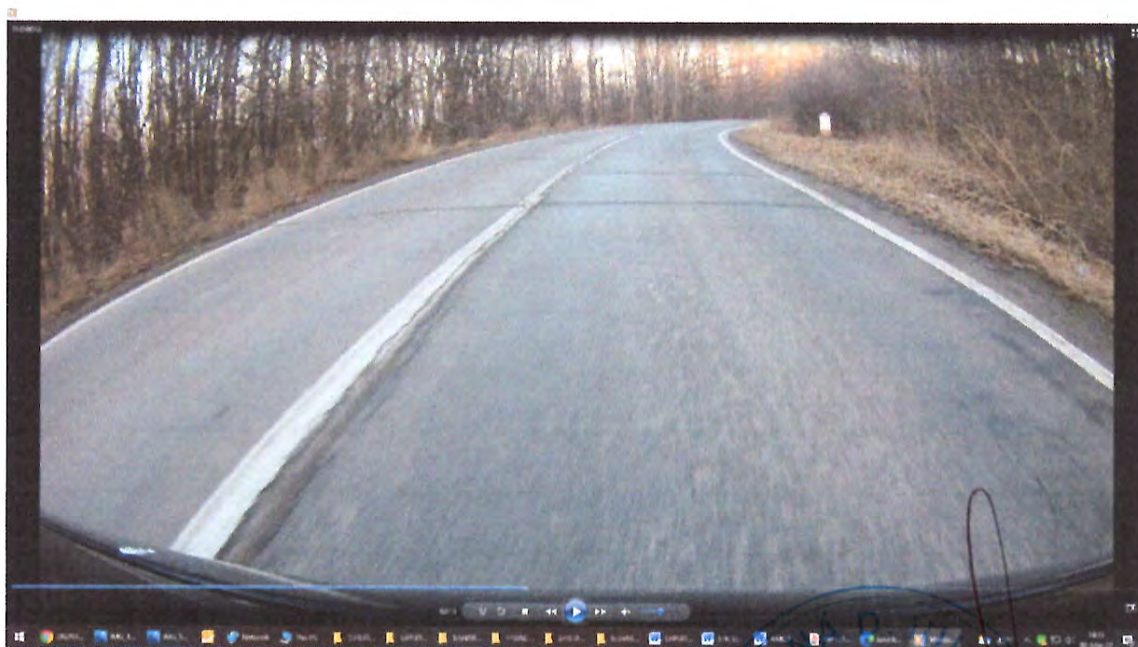
Zona de drum DN29A , cu degradari la nivelul imbracamintii rutiere pe suprafete extinse , gropi, cu fisuri si crapaturi pe mai multe directii, , acostamente degradate, fara santuri

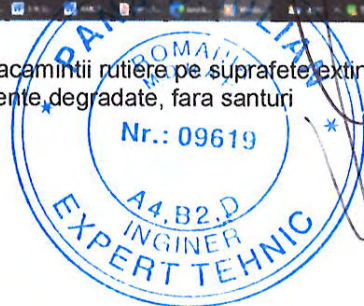
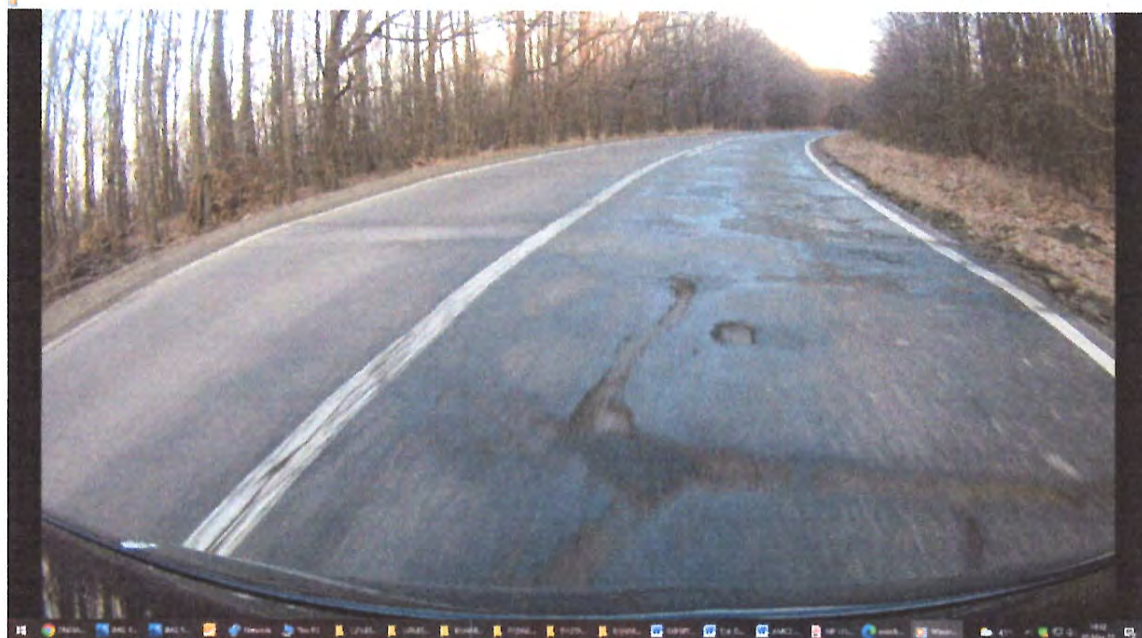
Zona de drum DN29A , zona km 28+000 , cu degradari la nivelul imbracamintii rutiere pe suprafete extinse , gropi, cu fisuri si crapaturi pe mai multe directii, , acostamente degradate, fara santuri

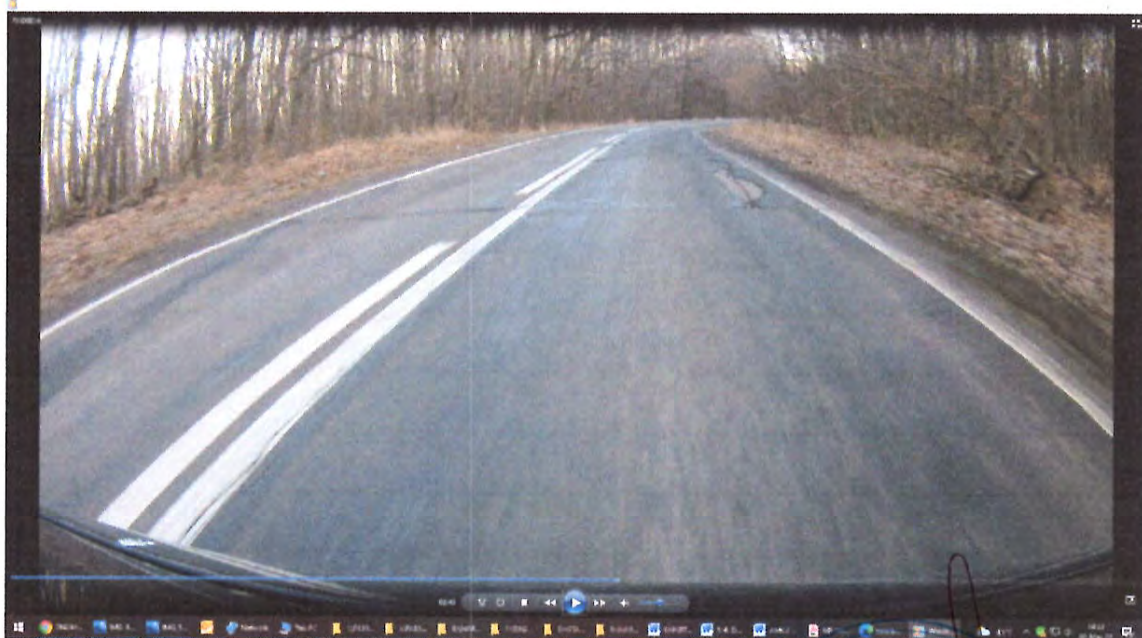
Zona de drum DN29A , zona km 28+000 , cu degradari la nivelul imbracamintii rutiere pe suprafete extinse , gropi, cu fisuri si crapaturi pe mai multe directii, , acostamente degradate, fara santuri

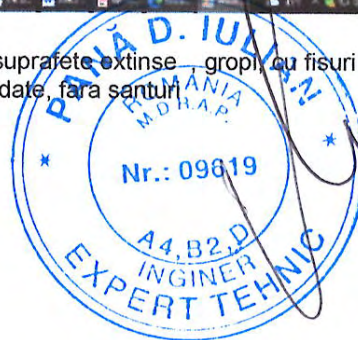
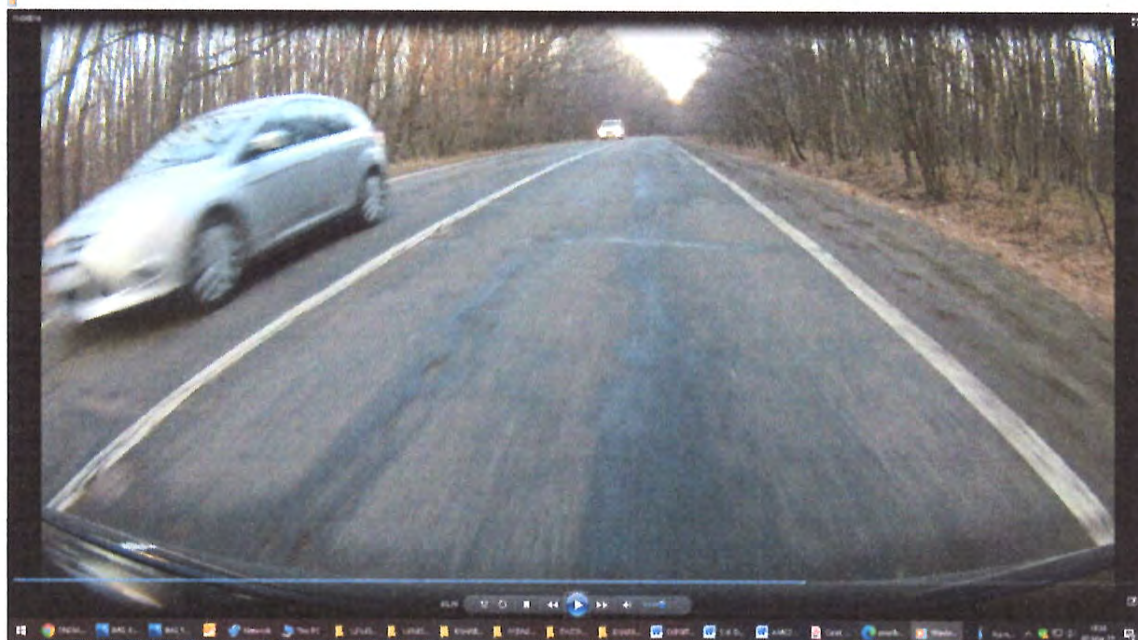
Zona de drum DN29A, cu degradari la nivelul imbracamintii rutiere pe suprafete extinse , gropi, cu fisuri si crapaturi pe mai multe directii, , acostamente degradate, fara santuri

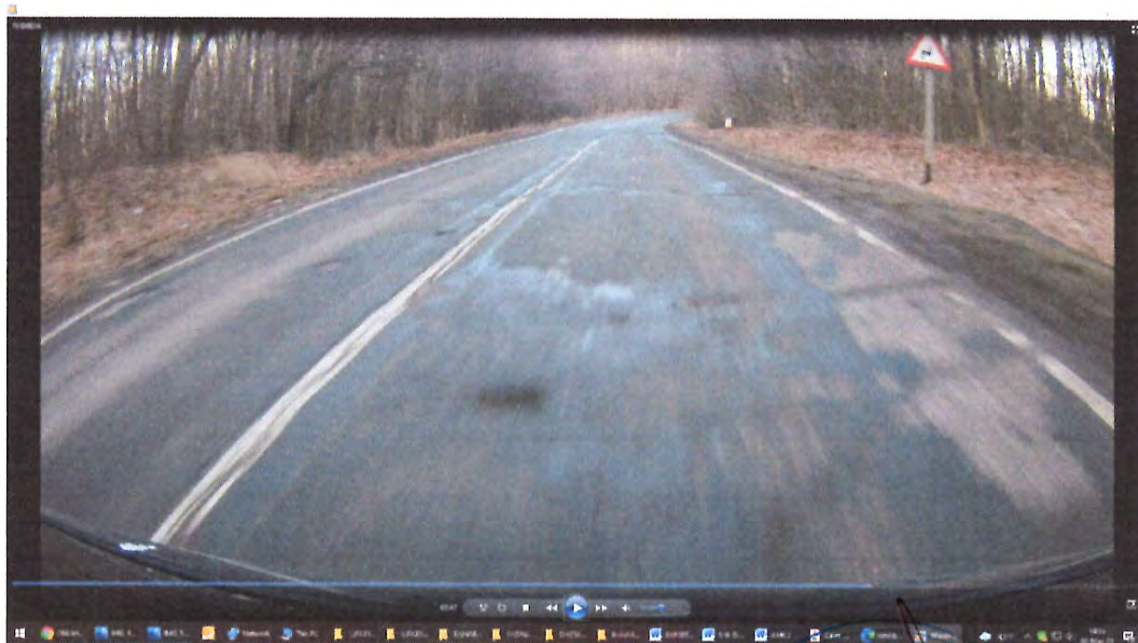
Zona de drum DN29A, cu degradari la nivelul imbracamintii rutiere pe suprafete extinse , gropi, cu fisuri si crapaturi pe mai multe directii, acostamente degradate, fara santuri

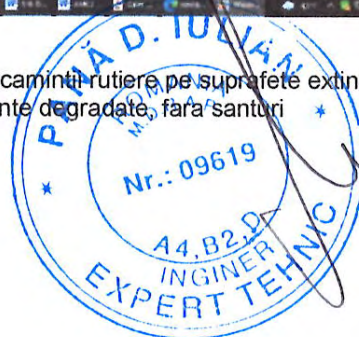
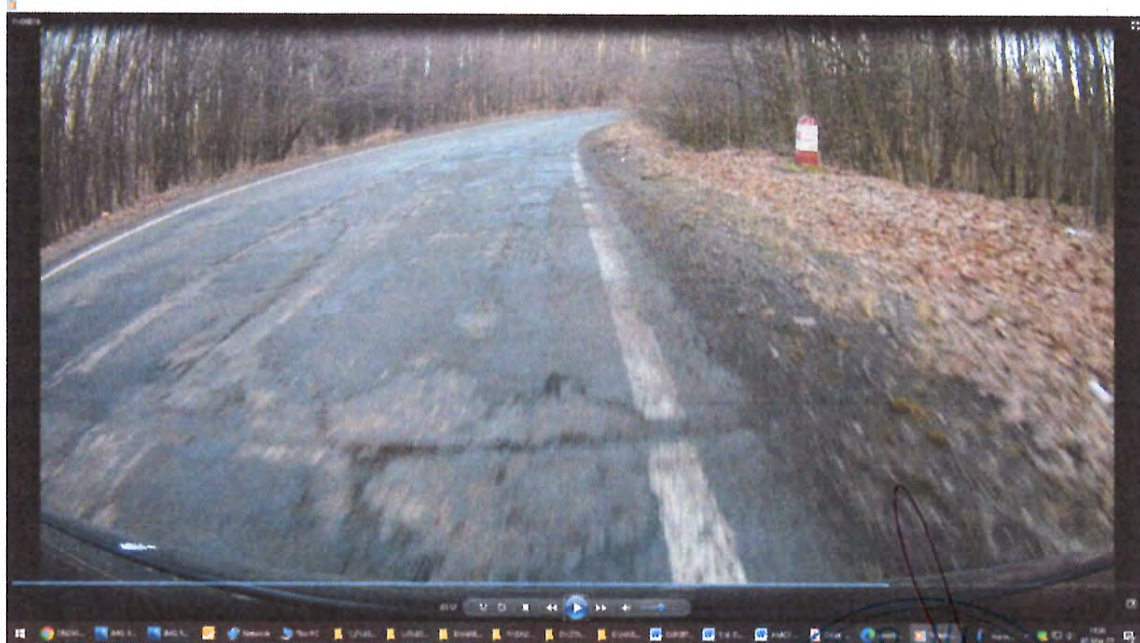
Zona de drum DN29A, zona km 29+000, cu degradari la nivelul imbracamintii rutiere pe suprafete extinse , gropi, cu fisuri si crapaturi pe mai multe directii, acostamente degradate, fara santuri

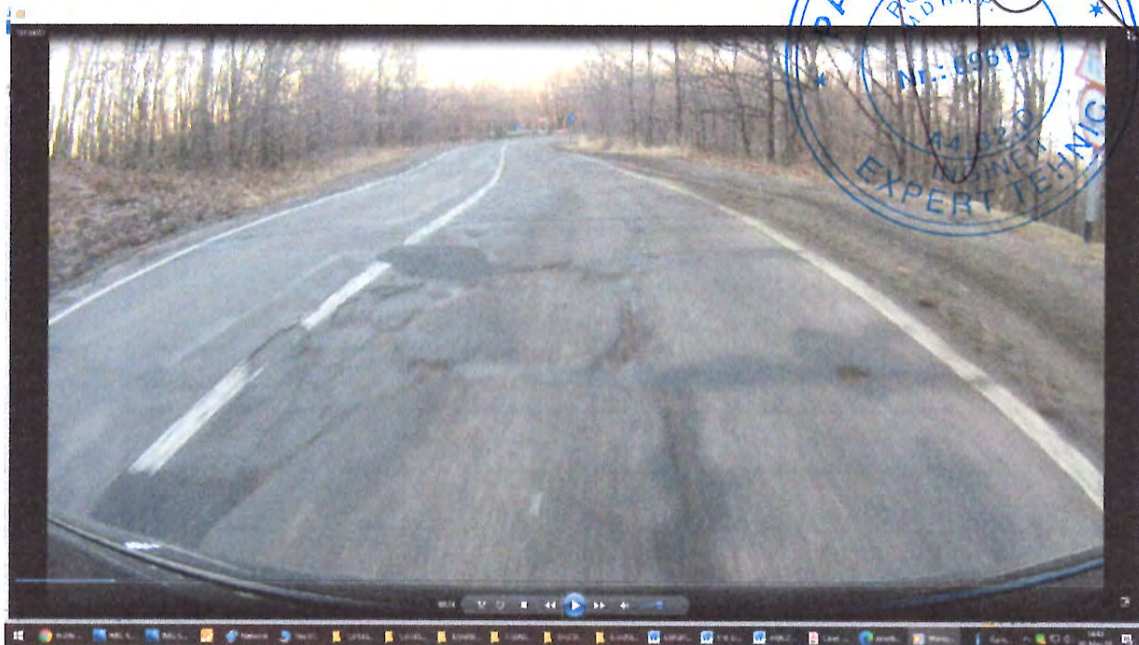
Zona de drum DN29A, cu degradari la nivelul imbracamintii rutiere pe suprafete extinse , gropi, faiantari, cu fisuri si crapaturi pe mai multe directii, pelada, acostamente degradate, fara santuri

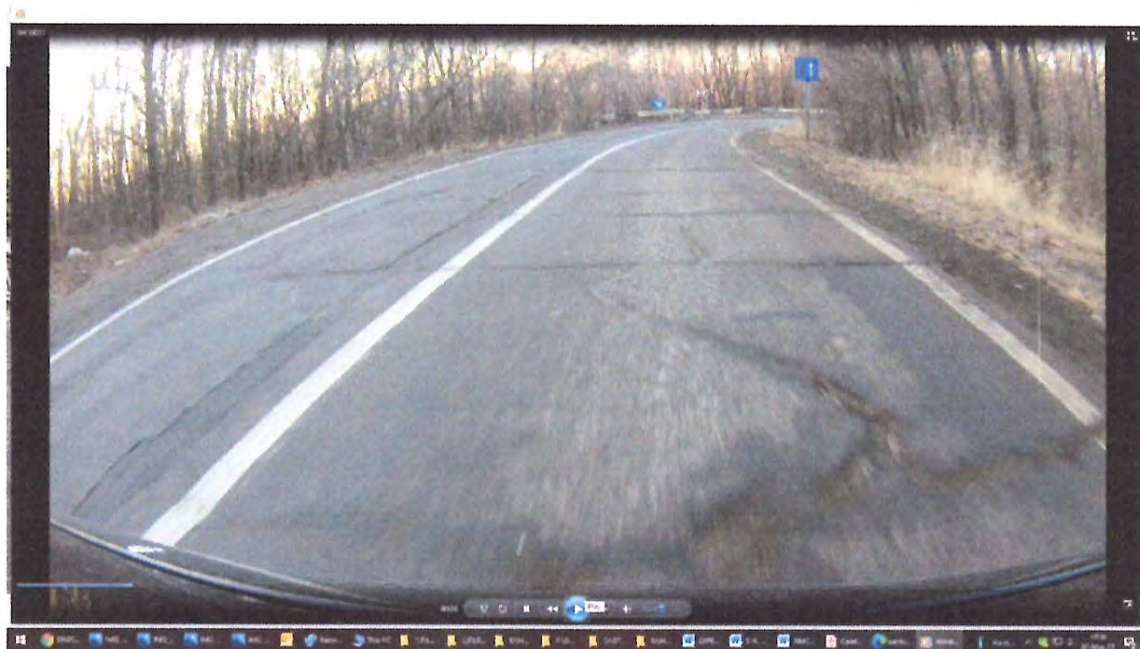
Zona de drum DN29A, cu degradari la nivelul imbracamintii rutiere pe suprafete extinse , gropi, faiantari, cu fisuri si crapaturi pe mai multe directii, denivelari, pelada, acostamente degradate, santuri pereate colmatate

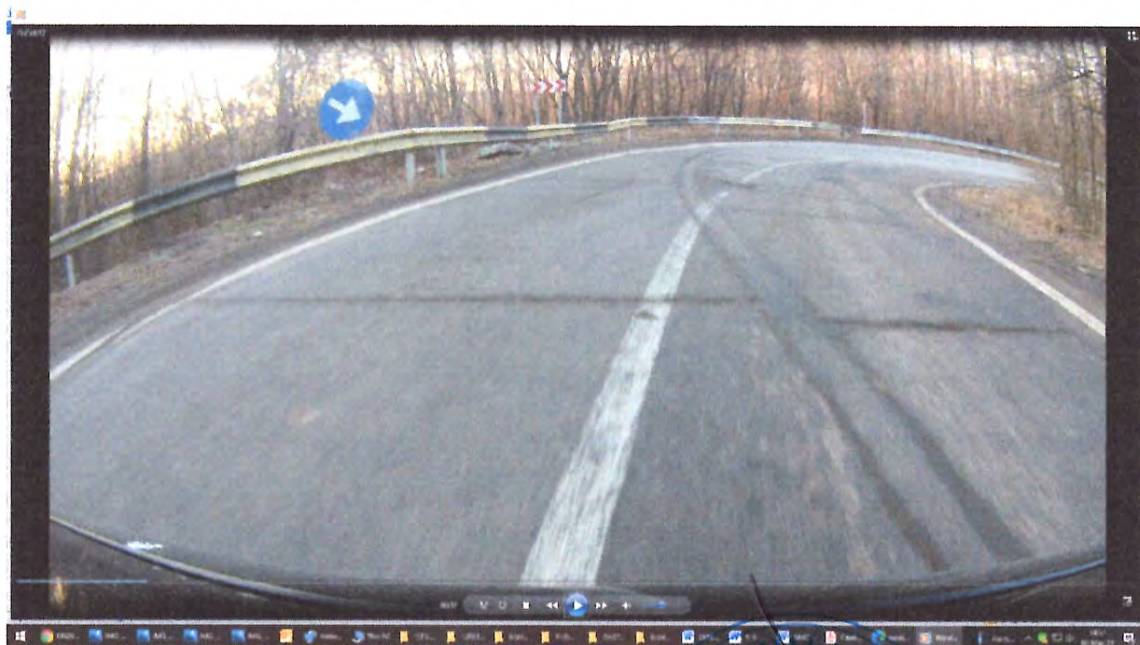
Zona de drum DN29A, zona km 29+900 cu degradari la nivelul imbracamintii rutiere pe suprafete extinse , gropi, faientari, cu fisuri si crapaturi pe mai multe directii, denivelari, pelada, acostamente degradate, colmatate

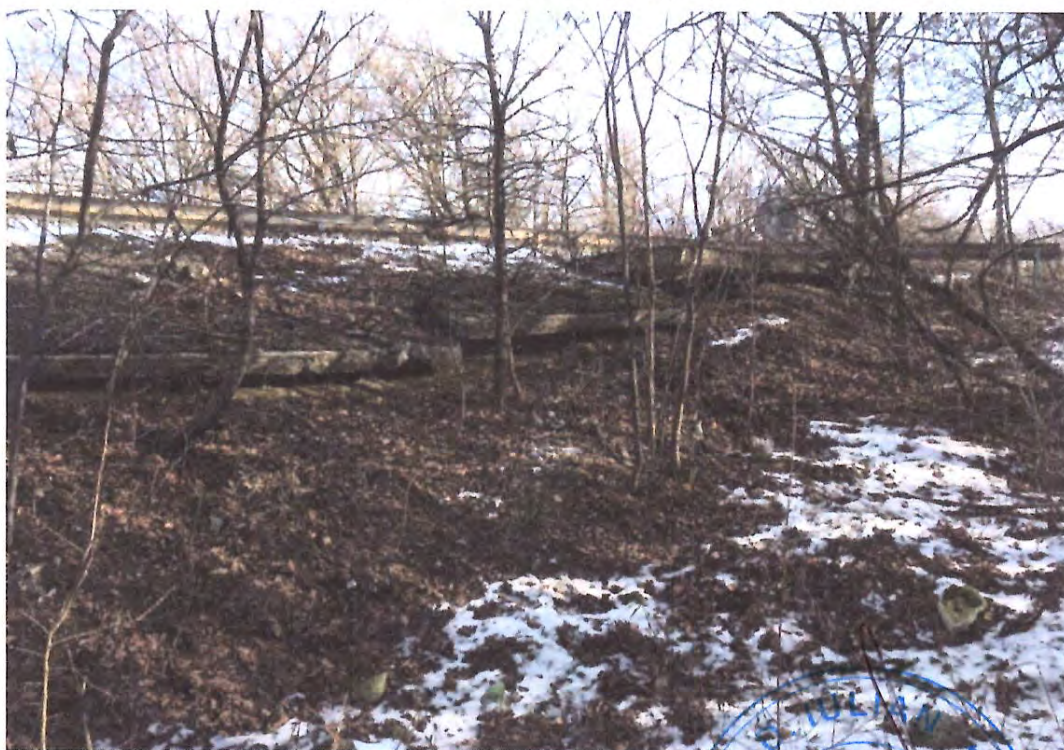
Zona de drum DN29A, zona km 29+900, cu zona de dale de beton pe partea stanga prabusite datorita surparilor produse la corpul terasamentelor, se vor stabili solutii de consolidare conform recomandarilor din studiul geotehnic si solutiilor stabilite de expertiza la cerinta Af
