## EXPERTIZĂ TEHNICĂ PENTRU DRUMURI

SERVICII DE EXPERTIZA TEHNICA PENTRU 29A KM 23+010-37+770

**MARTIE 2022**

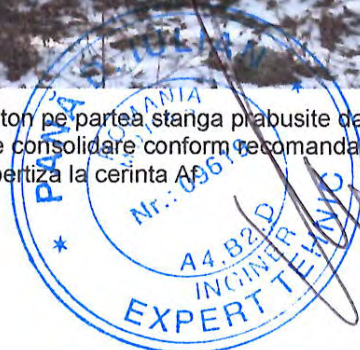
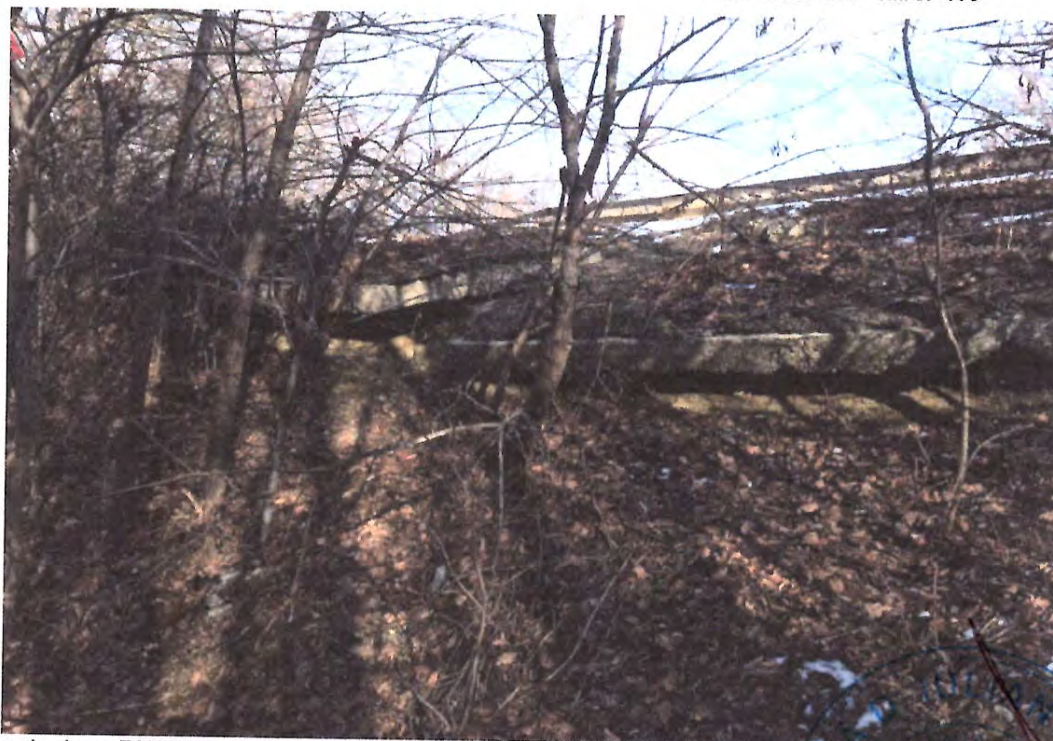
Zona de drum DN29A, zona km 29+900, cu zona de dale de beton pe partea stanga prabusite datorita surparilor produse la corpul terasamentelor, se vor stabili solutii de consolidare conform recomandarilor din studiul geotehnic si solutiilor stabilite de expertiza la cerinta Af

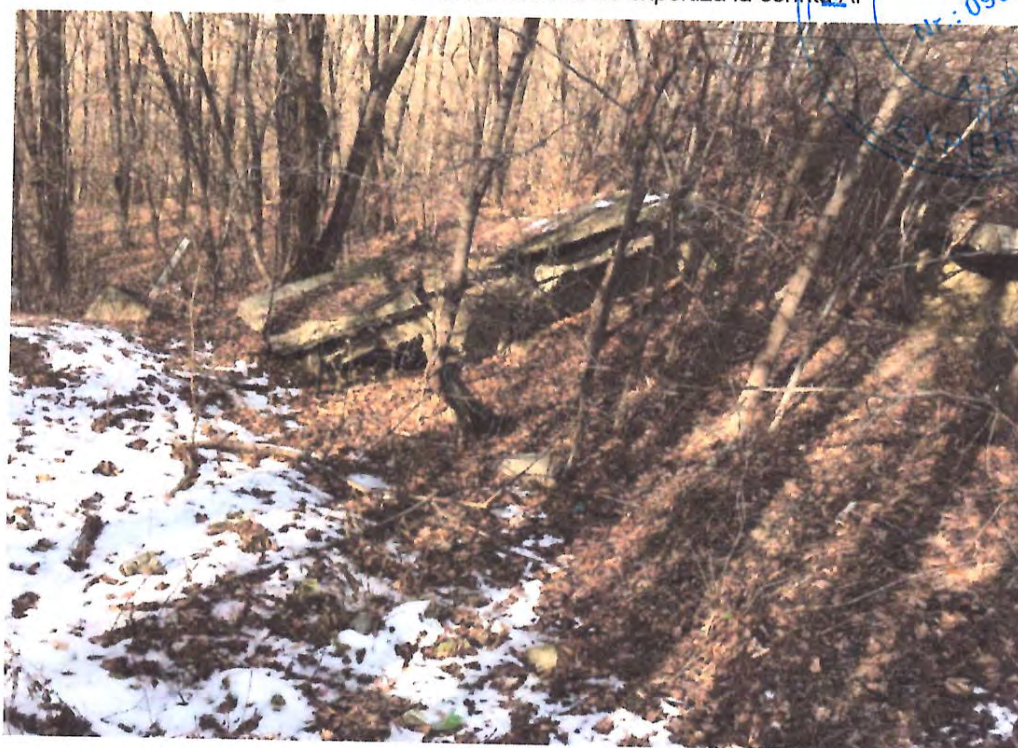
Zona de drum DN29A, zona km 29+950, cu zona de dale de beton pe partea stanga prabusite datorita surparilor produse la corpul terasamentelor, se vor stabili solutii de consolidare conform recomandarilor din studiul geotehnic si solutiilor stabilite de expertiza la cerinta Af

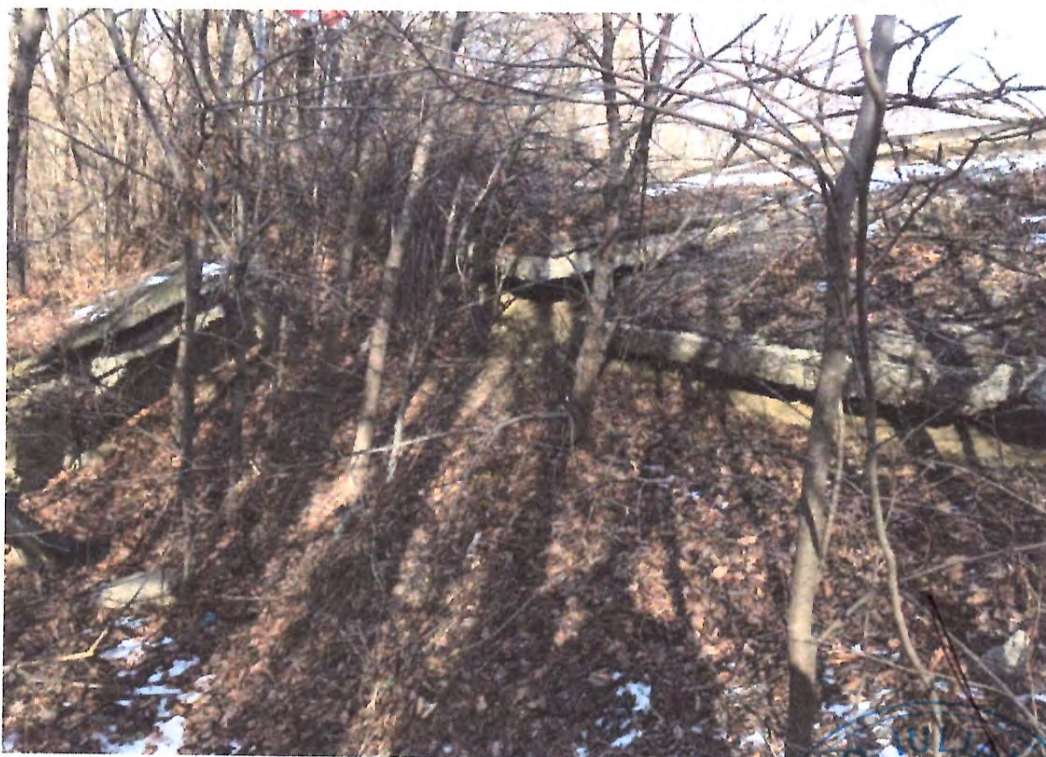
Zona de drum DN29A, zona km 29+950, cu zona de dale de beton pe partea stanga prabusite datorita surparilor produse la corpul terasamentelor, se vor stabili solutii de consolidare conform recomandarilor din studiul geotehnic si solutiilor stabilite de expertiza la cerinta Af

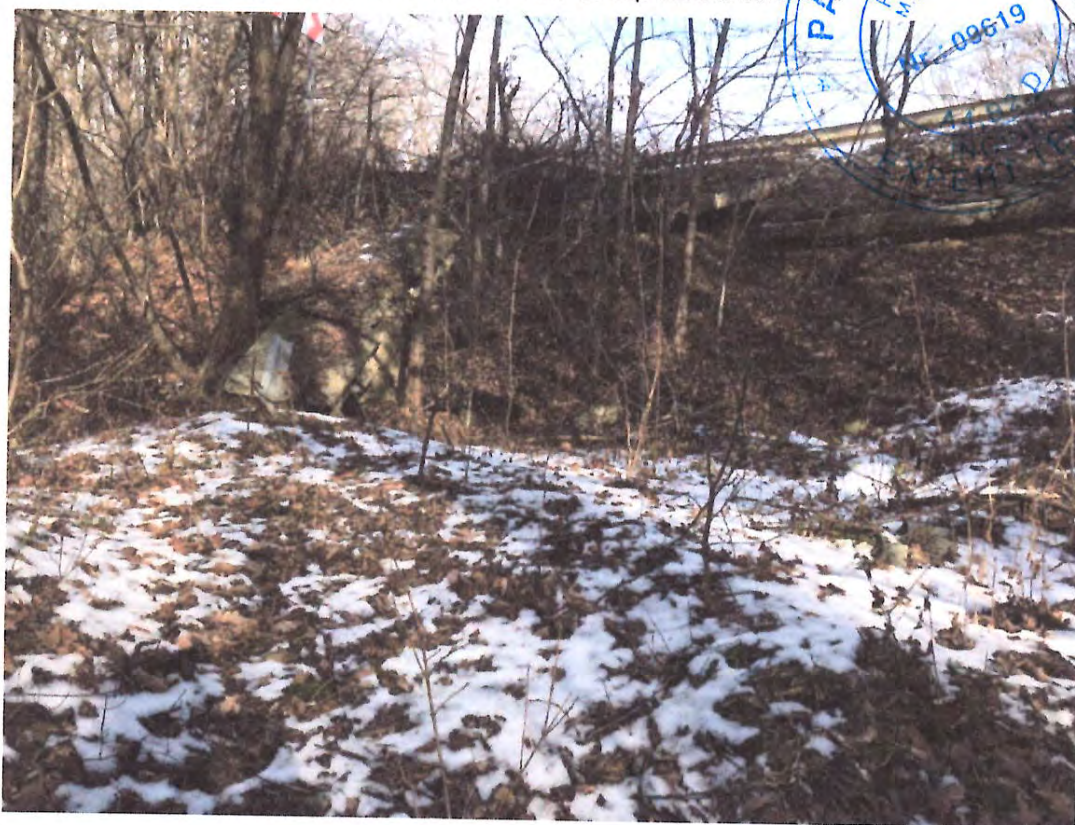
Zona de drum DN29A, zona km 29+950, cu zona de dale de beton pe partea stanga prabusite datorita surparilor produse la corpul terasamentelor, se vor stabili solutii de consolidare conform recomandarilor din studiul geotehnic si solutiilor stabilite de expertiza la cerinta A1

- asigurarea scurgerii apelor în toate podetele curățarea santurilor reface zonele degradate ale acestora.
- reface în totalitate a zidului de sprijin de la km 29+840-30+010 din beton de greutate h max 2.5m
- reabilitarea sistemelor de drenaj pe toată lungimea tronsonului analizat

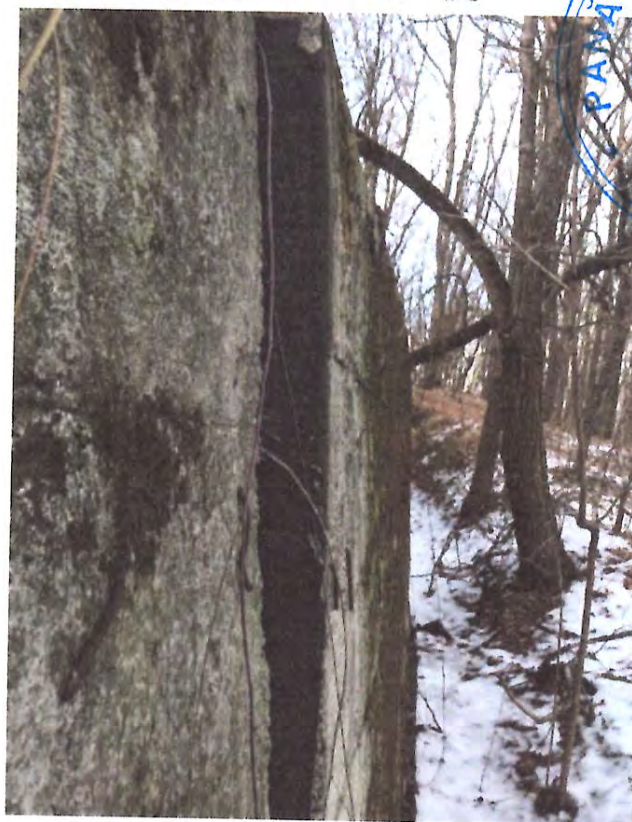
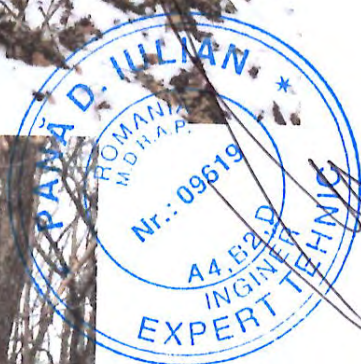
Zona de drum DN29A, zona km 30+000, zid de sprijin de picior, la baza rambleului cu degradari, cu tronsoane deplasate, se vor stabili solutii de consolidare/refacere conform recomandarilor din studiul geotehnic si solutiilor stabilite de expertiza la cerinta Af

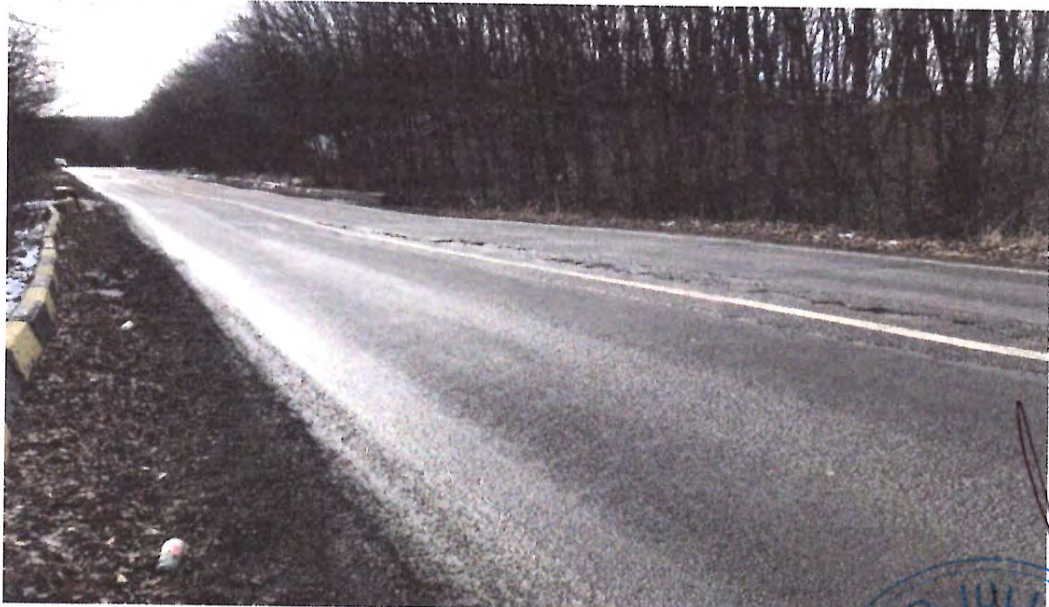
Zona de drum DN29A, degradari la nivelul imbracamintii rutiere pe suprafete extinse , gropi, faientari, cu fisuri si crapaturi pe mai multe directii, denivelari, pelada, cu denivelari longitudinale si tasari locale partea dreapta

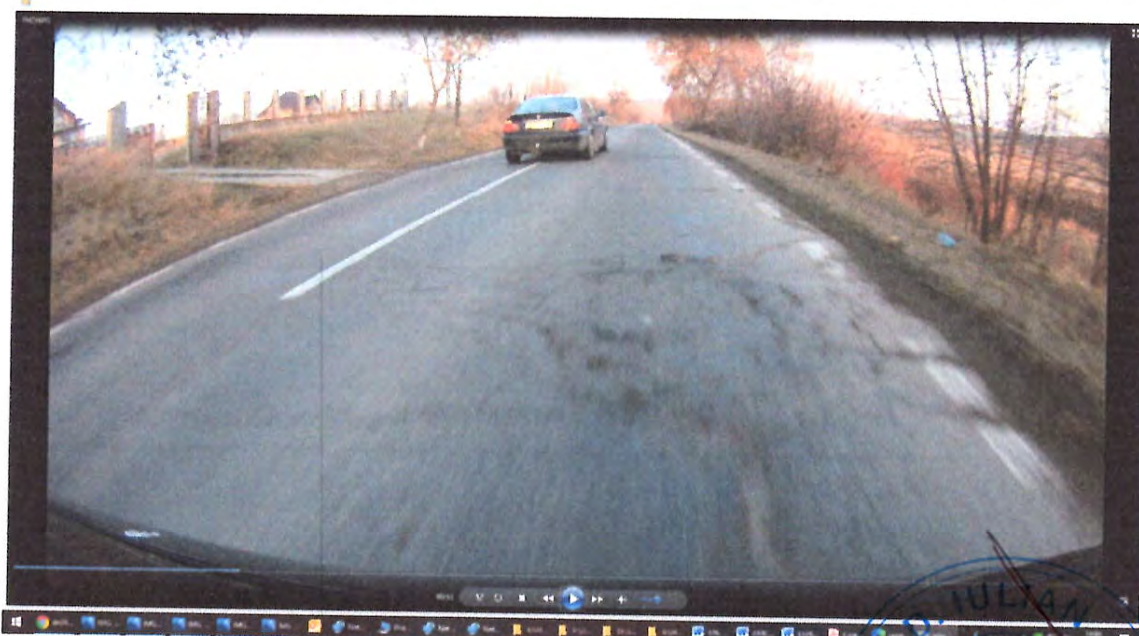
Zona de drum DN29A, zona km 33+000, degradari la nivelul imbracamintii rutiere pe suprafete extinse , cu fisuri si crapaturi pe zona rosturilor transversale si longitudinale

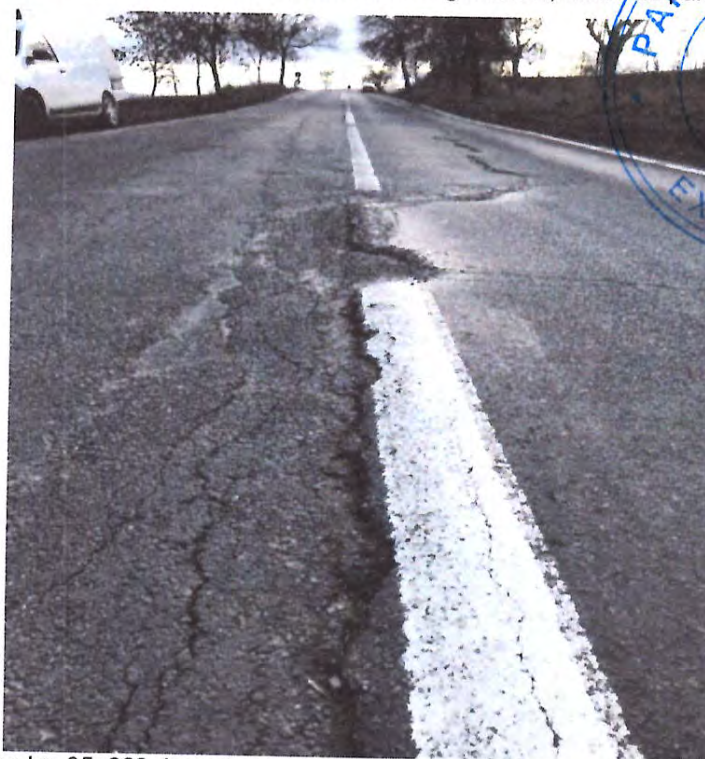
Zona de drum DN29A, zona km 35+200 degradari la nivelul imbracamintii rutiere pe suprafete extinse , gropi, zone cu fisuri si crapaturi pe diverse directii , denivelari longitudinale, tasari ale partii carosabile

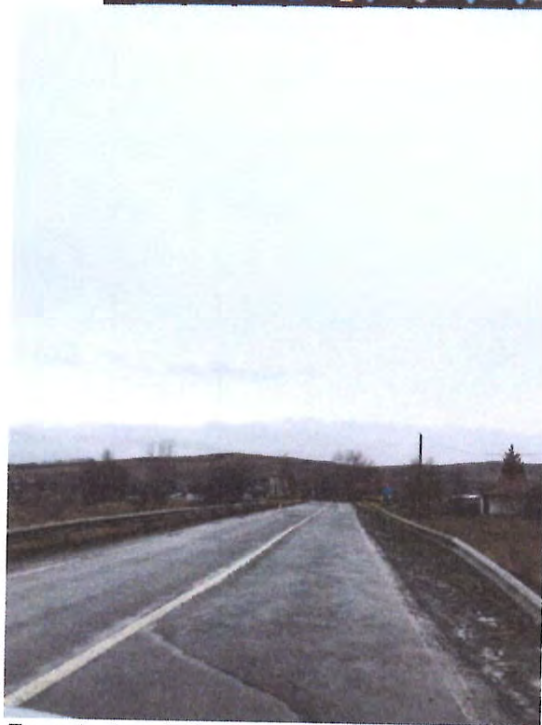
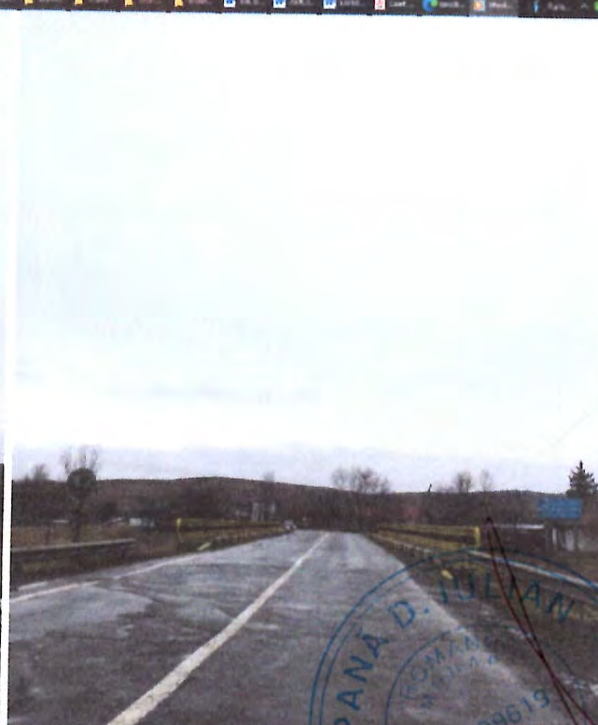
Zona de drum DN29A, zona km 35+200 degradari la nivelul imbracamintii rutiere pe suprafete extinse , gropi, fisuri si crapaturi, crapatura longitudinala , denivelari longitudinale, tasari ale partii carosabile

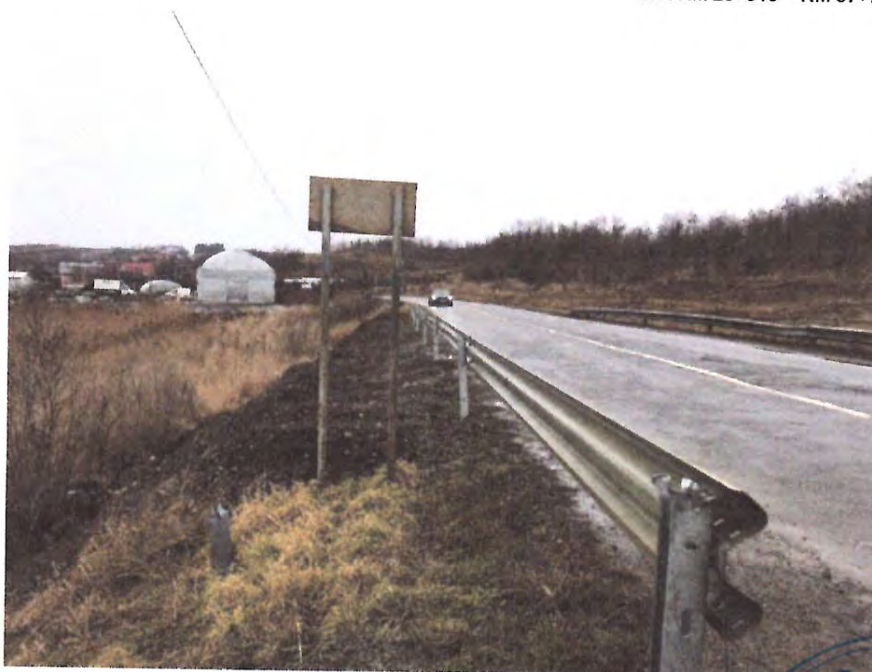
Zona de drum DN29A, zona km 36+100 degradari la nivelul imbracamintii rutiere pe suprafete extinse, cu tasari si denivelari pe rampa podului peste paraul Intors, zona de terasament refacuta necorespunzator

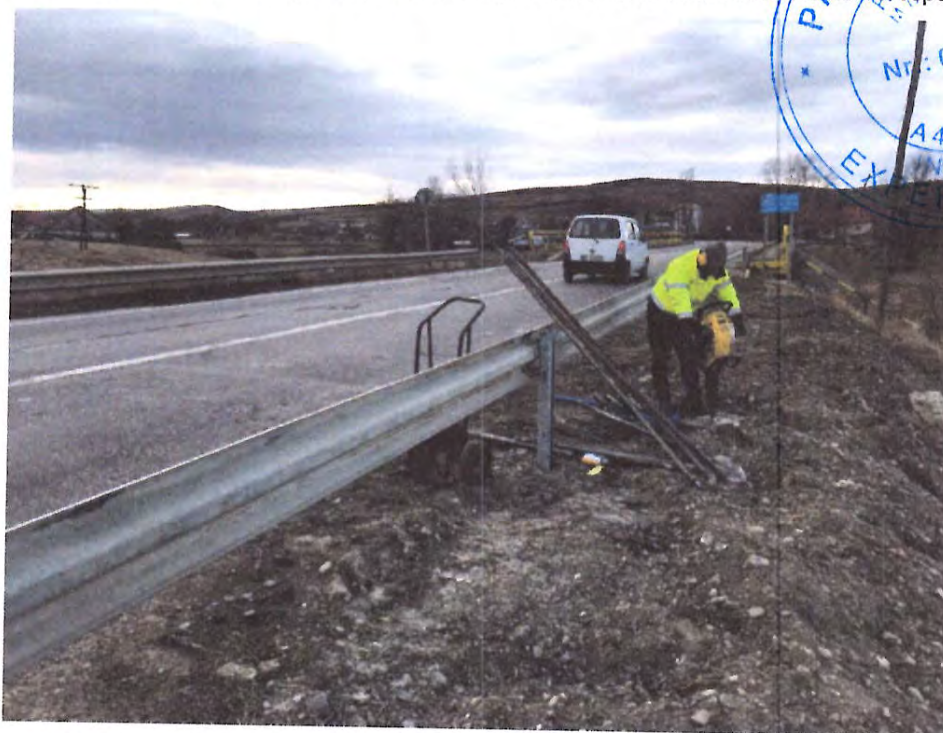
Umputuri refacute in zona rampei podului, fara o compactare corespunzatoare

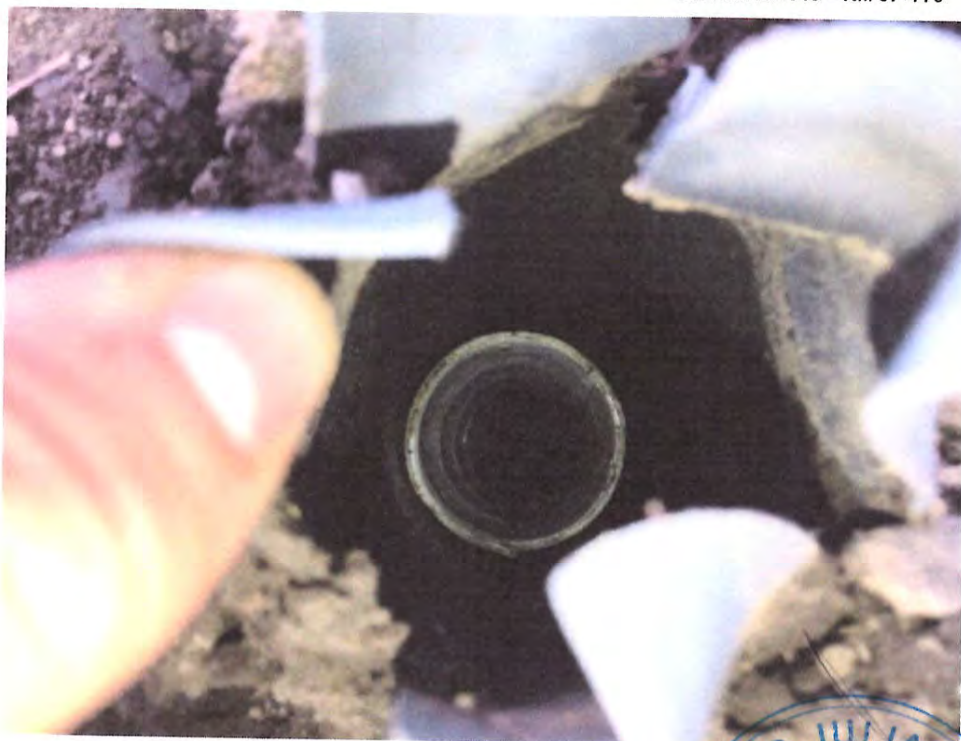
Tub de dren degradat, nefunctional, din zona rampei podului , km 36+100

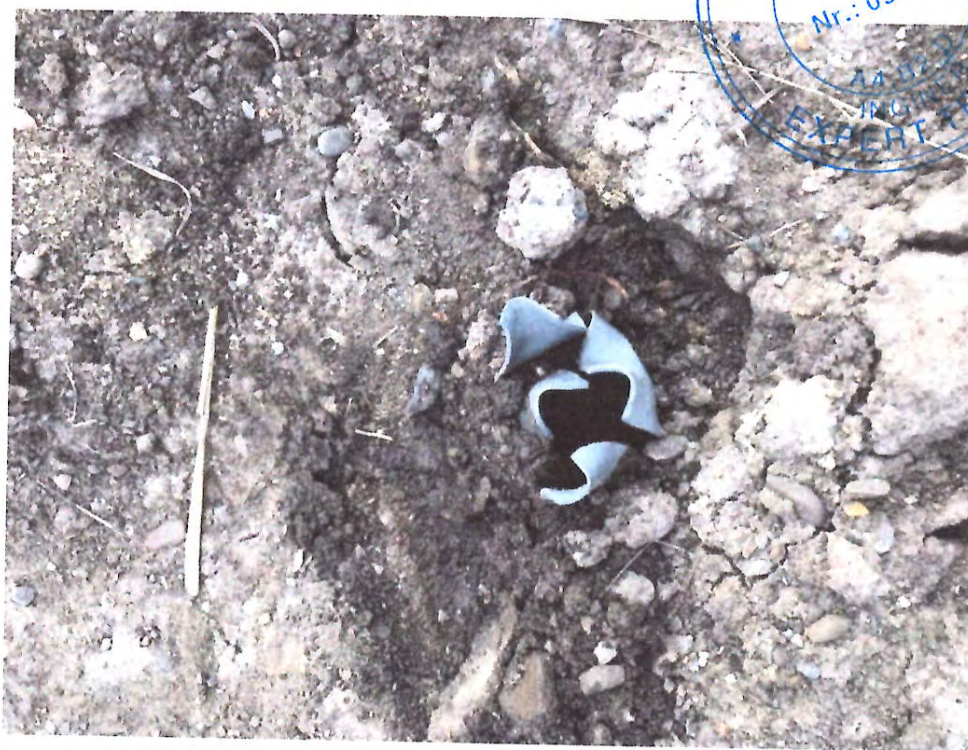
Tub de dren degradat, nefunctional, din zona rampei podului , km 36+100

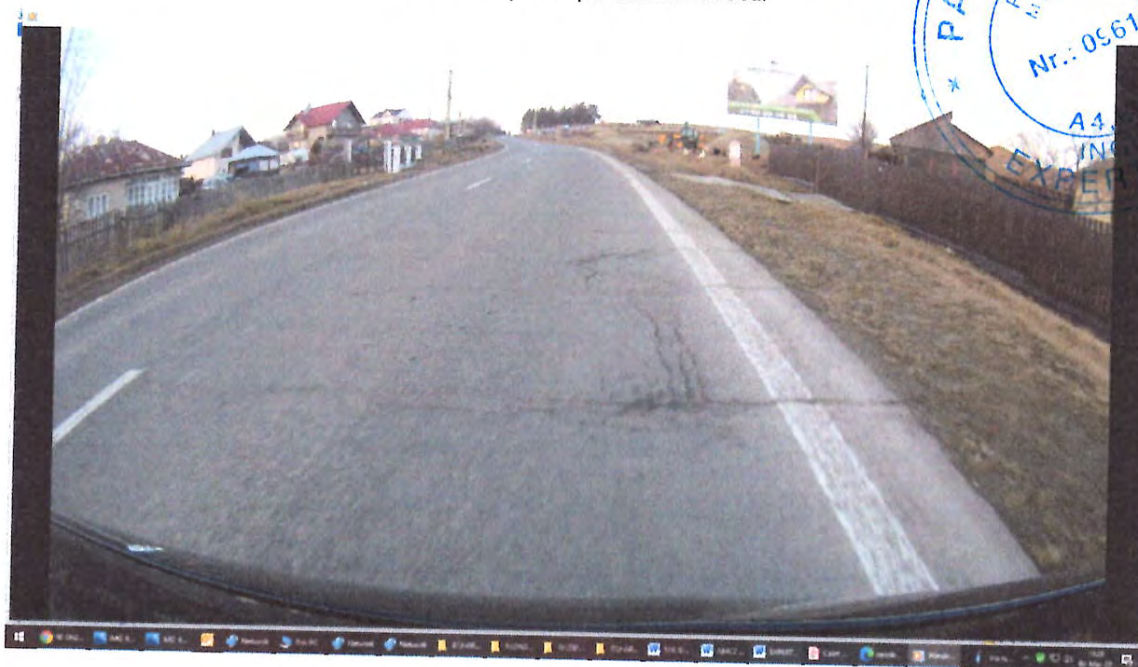
Zona de drum DN29A, zona km 37+000, cu degradari la nivelul imbracamintii rutiere pe suprafete extinse , gropi, zone cu fisuri si crapaturi pe diverse directii

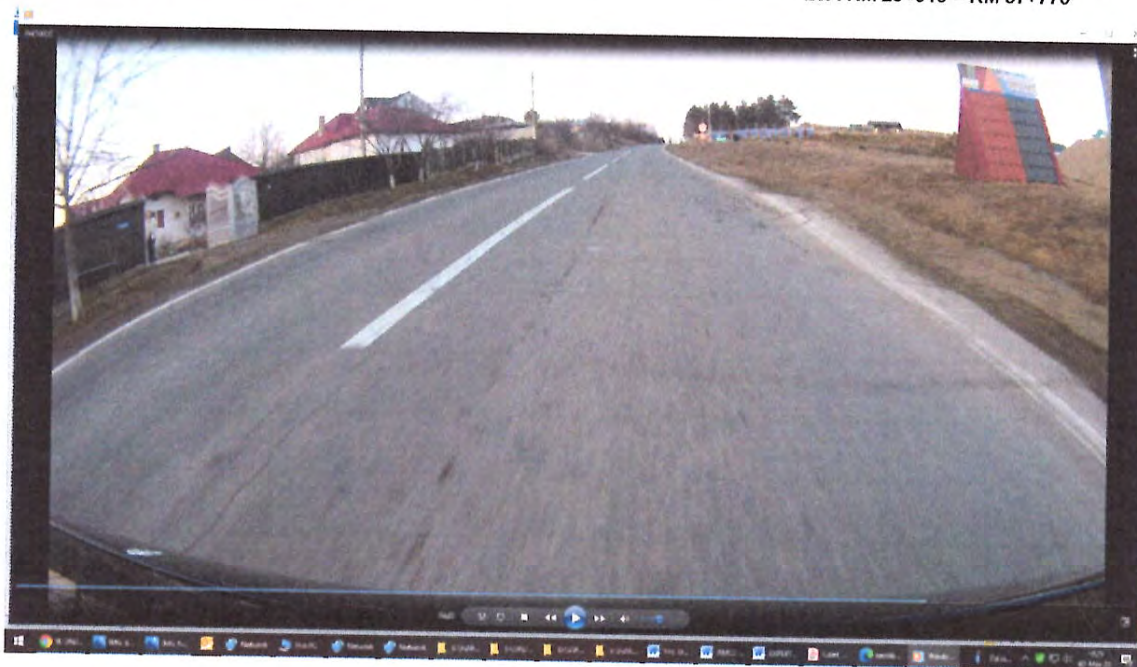
Zona de drum DN29A, zona km 37+100, cu degradari la nivelul imbracamintii rutiere pe suprafete extinse , gropi, zone cu fisuri si crapaturi pe diverse directii , tasari la margine, denivelari

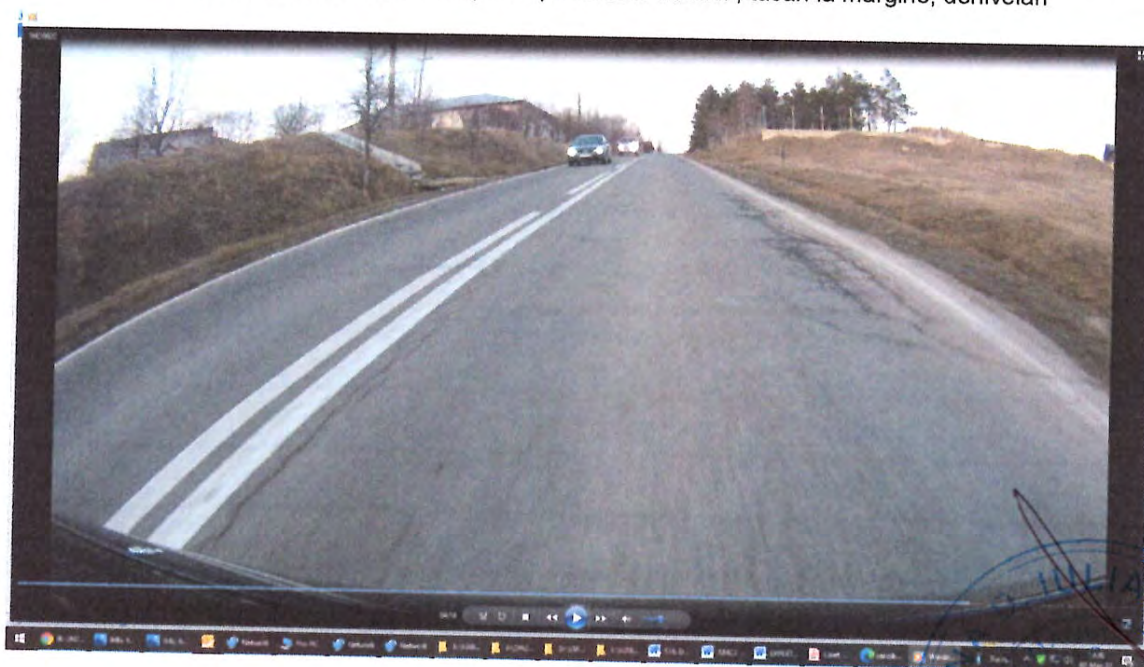
Zona de drum DN29A, zona km 37+300, cu degradari la nivelul imbracamintii rutiere pe suprafete extinse , gropi, zone cu fisuri si crapaturi pe diverse directii , fiantari, tasari la margine, denivelari, sant degradat

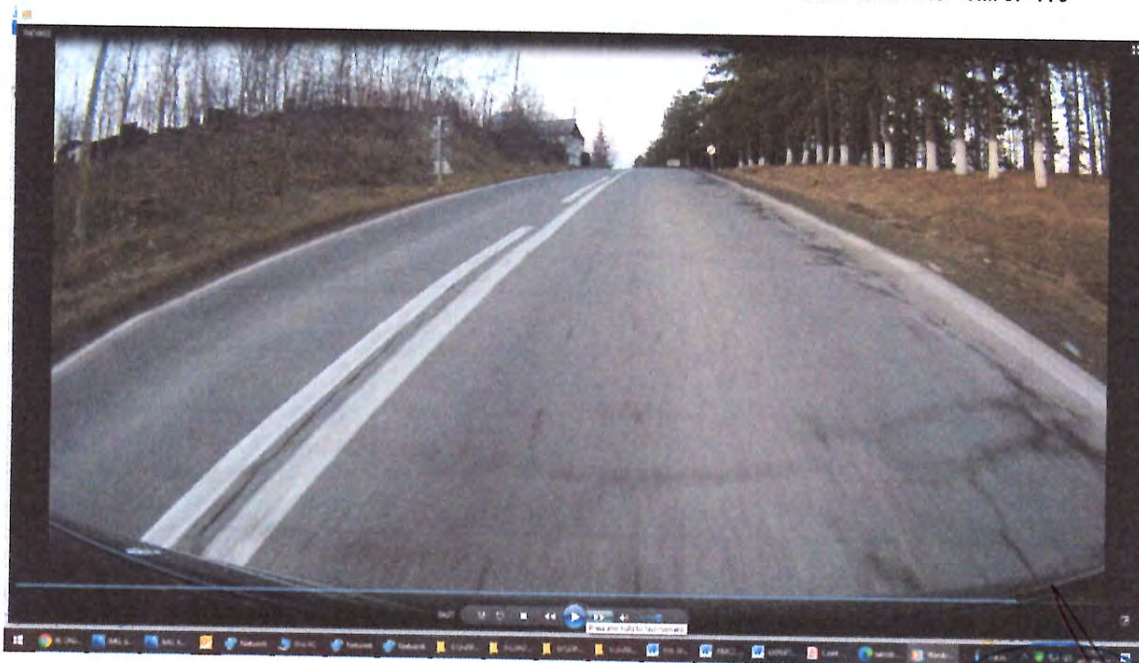
Zona de drum DN29A, zona km 37+500, cu degradari la nivelul imbracamintii rutiere pe suprafete extinse , gropi, zone cu fisuri si crapaturi pe diverse directii ,faiantari, tasari la margine, denivelari, sant përeat degradat

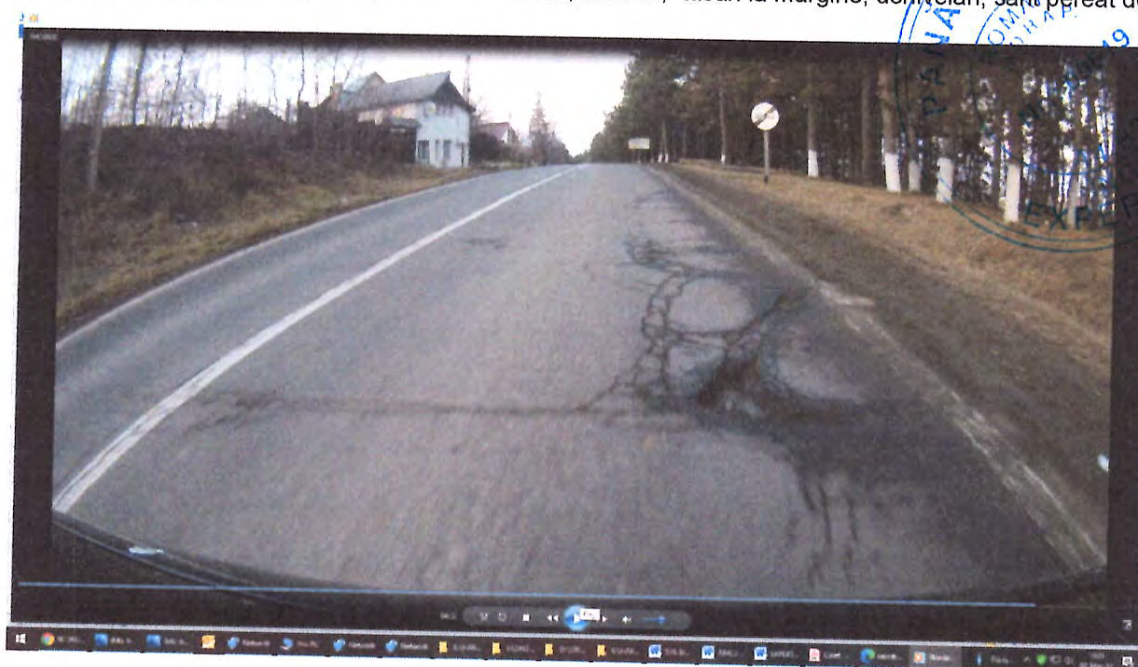
Zona de drum DN29A, zona km 37+600, cu degradari la nivelul imbracamintii rutiere pe suprafete extinse , gropi, zone cu fisuri si crapaturi pe diverse directii ,faiantari, tasari la margine, denivelari, sant përeat degradat

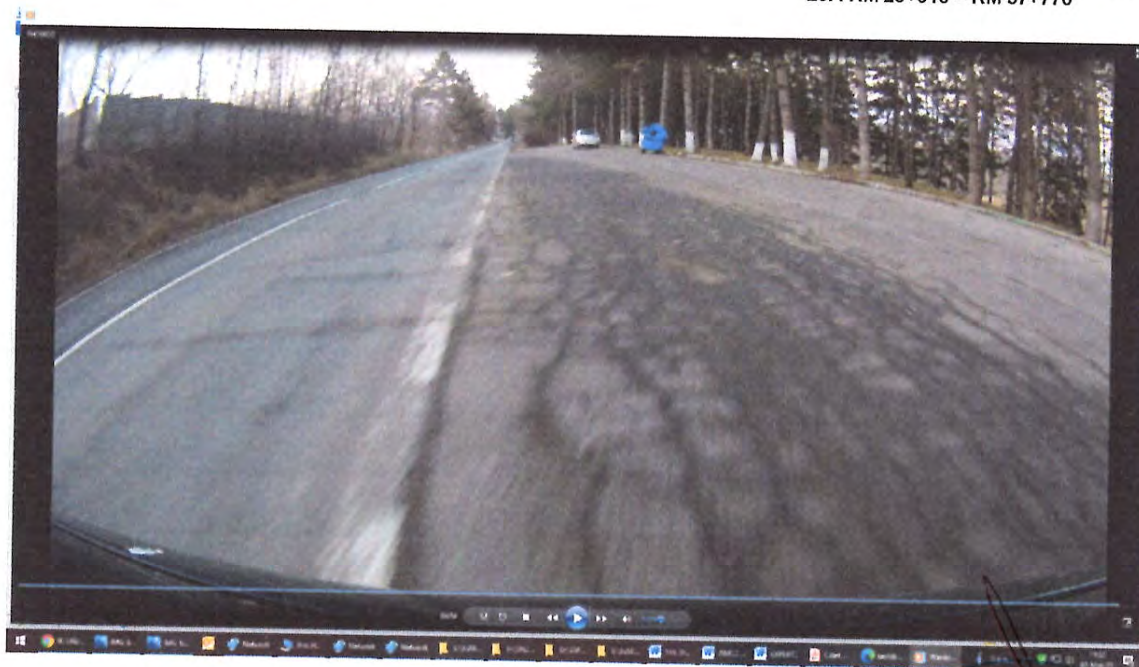
Zona de drum DN29A, zona km 37+700, cu degradari la nivelul imbracamintii rutiere pe suprafete extinse, gropi, zone cu fisuri si crapaturi pe diverse directii, faiantari, zona de parcare cu faiantari puternice.

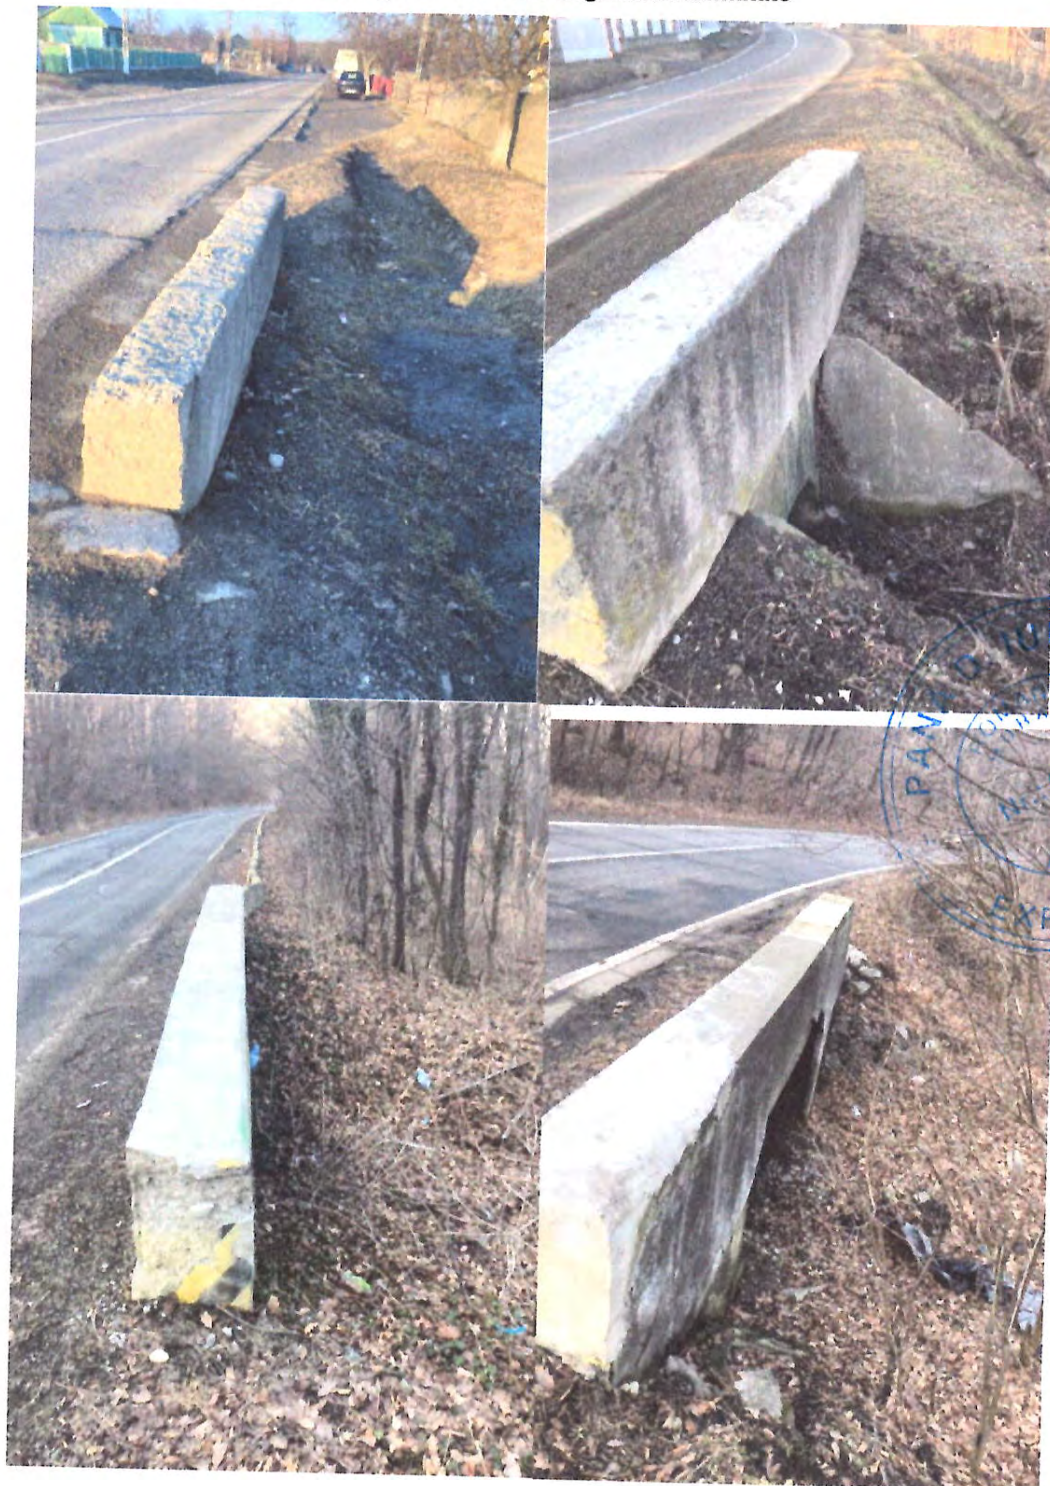
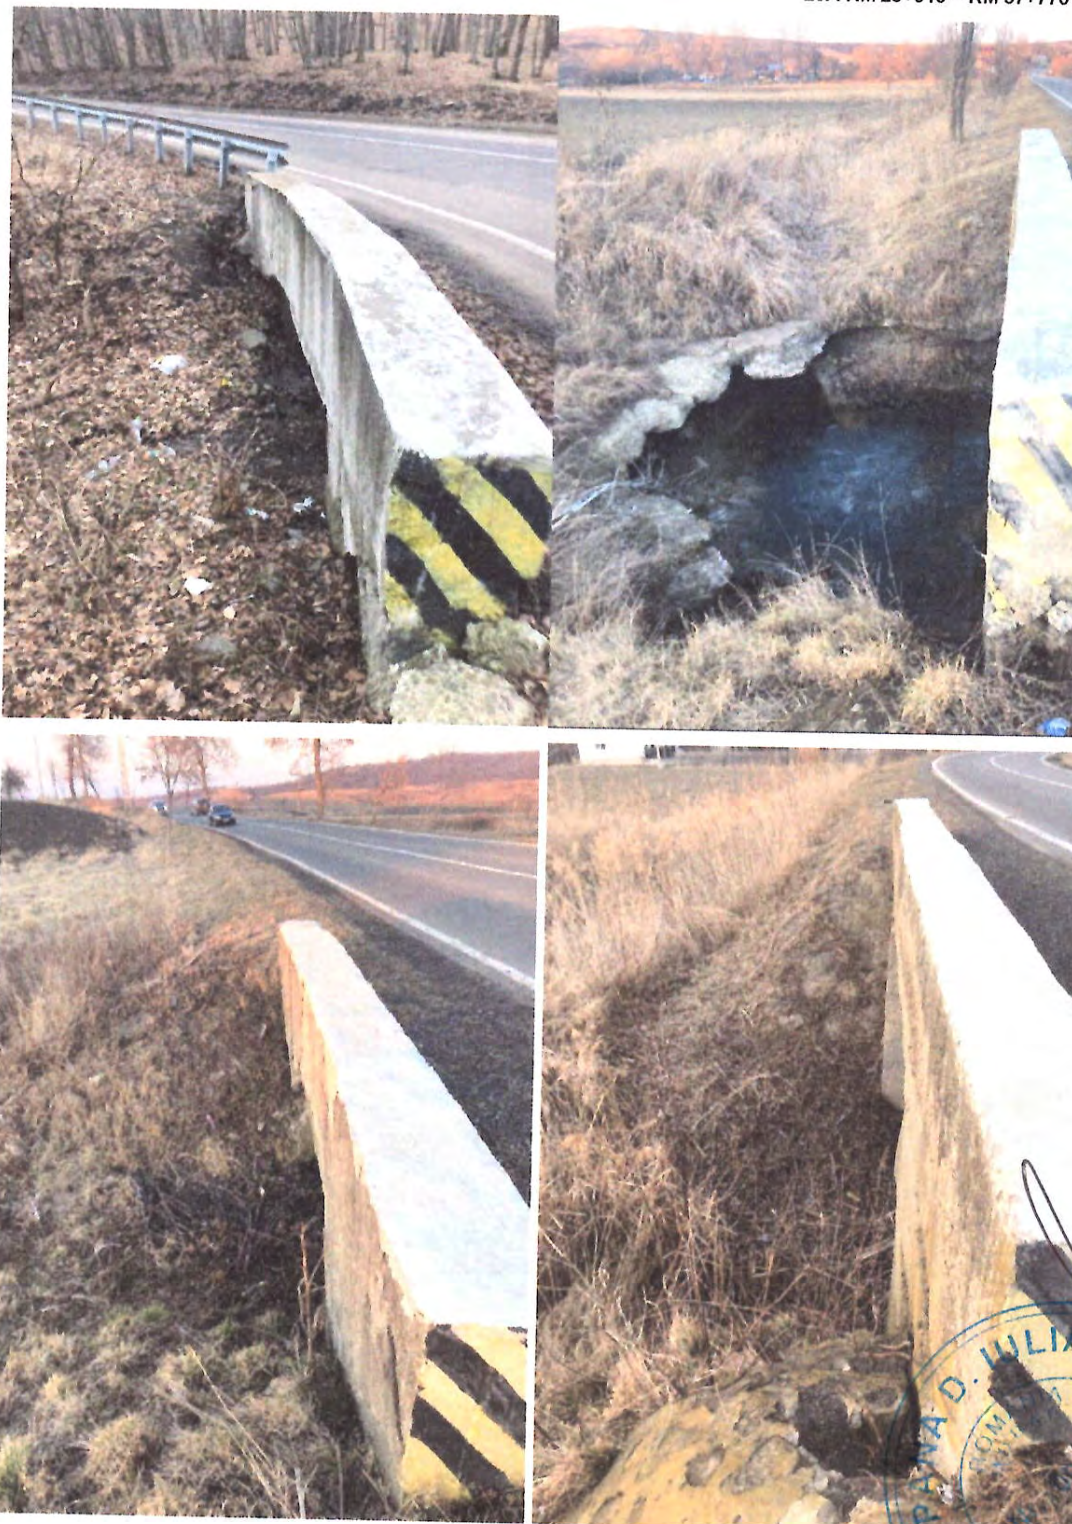
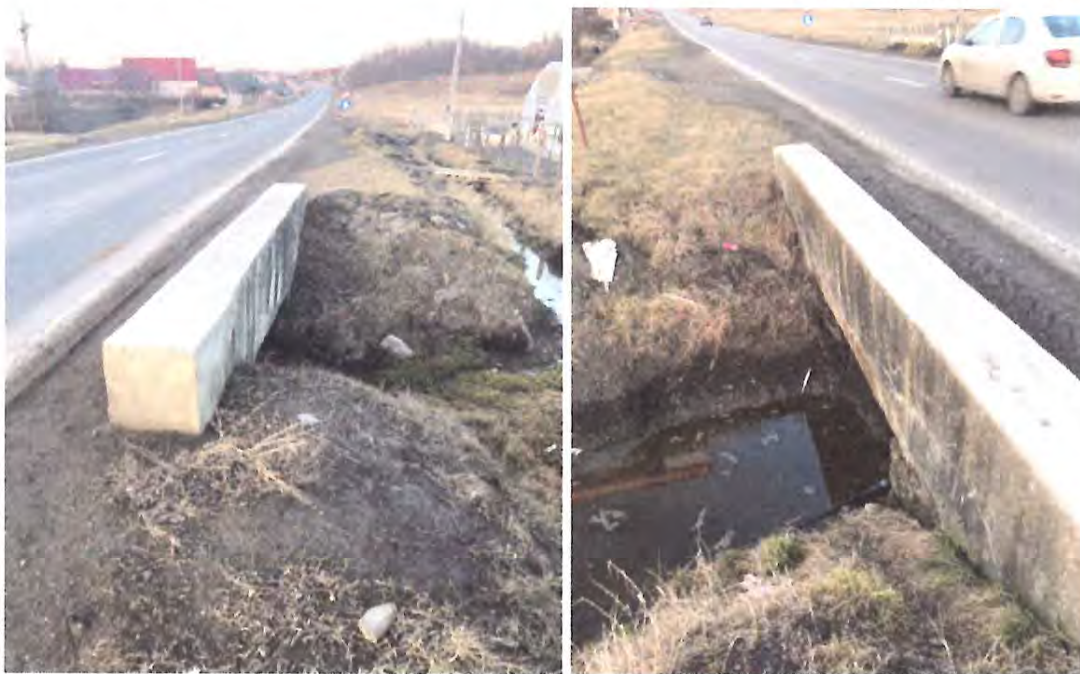
**Exemplificare podete de scurgere existente degradate/colmatate**

- podete care nu au asigurată scurgere mențin apă în fundația drumului km 24+284, 24+600, 24+676, 24+900,
- zid de sprijin deteriorat km 29+840-km 29+900 se va reface în totalitate
- în partea dreaptă cedarea acostamentului km 29+800-km-30+500 se va realiza un zid de sprijin pe piloni cu lungimea de min 20m și diametrul 1.0-1.2m.
- 35+100-35+250 se va realiza zid de sprijin din gabioane care să permită drenarea apei
- sistem de drenaj nefuncțional atât cel de colectarea apei de suprafață cât și sistemul de drenaj de adâncime.
