Reperetele Unirii:

Drumul lui Dragoș-Vodă reabilitat

Nicolae POPOVICI

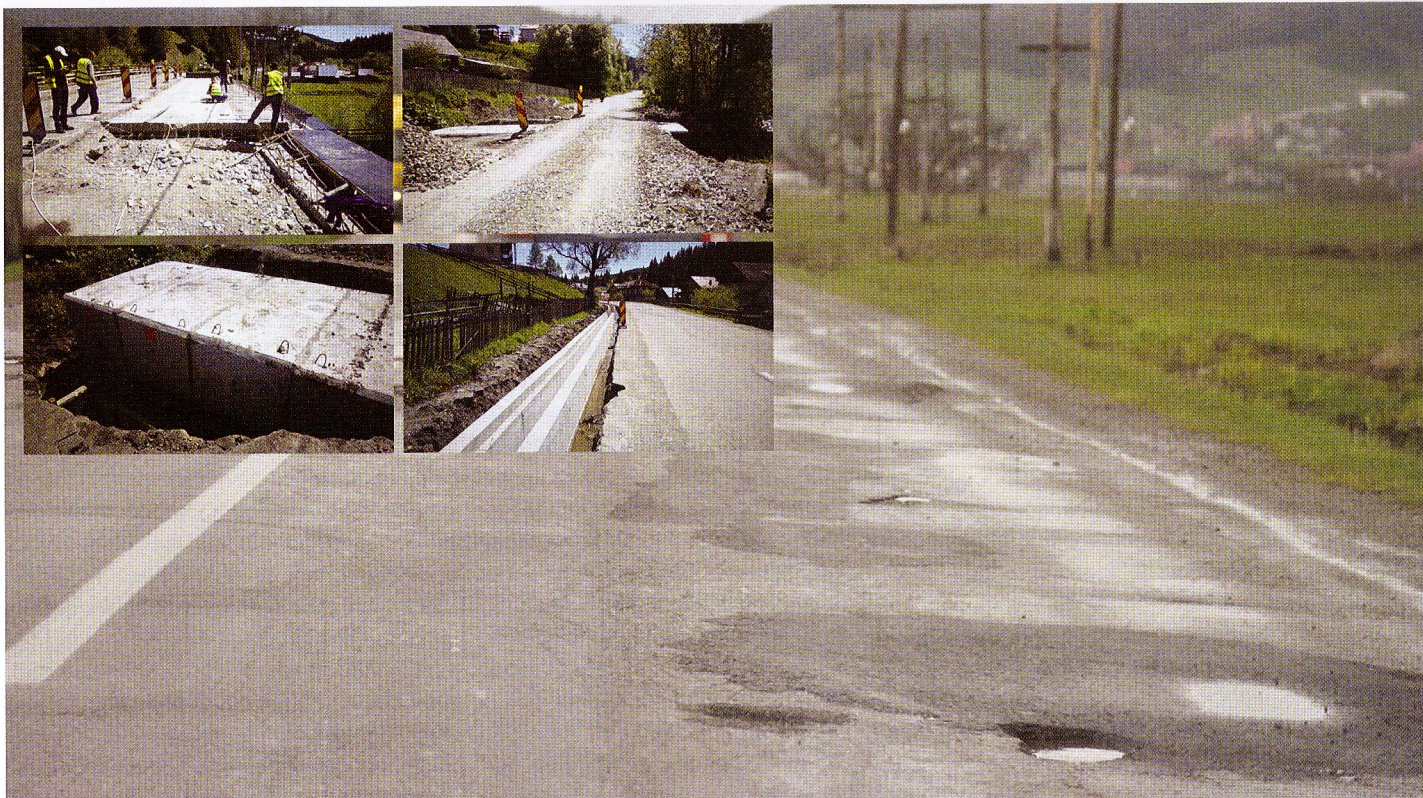
În conformitate cu normele tehnice în vigoare, viteza de proiectare adoptată pentru un drum de clasa tehnică III în zona de

deal și munte este de 80 km/h. Având în vedere condițiile de desfășurare a traseului, pe unele tronsoane, pentru evitarea unor lucrări costisitoare (ziduri și podețe noi sau realizarea benzii a 3-a) care necesitau modificarea totală a traseului existent, viteza de proiectare a fost redusă la 50 km/h. Din aceleași considerente au fost menținute unele raze existente, chiar pentru viteze mai mici de 40 km/h în localități, având în vedere că pentru corecția acestora ar fi fost nevoie de demolări de case și ieșiri din limitele de proprietate.

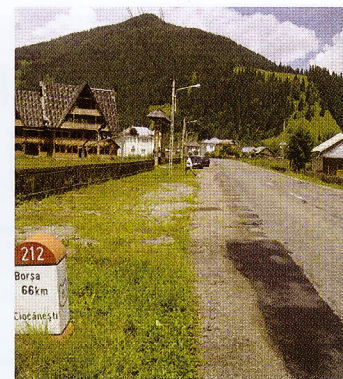
La toate podurile existente se va interveni, utilizându-se acțiunile și modelele de calcul în conformitate cu SR EN 1991:1 (Eurocod 1) și SR EN 1992:2 (Eurocod 2), pentru dimensionarea elementelor noi din beton structural și cu respectarea cerințelor

clasei "E" de încărcare pentru reabilitarea sau consolidarea structurilor existente, conducând la o lățime a părții carosabile de 7,80 m și trotuare de 1,0 m.

Lucrările de reabilitare a podurilor se vor derula în două etape distincte, în fiecare etapă executându-se lucrările pe câte jumătate din lățimea părții carosabile și trotuarul aferent, cealaltă jumătate fiind rezervată circulației dirijată în ambele sensuri. Atât în amonte, cât și în avalul podurilor, s-a prevăzut calibrarea albă și racordarea cu albia naturală. Având în vedere condițiile de amplasament și acțiunea directă a apelor râului Bistrița, în cazul viiturilor asupra rampei Cârlibaba, se va executa un zid de apărare din gabioane, $hel=2,0$ m, în lungime de 60,0 m. Sub poduri au fost prevăzute saltele din gabioane de 2,5 x 0,5 x 4,00 placate cu beton clasa C25/30 (15 cm grosime) pentru protejarea talvegului și a fundațiilor culeilor podurilor, iar în aval de poduri au fost prevăzute praguri de cădere din gabioane cu înălțimea de 2 m.
