Podul de peste Prut de la Giurgiulești, reabilitat

Situația actuală a podului de peste Prut de la Giurgiulești

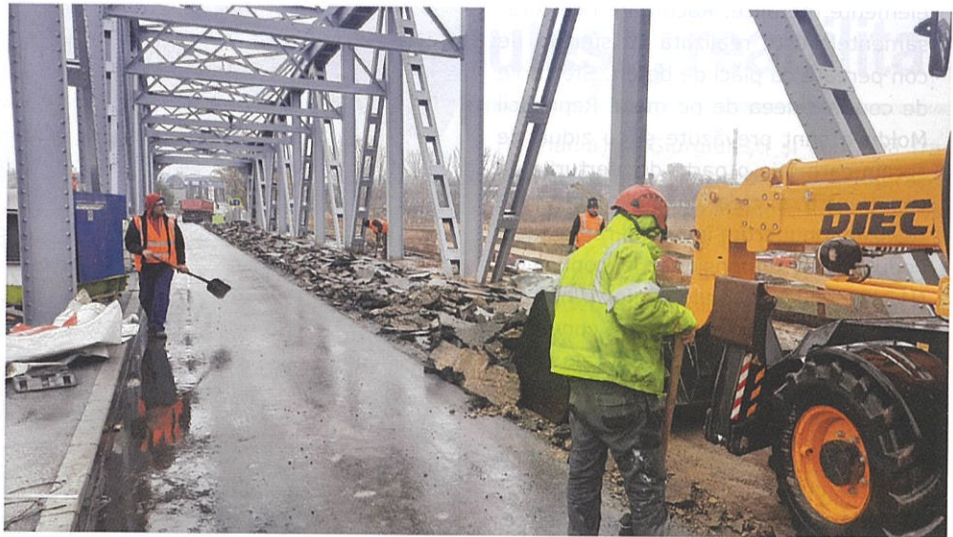
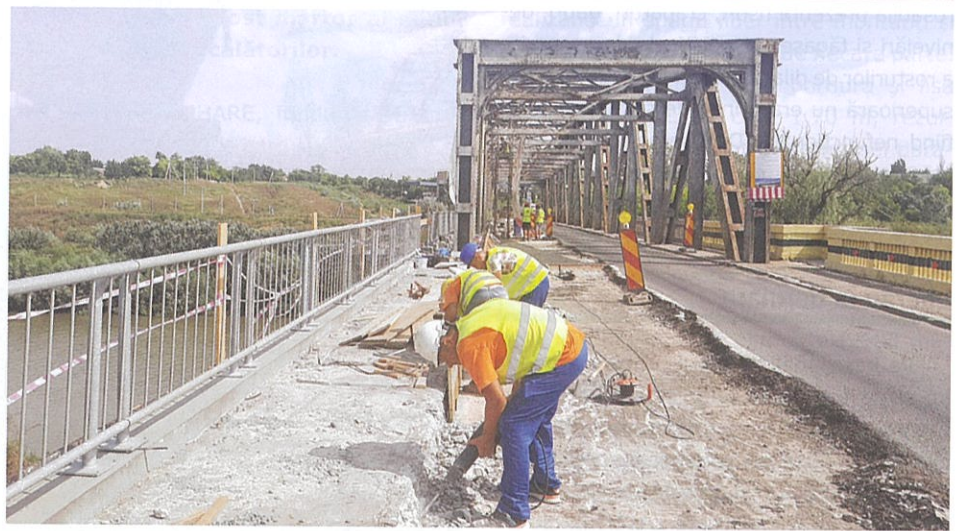
Vremea bună a ajutat constructorii să execute lucrările în cele mai bune condiții, permițându-le chiar să devanseze unele etape din graficul contractual. Pe de o parte, proiectantul, ing. Dan MAIOREAN, și consultantul, ing. Radu IORDACHI, dar și conducerea CNAIR SA, au fost prezenți constant în șantier, verificând calitatea lucrărilor, dar oferind și soluții cu promptitudine în unele situații apărute.
